AN ART IN THE YARD: THE *STUCCO FORTE*. HISTORICAL MANUFACTURING TECHNIQUES AND METHODS OF CONSERVATION: THE SHIPYARD STUDY OF THE SS. ANNUNZIATA'S CHURCH IN CAIAZZO (ITALY)

THE A.G.P.-SS. ANNUNZIATA'S COMPLEX

CONSERVATIVE AIDS

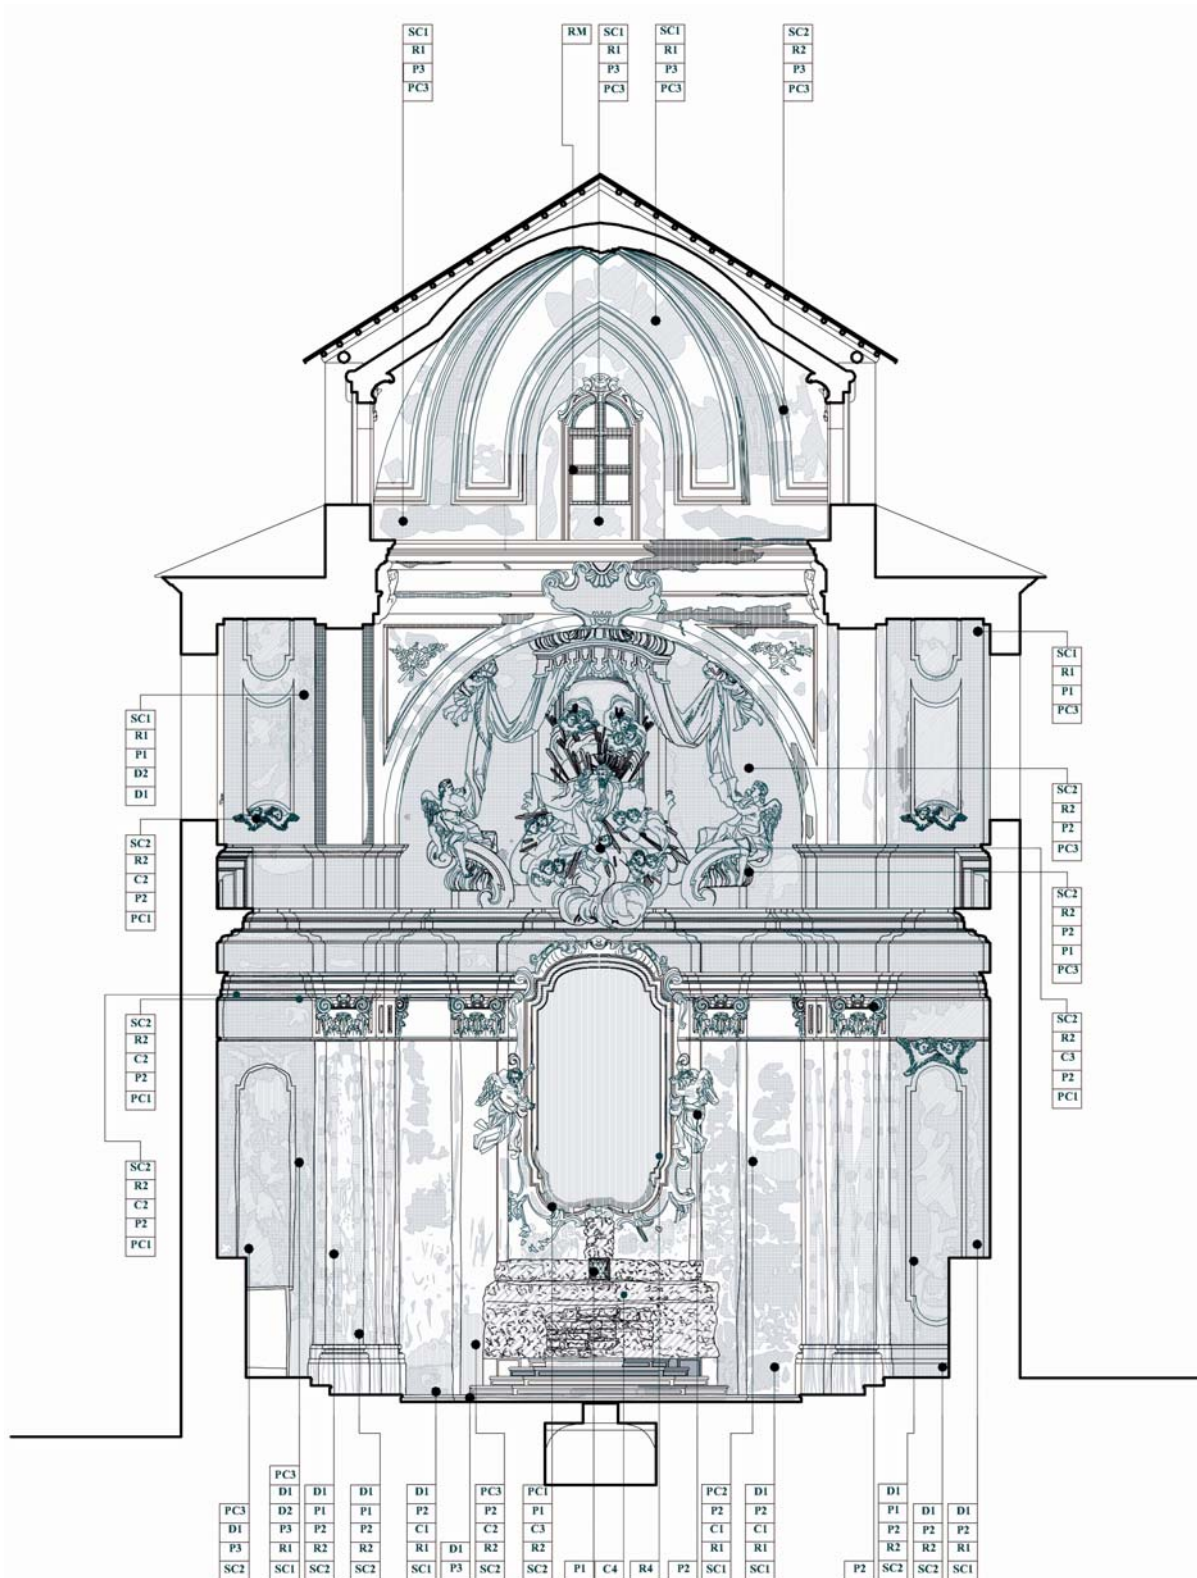
Fig. 3. Cross section of SS. Annunziata's church, conservative aids

Due to the Nor.ma.l. 1/88 (I.C.R.-C.N.R.), the conservative aids have been planned to restore the architectural integrity to the figurative image of the church, lost with the restoration works carried out after the 1980 earthquake. Where decorative elements (capitals, architraves and friezes) are missing, we plan plaster duplicates, achieved with latex casts, while inerts and surface treatments are clearly defined to well recognize formal and material authenticity of eighteenth-century. The project is permissible, firstly, due to the modularity and the size-constancy of the above decorative elements, based both on metric survey and archive research, and secondly owing to signs and tracks presence that demonstrates the appropriate positioning of these samples.

The restoration project adheres to the principle of maximum conservation of the eighteenth-century original materials, removing grout cement without damaging the underlying layer. Due to same conservative attitude, it is planned to consolidate plaster with lower salt content martar injections, in order to facilitate the adhesion to the underlying wall. Otherwise, the stuccoes will not be restored, as the formal reinterpretation is not indisputable.

For the larger and deeper gaps that leave the underlying masonry exposed, we need to rebuild the plaster protection. In these cases, we reconstruct the plaster layer, shaped in accordancy to the stucco element, reducing the figurative gap, while explicitly stating that a portion of the eighteenth century stucco is lost.
