## **Pfahlintegritätsprüfung - Sicherheit für Alt- und Neubauten**

Oswald Klingmüller  
Gesellschaft für Schwingungsuntersuchungen  
und dynamische Prüfmethode, Mannheim

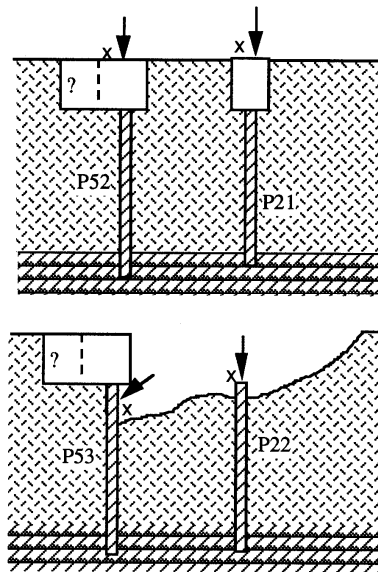
Zur nachträglichen Bestimmung der Pfahllänge und auch eventuell der ausgerammten Pfahlfüße wurden „low-strain“-Integritätsprüfungen mit der Hammerschlagmethode durchgeführt. Es wurde zuerst versucht, die Pfähle von der Oberkante der Fundamente zu prüfen. Es zeigte sich aber, dass bei den Abmessungen des Fundamentkörpers im Vergleich zu den Pfählen eine Prüfung keine aussagekräftigen Ergebnisse brachte. Die Pfähle konnten auf der Oberseite der Fundamentkörper nicht ausreichend genau lokalisiert werden (Bild 1 Pfahl P52). Bei der Prüfung von Randpfählen mit einer Montage der Sensoren an freigelegten Pfahlköpfen konnte kein Wellendurchgang festgestellt werden. Es musste also angenommen werden, dass die Verbindung der Pfähle mit den Fundamentkörpern unvollständig ist. Einige Pfähle, die einzelne Pfahlköpfe aufwiesen, konnten auch auf diesen Pfahlköpfen geprüft werden (Bild 1 Pfahl P21). Die anderen Pfähle wurden dann nach vollständigem Abbruch der Fundamentkörper geprüft (Bild 1 Pfahl P22).

Es wurden 62 freigelegte Pfähle geprüft und die Pfahllängen festgestellt. In einigen Fällen konnte sogar die Ausbildung eines ausgerammten Pfahlfußes nachvollzogen werden. Bei 26 Pfählen konnte die Integrität, d.h. eine durchgehende Betonsäule bis in den tragfähigen trockenen Mergel, nicht bestätigt werden.

Bild 1 : Probleme bei Prüfungen unter einem Fundamentblock

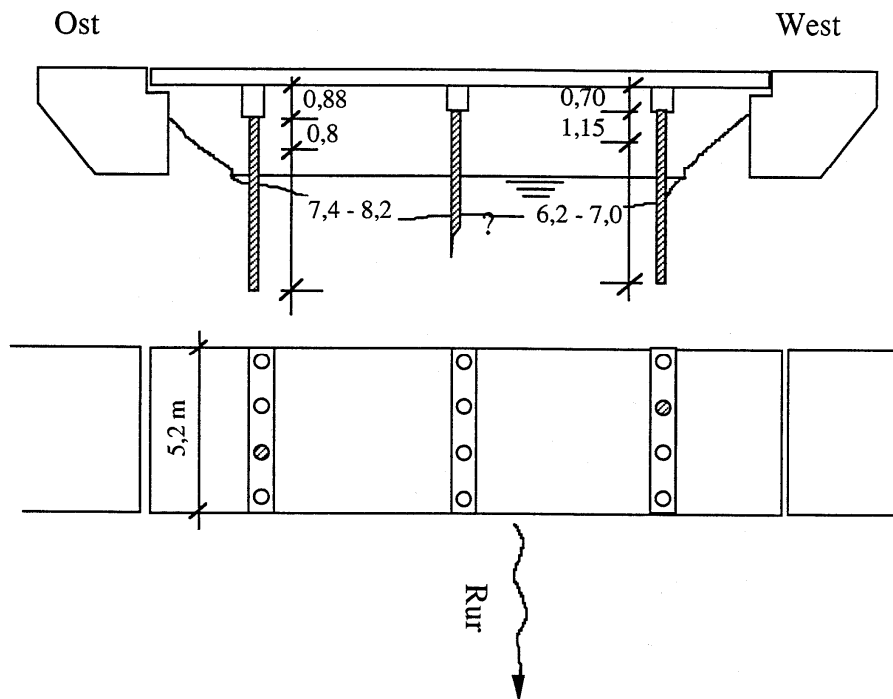
Für die Prüfung wurden Kernbohrungen von der Deckenfahrbahn in die Pfähle geführt, die Sensoren wurden seitlich auf kleine Aluminium-Konsolen an den Pfählen montiert. Es wurden zwei von neun Pfählen geprüft. Bei der Prüfung wurde die Stoßwelle über einen in die Bohrung eingestellten Stab eingebracht. Die Länge des geprüften Pfahles auf der Westseite konnte zu  $6,60 \pm 0,40$  m und auf der Ostseite zu  $7,80 \pm 0,40$  m bestimmt werden.

Bild 2 : Pfähle unter einer Brücke

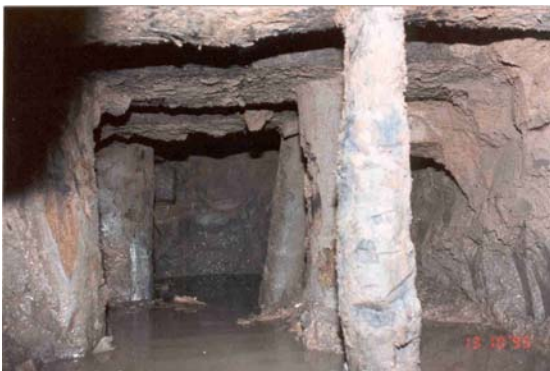
Bild 3 : Holzpfahlgründung

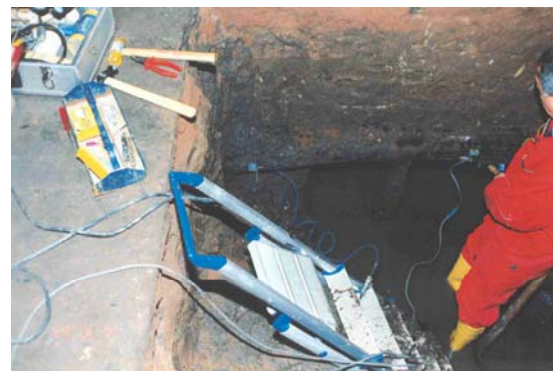
Bild 4 : Messtrecke am Horizontalbalken

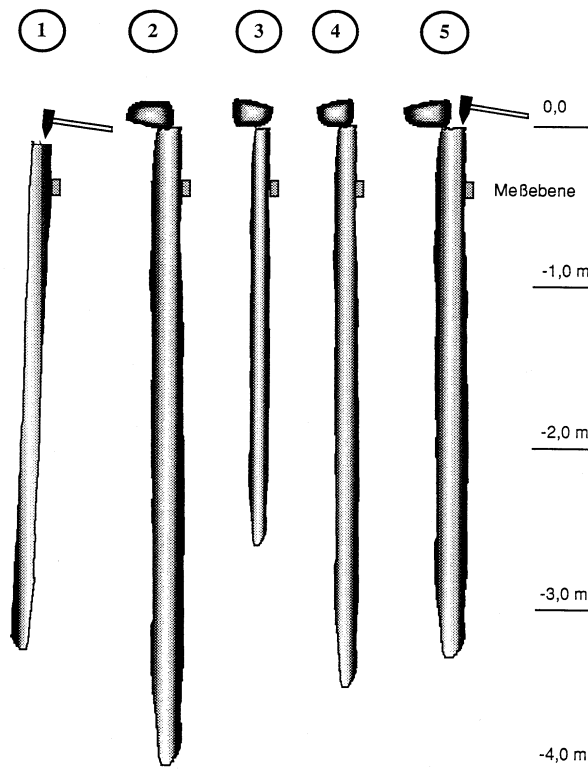
Die Messung zeigte, dass die dünneren Pfähle von 10 cm Durchmesser ungefähr eine Länge von 3 m hatten, die dickeren Pfähle mit einem Durchmesser von 18 cm ungefähr eine Länge von 4 m (siehe Bild 5). Das zeigte, dass die Belastung aus den Mauern nicht sicher zum tragfähigen Sandstein abgetragen wird, so dass eine Ertüchtigung mit einer Verpressmaßnahme erforderlich wurde.

Bild 5 : Wahrscheinliche Pfahllängen

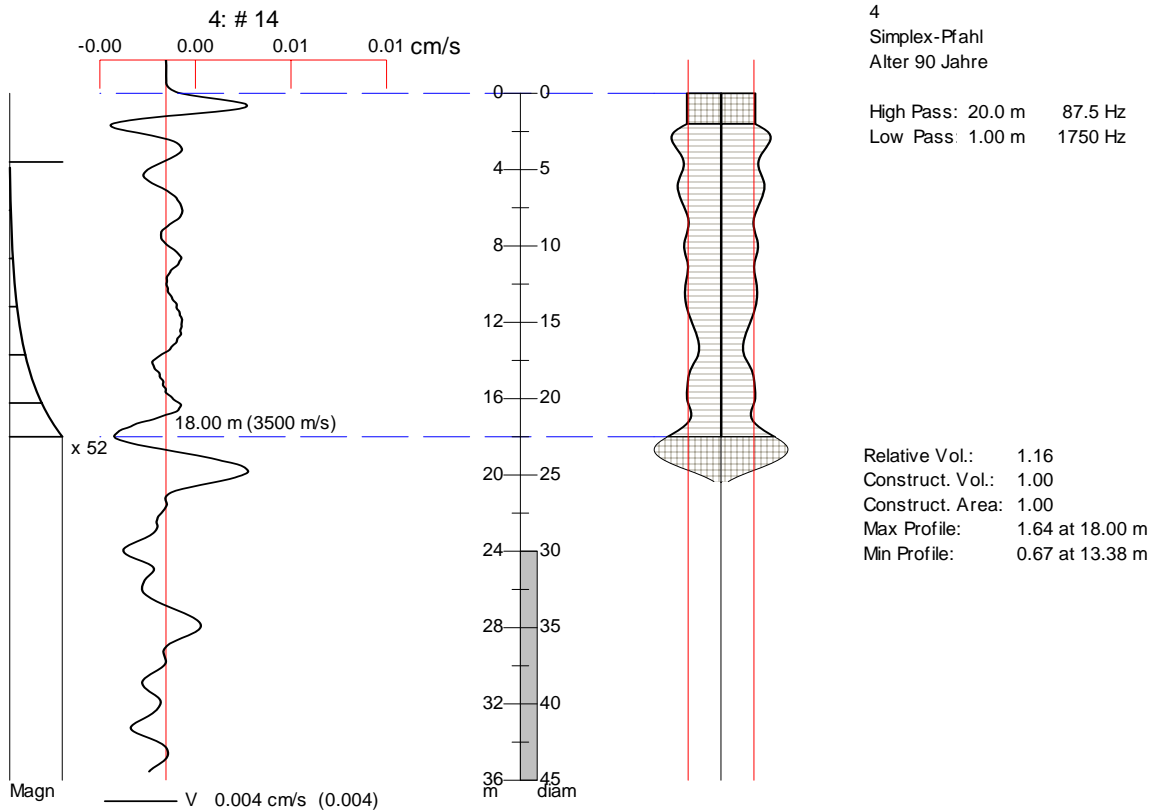
Bild 8 : Referenzpfahl an der Nordostecke mit durchgehender Betonsäule

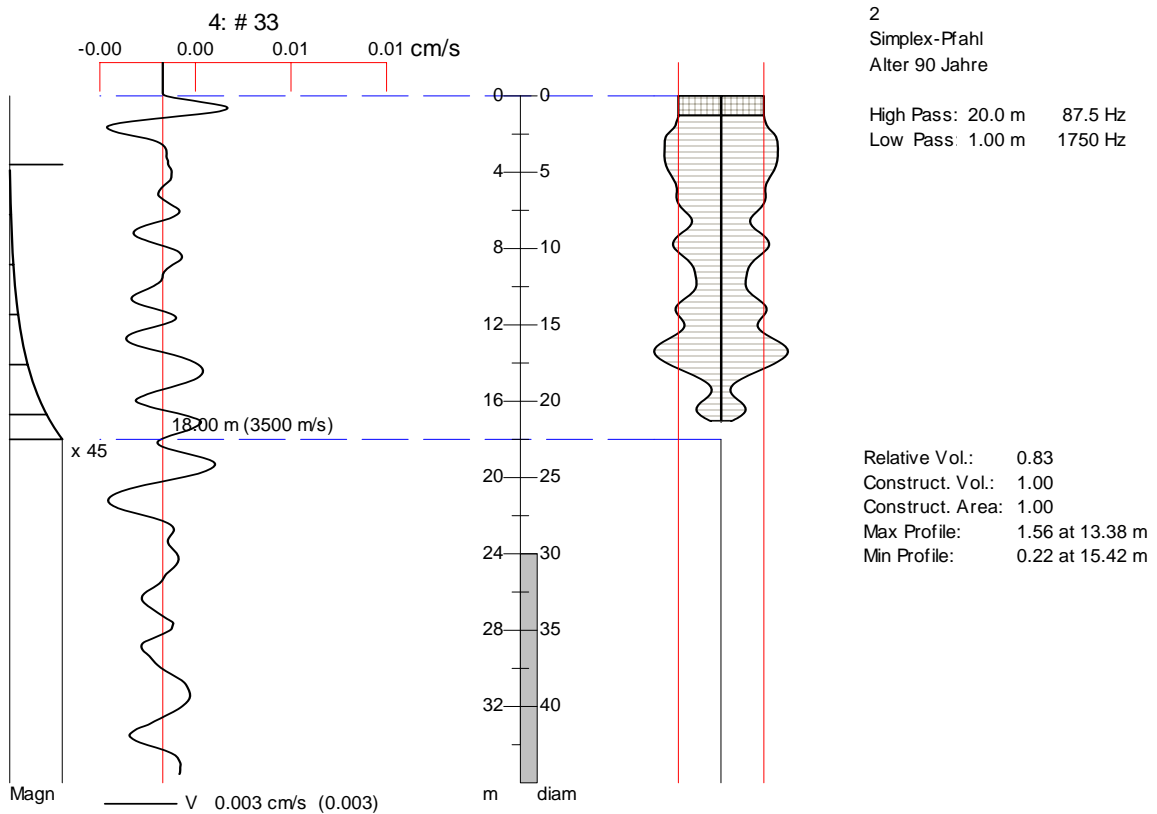
Das 1911 gebaute Haupt- und Geheimgeschichtsbibliothek des Herzogtums Mecklenburg (Bild 6) soll erweitert und für eine Nutzung mit modernen technischen Hilfsmitteln ertüchtigt werden. In der südlichen Ecke des Hauses waren aber ungleichmäßige Setzungen und zugehörige Rissbildungen mit mehreren Millimetern Rissweite festgestellt worden. Durch eine Prüfung der Pfähle an dieser Stelle und an einer Referenzstelle sollte die Länge und Querschnittstreue überprüft werden und eventuell der Grund für die ungleichmäßigen Setzungen festgestellt werden. Für die Prüfung wurde eine ca. 3 m tiefe gesicherte Schürfe hergestellt. Die Bodenaufschlüsse zeigten, dass der tragfähige Sand im nördlichen Bereich des Bauwerks bei etwa 10 m Tiefe lag, bei der ca. 30 m entfernten südlichen Ecke aber in etwa 20 m Tiefe. In der Schürfe war zu erkennen, dass neben einem Pfahl an der planmäßigen Stelle des Pfahlrasters ein zweiter gesetzt worden war. Aufgrund der Pfahlbelastung war es nicht zulässig, eine tiefe Kerbe in die zu prüfenden Pfähle einzuschneiden. Für die Prüfung wurden die Pfähle deswegen an zwei Stellen eingekerbt, an einer oberen Stelle für den Hammerschlag und an einer unteren Stelle für die Montage des Beschleunigungsaufnehmers (Bild 7). Bei der Messung zeigte sich, dass die Pfähle an dieser südlichen Ecke einen sehr ungleichmäßigen Querschnitt aufweisen, so dass weder die Sicherheit besteht, dass der Pfahlquerschnitt die Last abtragen kann, noch dass die Pfähle mit ausreichendem Querschnitt in diesem Bereich den tragfähigen Sand erreichen.

Bild 9 : Testpfahl an der Südostecke mit zweifelhafter Betonsäule

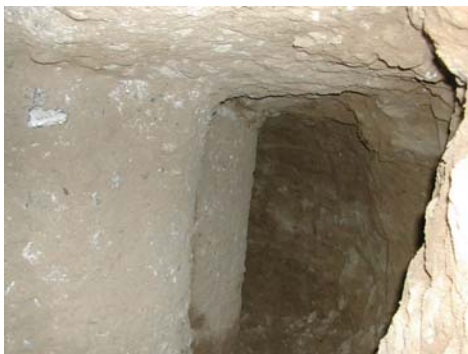
Bild 10 : Beim Freigraben  
entdeckter Zusatzpfahl

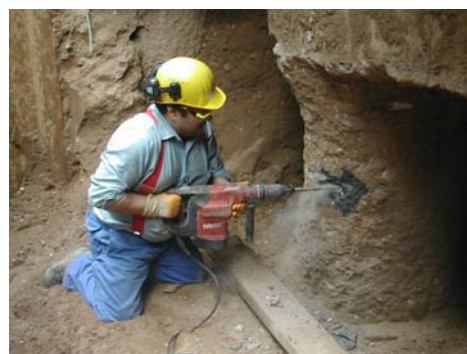
Bild 11 : Herstellen der Prüfmöglichkeit  
bei zerstörungsfreier Pfahlprüfung
