# Praktische Anwendung der aktiven Thermografie zur Untersuchung von Stahlbetonbauteilen

C. MAIERHOFER, M. RÖLLIG, Bundesanstalt für Materialforschung und -prüfung, Berlin

A. HASENSTAB, A. SCHÖNITZ, TÜV Rheinland, LGA Nürnberg

**Kurzfassung.** An industriell vorgefertigten Stahlbeton-Unterzügen wurden nach dem Einbau unter anderem durch Sichtprüfung und Klopftests Verdichtungsmängel festgestellt. Im Rahmen von Voruntersuchungen wurde zunächst ein Konzept zur Ortung dieser und weiterer vermuteter Fehlstellen mittels aktiver Thermografie erstellt. Dieses Messkonzept war die Grundlage weiterführender großflächiger Untersuchungen zur Erfassung des Gesamtzustandes und zur Planung der Instandsetzungsmaßnahmen.

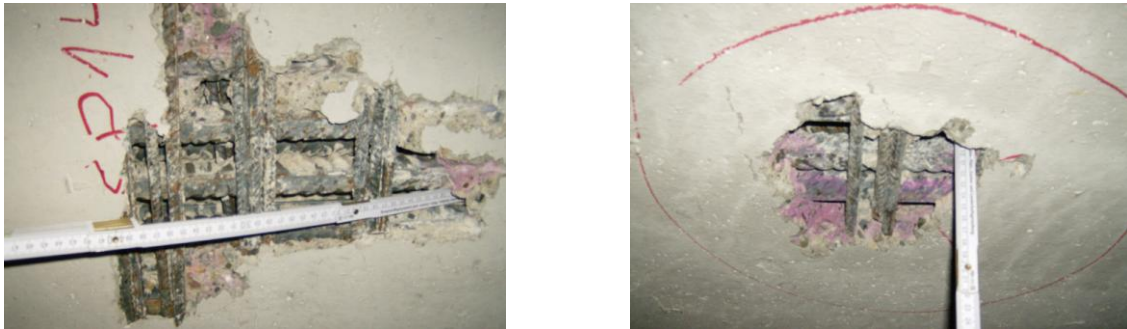
Fehlstellen im Beton im Bereich der unteren Bewehrungslage sichtbar, die vermutlich auf Verdichtungsfehler und falsche Körnung zurückzuführen sind. Abbildung 1 zeigt zwei geöffnete Fehlstellen. Innerhalb der beiden sichtbaren Bewehrungslagen ist kaum Mörtel oder Beton zu erkennen. Ziel der Untersuchung war es festzustellen, in welchem Umfang weitere statisch relevante Fehlstellen vorhanden sind.

**Abbildung 1** Zwei geöffnete, oberflächennahe Fehlstellen der untersuchten Messbereiche

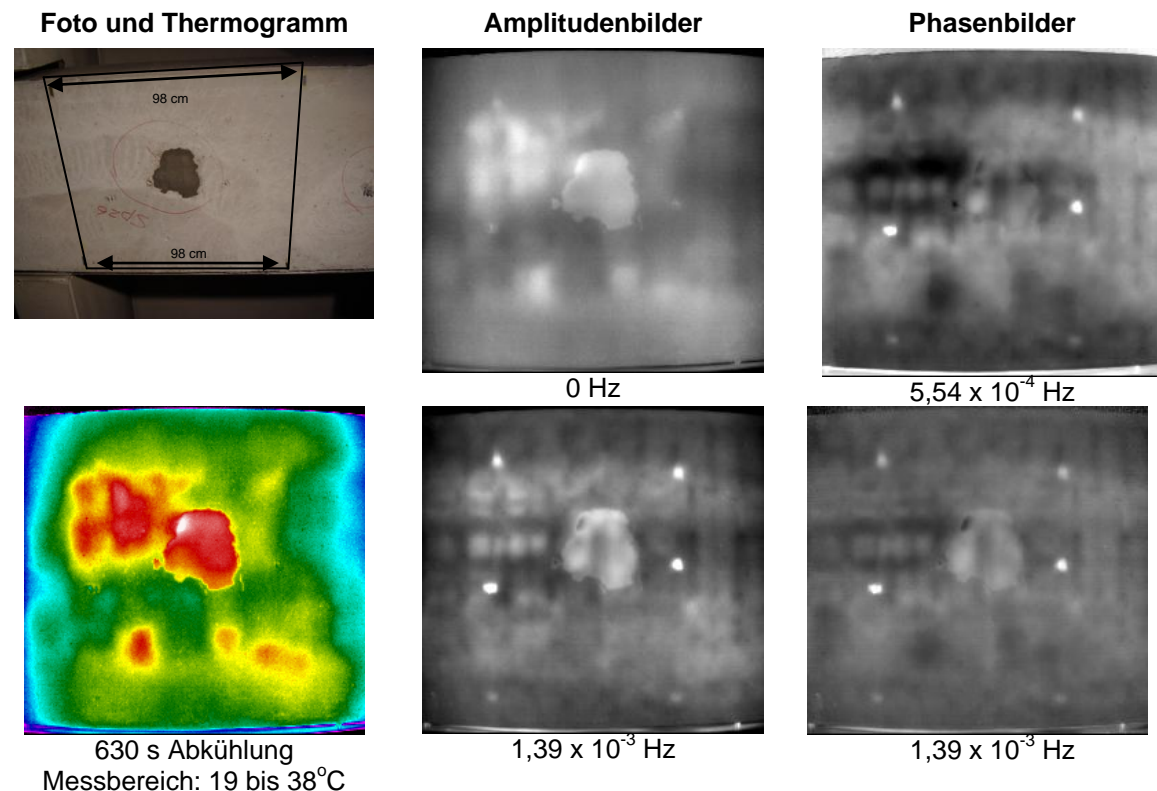
In Abbildung 4 ist im Foto der **Messfläche 1** eine Ausbesserung mit Reparaturmörtel gut erkennbar. Die folgenden Fragestellungen sollten hier beantwortet werden:

**Abbildung 4** Foto, Thermogramm und Amplituden- und Phasenbilder eines ca. 1 m<sup>2</sup> großen Messbereiches mit Fehlstelle nach 15 min Erwärmung mit IR-Strahlern

Im Thermogramm in Abbildung 4 ist diese Reparaturstelle als Bereich mit deutlich erhöhter Oberflächentemperatur erkennbar. Dies lässt vermuten, dass der Reparaturmörtel nicht das gesamte Volumen der Fehlstelle ausfüllt. Weitere Bereiche mit erhöhter Oberflächentemperatur weisen auf zusätzliche Fehlstellen hin, die noch nicht durch Abklopfen detektiert wurden. Einzelne, sehr kleine Flächen höherer Temperatur zeigen oberflächennahe Abstandshalter an.

In den Amplitudenbildern bei 0 Hz und  $1,39 \times 10^{-3}$  Hz sind die Fehlstellen als helle Bereiche, insbesondere bei 0 Hz, sehr gut zu erkennen. Zusätzlich zu den Informationen in den Thermogrammen sind in den Amplitudenbildern auch Teile der Bewehrung als dunkle Streifen sichtbar (besonders deutlich bei  $1,39 \times 10^{-3}$  Hz).

In den Phasenbildern erscheinen die Fehlstellen als dunkle Bereiche. Auch hier tritt der größere Kontrast bei der niedrigeren Frequenz auf. Der Einfluss der zur Umgebung veränderten Oberflächeneigenschaften des Reparaturmörtels ist in den Phasenbildern fast nicht mehr zu erkennen. Dies ist ein Hinweis darauf, dass der Reparaturmörtel zwar eine ähnliche Temperaturleitfähigkeit wie der umgebende Beton hat, aber eine andere Emissivität auf der Oberfläche aufweist. Da hier unterhalb des Reparaturmörtels ebenfalls ein dunklerer Bereich vorhanden ist, ist auch dies ein Hinweis darauf, dass die Fehlstelle mit dem Reparaturmörtel nicht vollständig verfüllt wurde.

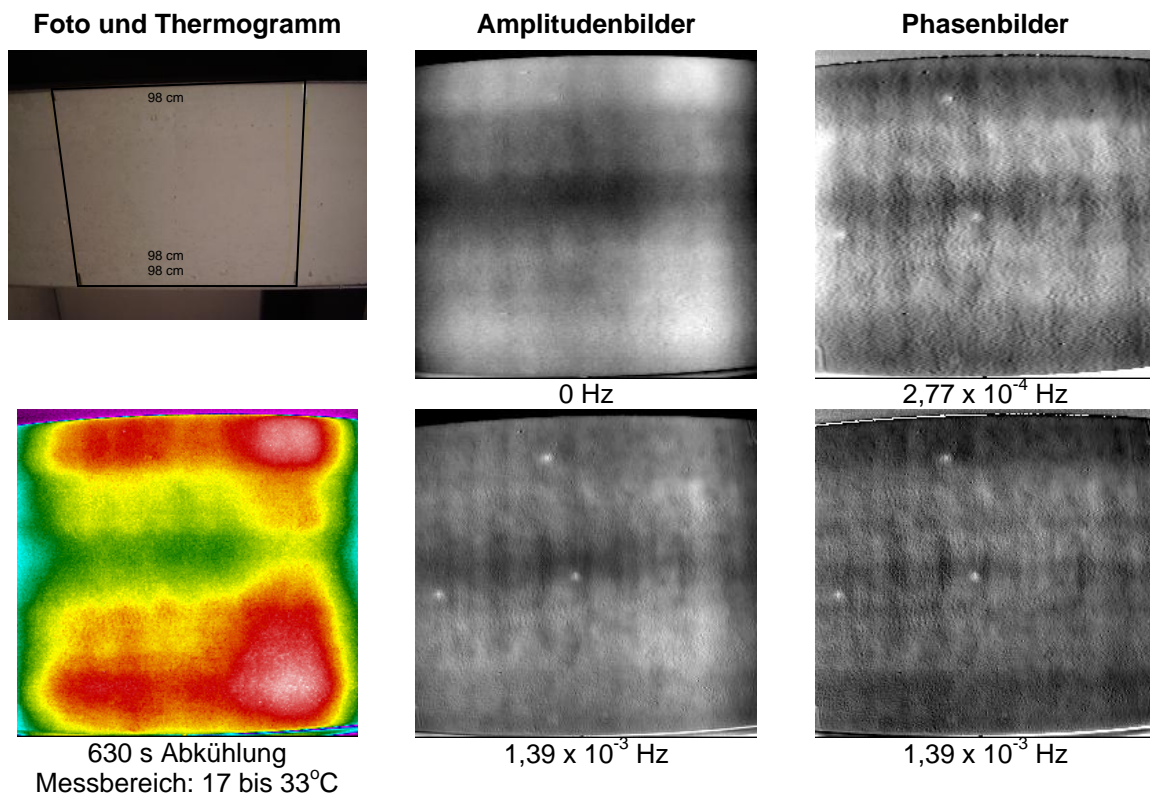
**Abbildung 5** Foto, Thermogramm und Amplituden- und Phasenbilder eines ca.  $1 \text{ m}^2$  großen Messbereiches ohne Fehlstelle (Referenzbereich) nach 15 min Erwärmung mit IR-Strahlern

Das Foto der **Messfläche 2** ist in Abbildung 5 dargestellt. Es war durch Abklopfen keine Fehlstelle auffindbar, daher wurde dieser Bereich als Referenzmessfläche herangezogen. Hier stellten sich die folgenden Fragen:

Ein Thermogramm des Messfeldes 2 ist in Abbildung 5 dargestellt. Es sind keine Temperaturerhöhungen, die auf Fehlstellen zurückgeführt werden könnten, erkennbar. Die in der rechten Hälfte beobachtete Temperaturerhöhung ist durch einen kurzfristigen Stillstand der Strahlungseinheit bei der Erwärmung entstanden. Die weiteren Strukturen im Thermogramm wurden wahrscheinlich durch die Bewehrung verursacht.

In den Amplitudenbildern der Messreihe sind die Bewehrungsstäbe als dunkle schmale Streifen erkennbar. Der in beiden Bildern in der Mitte vorhandene breite horizontale dunkle Streifen deutet auf eine besonders hohe Bewehrungsdichte hin. Auch hier sind wieder die Positionen der Abstandshalter als helle Flecken zu sehen. Deutliche Fehlstellen wie an der Messstelle 1 sind nicht vorhanden.

Auch in den Phasenbildern sind keine eindeutigen Fehlstellen detektierbar. In beiden Phasenbildern sind die Bewehrungsstäbe als helle bzw. dunkle Streifen und die Abstandshalter als helle Flecken vorhanden.

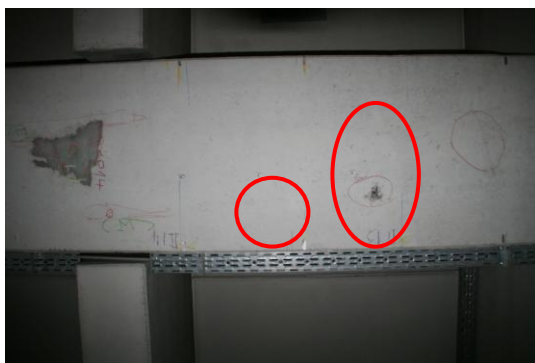
Digitalbild,  
Schadstellen rot markiert

Im Foto erkennt man deutlich eine Stelle mit abgeschlagenem Beton und sichtbarer Bewehrung. In den dargestellten Thermogrammen, die nach unterschiedlichen Abkühlungszeiten aufgenommen wurden, ist diese Stelle als deutlich wärmere (rote bzw. weiße) Fläche zu sehen. In allen nachfolgenden Thermogrammen ist eine tiefere Fehlstelle weiterhin als rote bzw. weiße Fläche sichtbar. Diese ist vermutlich mit den Fehlstellen im oberflächennahen Bereich verbunden. Zusätzlich befindet sich eine weitere Fehlstelle unterhalb der aufgeschlagenen Stelle. Die weiteren Strukturen im Thermogramm wurden durch die Heizstäbe der Erwärmungseinheit und durch im Unterzug vorhandene Bewehrung und Abstandshalter verursacht.

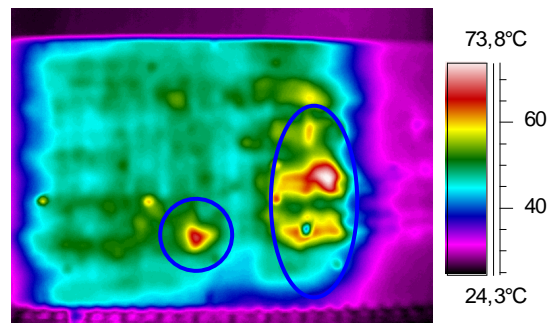
Thermogramm kurz nach der Erwärmung,  
Hohlstellen blau markiert
