# Der Einsturz der Eissporthalle in Bad Reichenhall - Wie hätte er verhindert werden können?

Rolf SENNEWALD, Förster + Sennewald Ingenieurgesellschaft, München

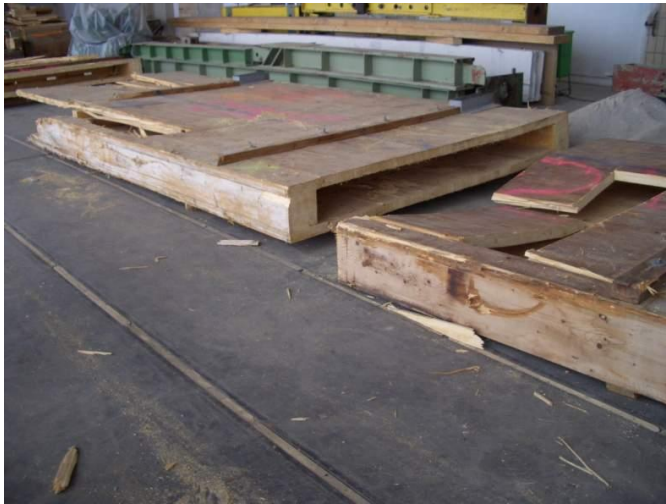
Bild 4: Querschnitt eines Dachbinders

Den Querschnitt der Dachbinder zeigt das Bild 4. Bei den seitlich aufgeleimten, ca. 2,87 m hohen Platten wurden 3 Brettlagen übereinander liegend verleimt. Die mittlere Holzlage wurde mit ca.  $16^\circ$  gegenüber den beiden äußeren Decklagen geneigt aufgeleimt (sog. Kämpfsteg-Platten).

Nicht einsehbare Hohlkastenquerschnitte in Holzbauweise entsprechen nicht mehr dem Stand der Technik. Architekten und Tragwerksplaner haften für die Einhaltung dieser Regel. Das Normengremium ist mit dieser Problematik befasst.
