# Energetische Überarbeitung von Gebäuden im Bestand: BlowerDoor- Prüfungen und Infrarot- Thermografie als Entscheidungshilfen für Sanierungsmaßnahmen

Karlhans SCHWARZ, Beratender Ingenieur, Ingenieurbüro Schwarz, Owingen / Baden

Die Untersuchungsergebnisse von BlowerDoor Test und thermografischer Inspektion an einem Altenpflegeheim, einem Verwaltungsgebäude und einer Sporthalle werden vorgestellt.

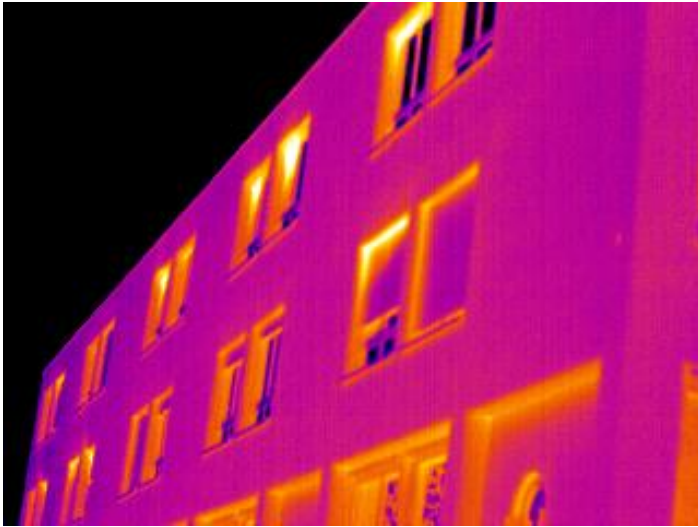
Der Altenpflegekomplex ist z.B. mit einem Wärmedämmverbundsystem versehen. Von den substantiell guten Fenstern stehen auch nachts und im tiefsten Winter nahezu die Hälfte offen oder sind gekippt. Auch in Funktionsräume wie Sanitärräumen, Waschräumen und Desinfektionsräumen stehen ständig die Fenster offen. Die Luft – insbesondere im oberen Stockwerk - wurde auch von uns während der Messungen als unangenehm stickig empfunden. Hier muß dringend die Lüftungsanlage neu definiert und überarbeitet werden.

Bild 1:  
Offen stehende Fenster und voll aufgedrehte Heizkörper sind in Altenheimen häufig die Ursache Nr.1 für enorme Energiekosten.  
Die einwandfreie Ausführung des WDVS ist gut zu erkennen.

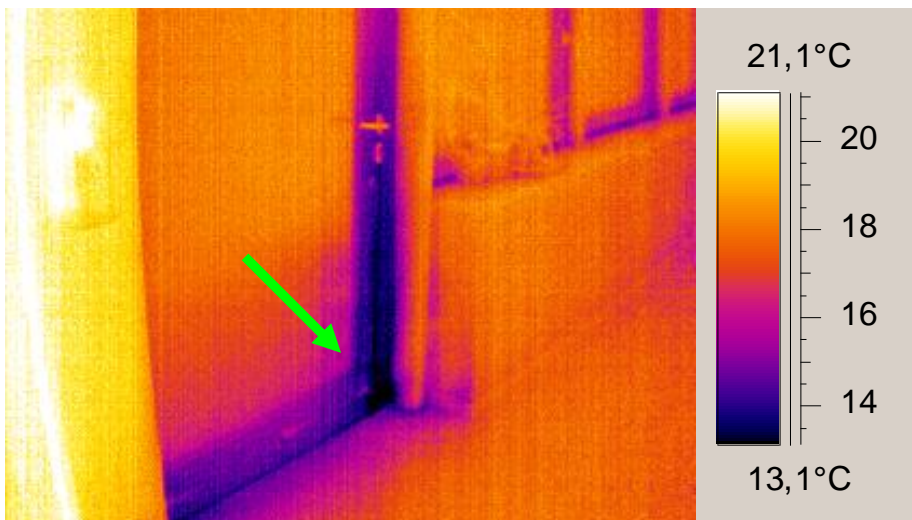
Bild 2:  
Defekte (verbogene) Fluchttüre aus Aluminium. Der Spalt ist mehr als 2 cm geöffnet, die verbogene Türe ist sogar im IR gut zu erkennen. Diese Türe ist kein Einzelfall.

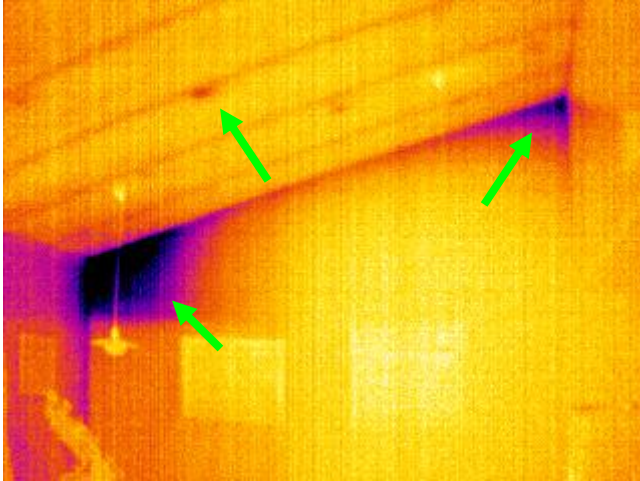
Thermografisch konnten auch Fehler im Dachbereich aufgespürt und nachgewiesen werden. Diese Fehlstellen sind dann nicht der Wirkung des Gebläses zuzuordnen sondern auf Mängel der Dämmung. Sie sollten in jedem Fall invasiv durch Öffnen der Fehlstellen weiter untersucht werden.

Bild 3  
Kondensatprobleme in der Dachkonstruktion.  
Hier sind dringend weitere, invasive Untersuchungen erforderlich.

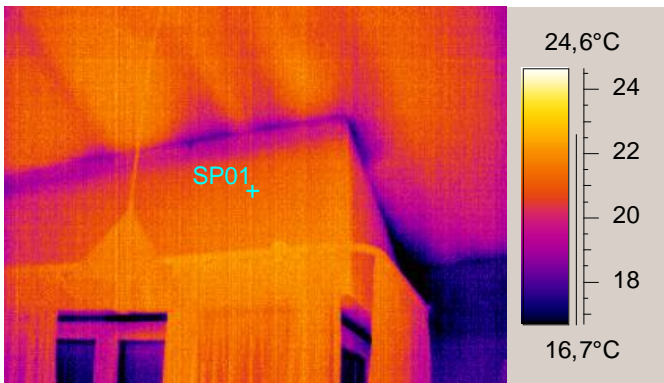
Bild 4:  
Pflegezimmer im DG.  
Wie gezeigt sind die Unregelmäßigkeiten nicht der Wirkung der BlowerDoor zuzuschreiben. Die Dämmung ist defekt und wahrscheinlich durchfeuchtet.

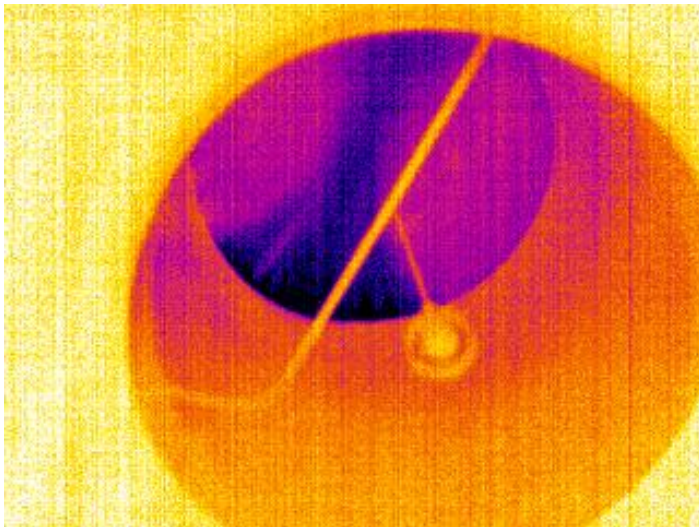
**Bild 5:**  
Defekte Oberlichter: Die Kombination von Materialien mit verschiedenen Ausdehnungskoeffizienten arbeiten im Laufe der Zeit die besten Dichtungen auf. Der Luftzug war sogar bei den kleinen Drücken gut hörbar!

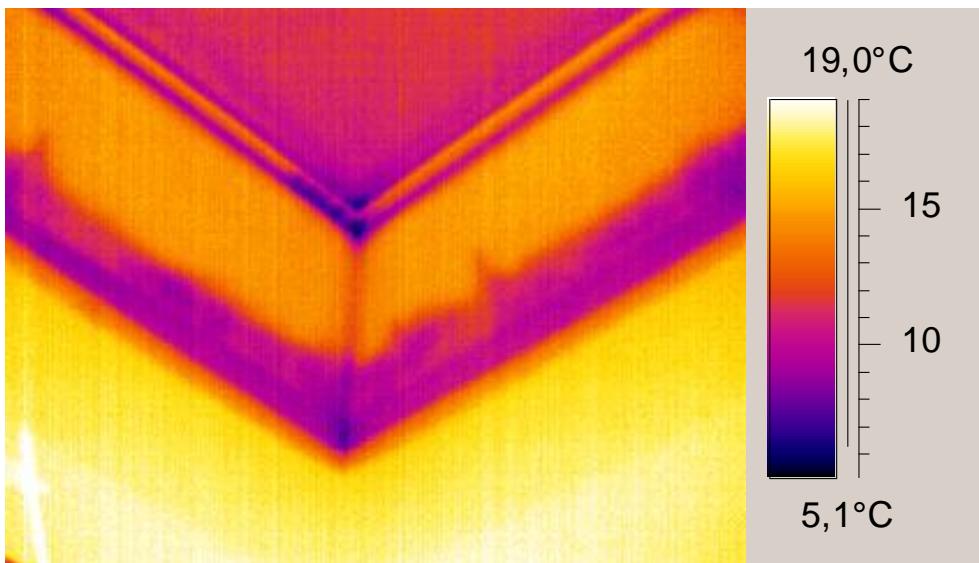
**Bild 6:**  
Der Metallrahmen des Oberlichtes ist Angriffspunkt für Kondensfeuchte. Korrosionsschäden sind die Folge. Und ein bißchen Farbe kaschiert nur die Schäden.

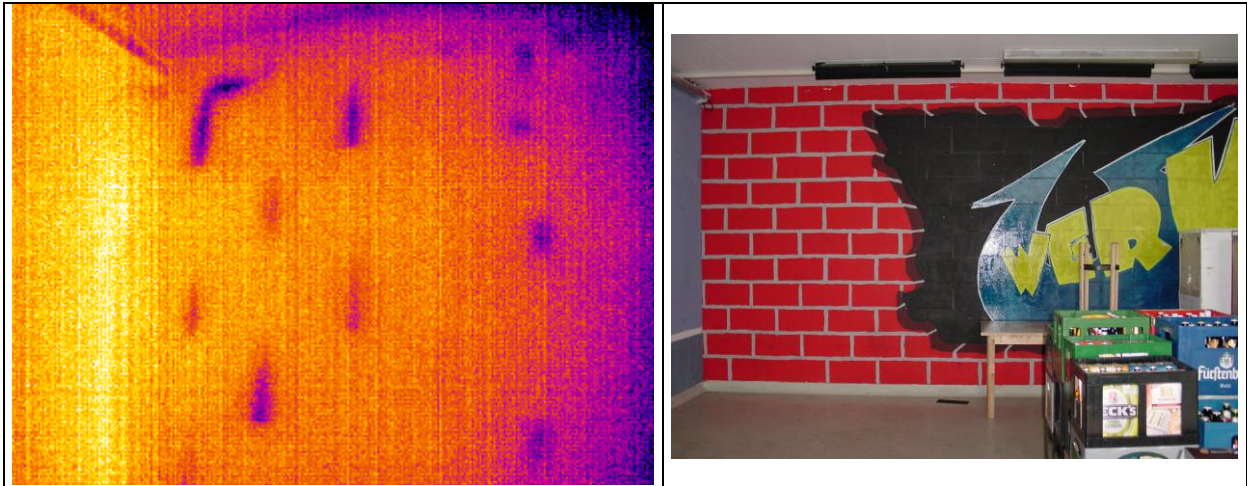
Bild 7:  
 Aus gestalterischen Gründen wurde diese Wand nicht verputzt. Die Thermografie zeigt, warum der Raum im Winter ungemütlich, vielleicht aber raucherfreundlich ist.

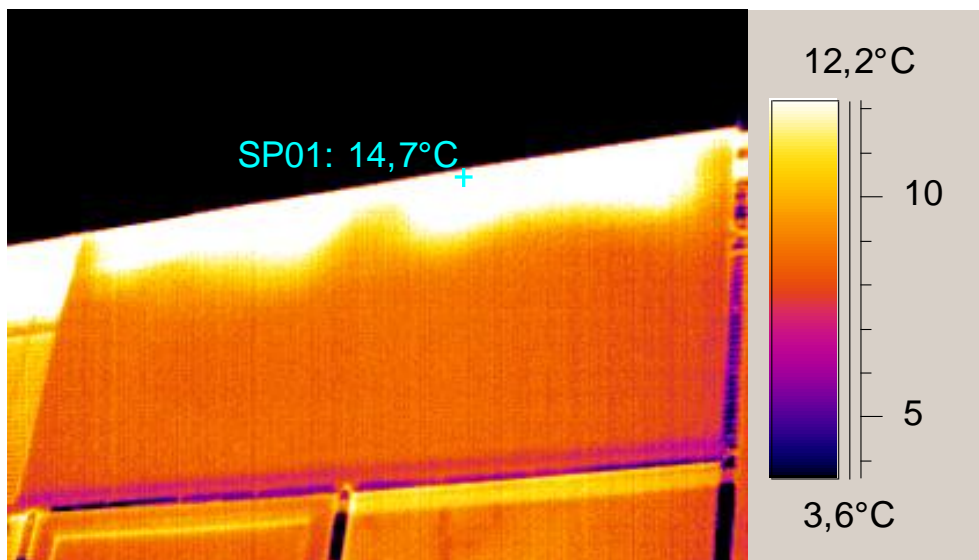
Bild 8: ((1108-74))  
 Gymnastiksaal bei Nacht, von außen und hinter einer Markise....Frische Luft kostet Geld.

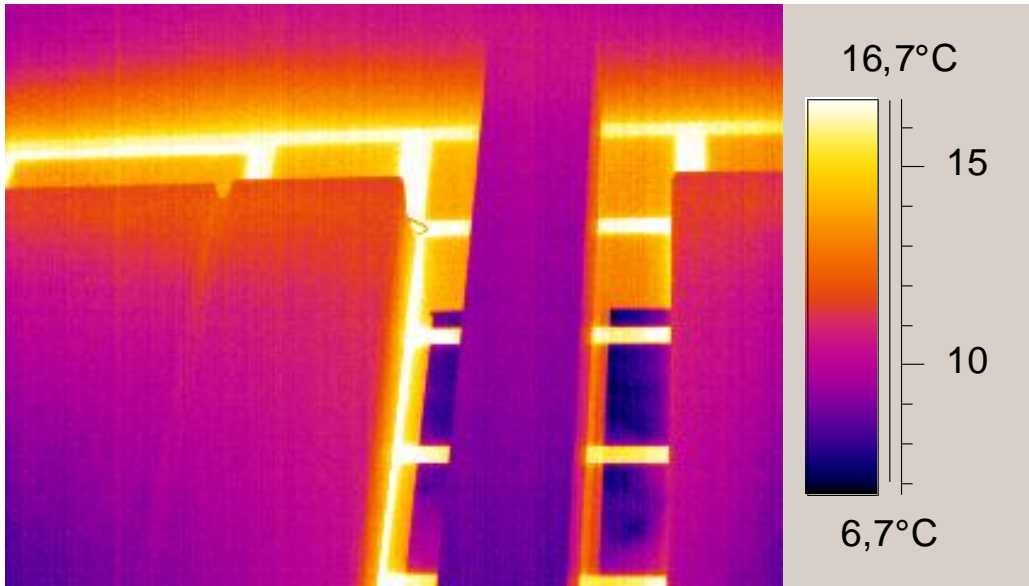
In dem Verwaltungsgebäude stellte sich als wesentlich heraus, daß in nahezu allen Fenstern die Dichtungen fehlten. Auffällige Wärmebrücken zeigten sich nur an den Rahmen einer großflächigen Verglasung und im Bereich der damals üblichen Heizungsrisen unter den Fenstern.

Bild 9:  
Rahmen der Fensteranlage als Wärmebrücken außen

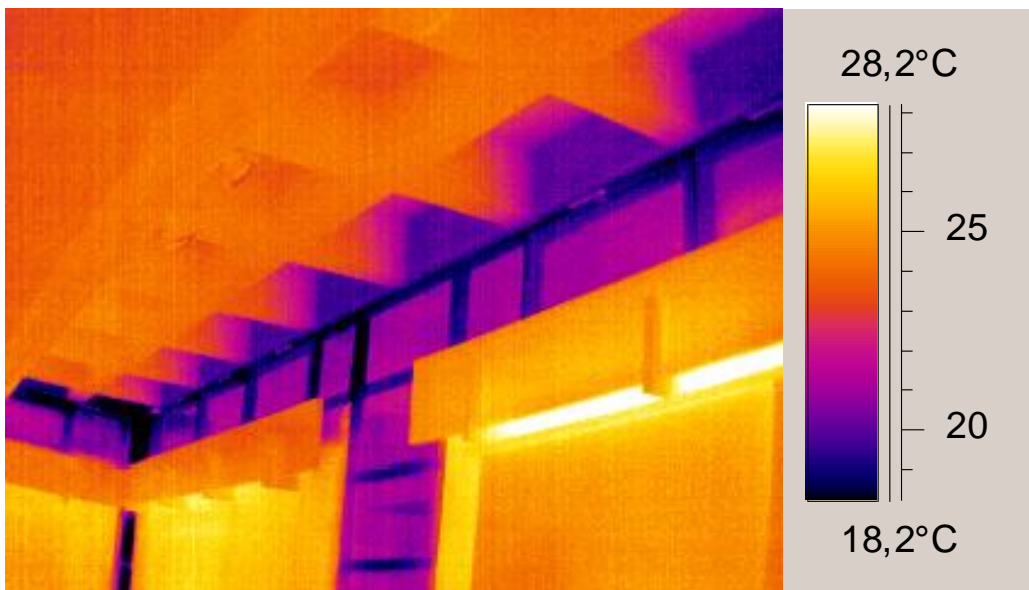
Bild 10:  
Rahmen der Fensteranlage als Wärmebrücken innen

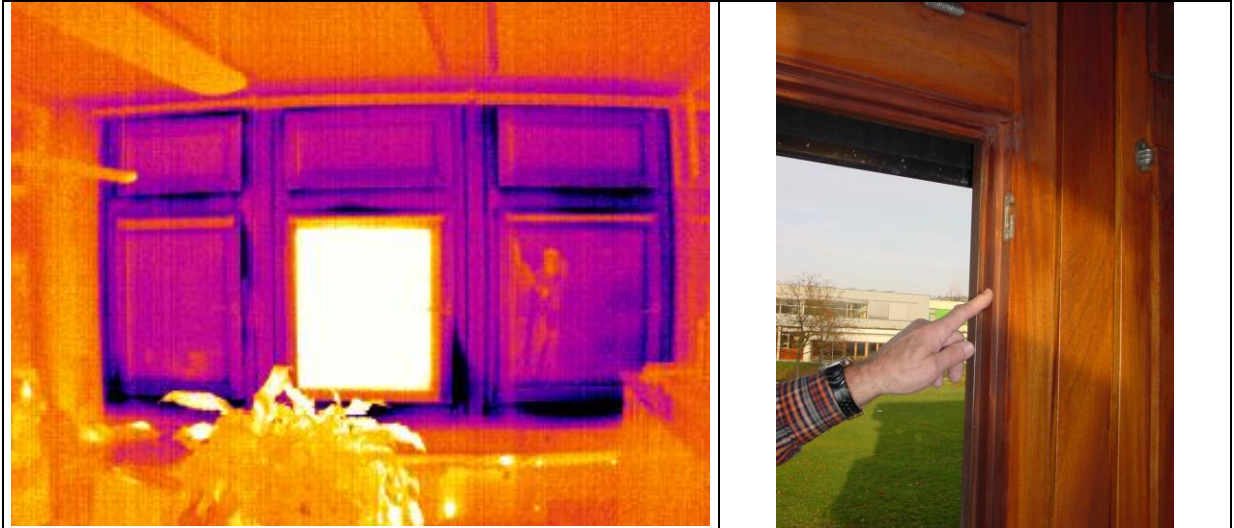
**Bild 11:**  
Ca. 100 Fenster ohne Dichtungen: Mittels BlowerDoor und Thermografie nachweisbar und zweifelsfrei dokumentierbar.  
Die Nut für die Dichtung ist vorhanden, die Dichtung selbst fehlt.

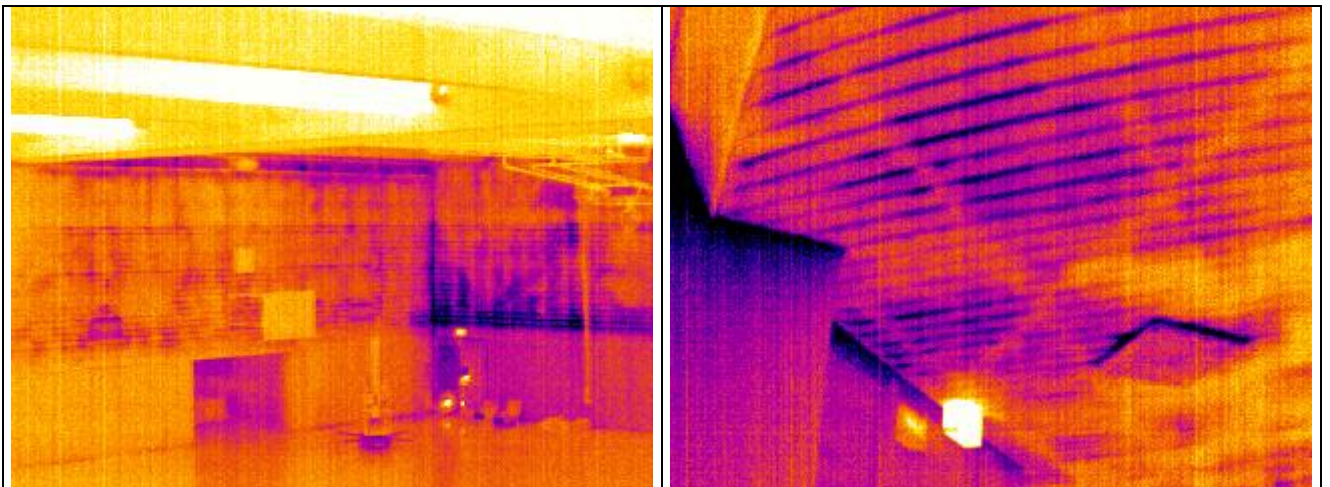
**Bild 12:**  
Großformatige Undichtheiten: Nicht meßbar, aber selbst mit kleiner BlowerDoor nachweisbar!
