## **Ultraschalluntersuchungen an elektronenstrahl- und reibrührgeschweißten Kupfer-Proben**

**G. Brekow, C. Müller, U. Tessaro, BAM Berlin**

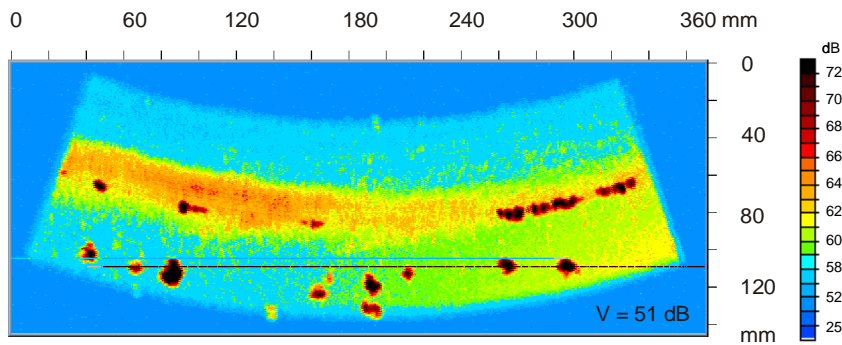
Bild 7: C-Bild eines elektronenstrahlgeschweißten Ringsegmentes (Umfangsposition:  $32^\circ$ - $72^\circ$ ) bei Einsatz der Impuls-Echo-Methode in Kontakttechnik

Die C-Bilder in den Bildern 7 und 8 zeigen beispielhaft elektronenstrahlgeschweißte Nähte mit einer Reihe von Schweißnahtfehlern. Die Position der Fehler erklärt sich mit Hilfe des Bildes 4, in dem schematisch die Lage der Schweißnaht im Deckelrand dargestellt ist.

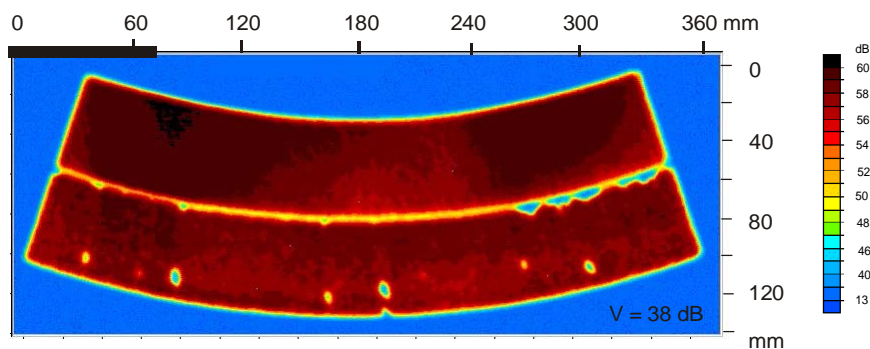
Bild 8: C-Bild eines elektronenstrahlgeschweißten Ringsegmentes (Umfangsposition:  $32^\circ$ - $72^\circ$ ) bei Durchschallung in Tauchtechnik

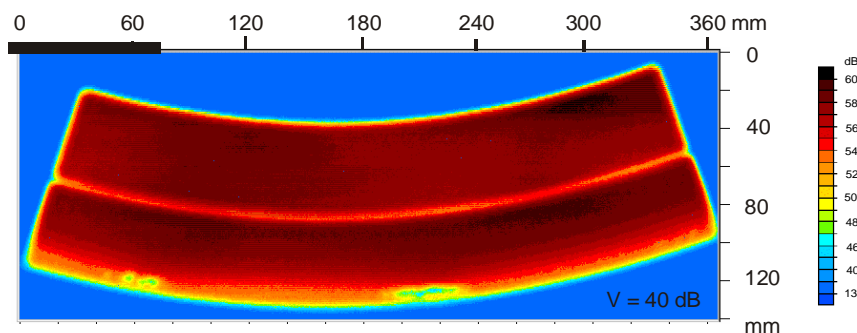
Bild 9: C-Bild eines reibrührgeschweißten Ringsegmentes (Umfangsposition:  $201^\circ$ - $241^\circ$ ) bei Durchschallung in Tauchtechnik

Hierfür sind in der BAM radiographische Untersuchungen und Ultraschallmessungen an baugleichen Cu-Proben mit entsprechenden Schweißnähten und Testfehlern durchgeführt worden. Die Ultraschalluntersuchungen zeigen, dass bei der Rührreibschweißung weniger Fehler als bei der Elektronenstrahlschweißung vorkommen. Die Rührreib-Fehler treten vor allem an der Oberfläche in Umfangsrichtung des Deckelrandes auf.

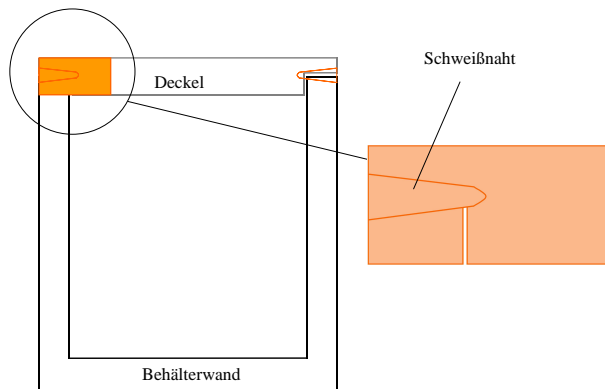
von ca. 50 mm liegt zwischen Deckel und Kanister parallel zur Kanisterachse eine nicht verschweißte Lücke vor, die sich in den C-Bildern als ringförmiger Spalt darstellt. (siehe Bild 10)

Bild 10 Lage des ringförmigen Spalts senkrecht zur Schweißnaht
