Zustandsbewertungen und Schadensanalysen im maritimen Bereich mit Hilfe zerstörungsfreier Prüfungen

Dr.- Ing. F. Ahrens
MQ Engineering GmbH Rostock
Kassebohrer Weg 11/12
18055 Rostock
Tel.: 0381 / 1283 60
e-mail: info@mq-engineering.com

DGZfP- Jahrestagung 2005

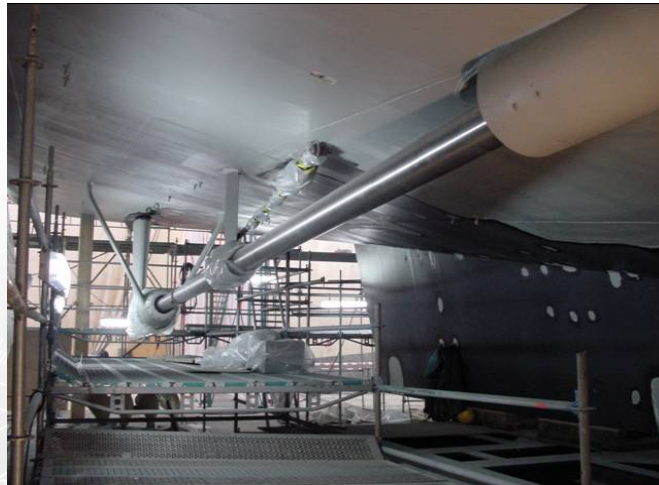
Bild 1: 2 Propellerwellen, Länge 18 m, Werkstoff Duplex- Stahl 1.4462

- erhebliche Schwierigkeiten bei der mechanischen Bearbeitung
- starker Verzug (mehrfache Kaltrichtung erforderlich)
- Oberflächenrisse bei der abschließenden Rissprüfung im Bereich der Wellensitze
- Welle musste aufgrund des Baufortschrittes der Yacht eingebaut werden
- Frage nach Ursachen der Probleme/ Verwendungsfähigkeit

- Messwerte (Bild 1) schwanken zwischen $\kappa = 10,4$ dB/m am Wellenende mit Rissen und $\kappa = 18,5$ dB/m auf der anderen Seite der Welle

Welle wurde verworfen!

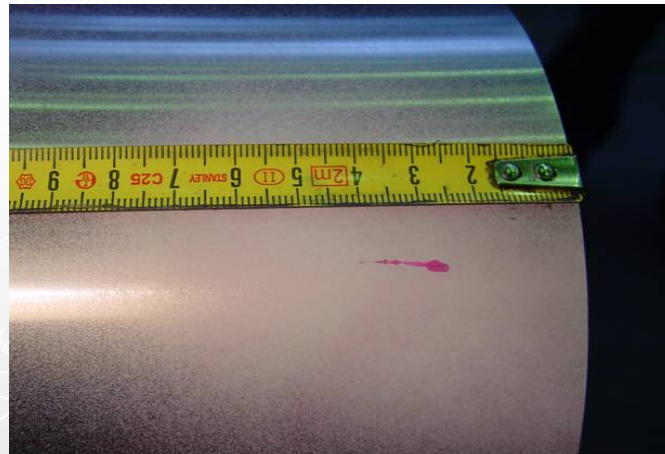
- 3 Risse (Bild 2)

Bild 2: Rissbildungen in der Wellenoberfläche

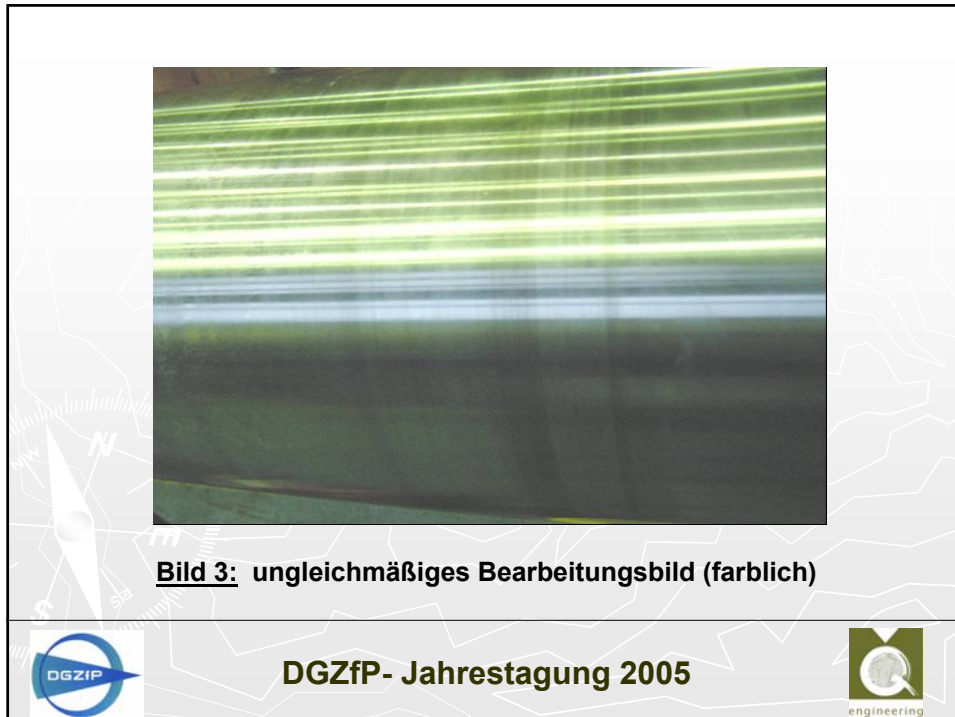
- ungleichmäßiges Bearbeitungsbild (auch farblich/ Bild 3)

- ungleichmäßige Gefügeausbildung bedingt ungleichmäßige Kerbschlagarbeitswerte
- durch zu langsame Abkühlung Sigma-Phasen-Ausscheidung (ungleichmäßiges Gefüge weist auf ungleichmäßige Abkühlung hin)
- Welle nicht ordnungsgemäß lösungsgeglüht
- hohe Eigenspannungen (Bild 3 der mechanischen Bearbeitung)

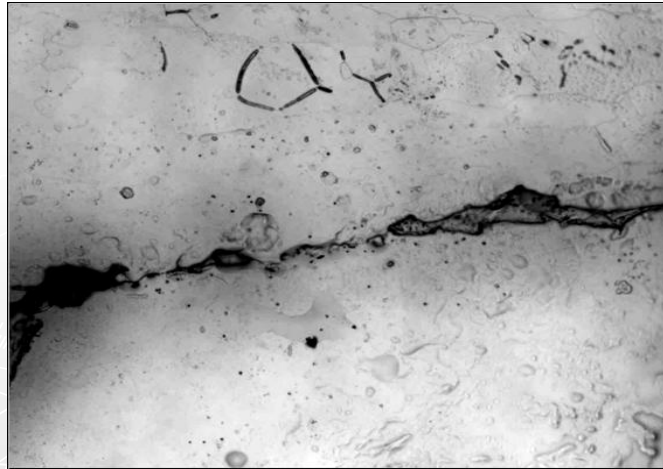
- Gefüge am Wellenende ($\kappa = 10,4 \text{ dB/m}$) mit Rissen \rightarrow korngrenzenorientierte Ausscheidungen von Sigma-Phase und Karbiden, etwas homogenere Gefügeausbildung
- Risse verlaufen entlang von spröden Sigma-Phasen- Ausscheidungen/ unterschiedlich geöffnet/ ließen sich aufgrund von Verformungen kaum anätzen (Bild 4)
- Gefüge im Bereich mit $\kappa = 18,5 \text{ dB/m}$ \rightarrow zeiliges Gefüge mit flächigen Ausscheidungen von Sigma-Phase und Karbiden (Bild 5)

Bild 4: Rissbildung entlang von spröden Sigma-Phasen-Ausscheidungen

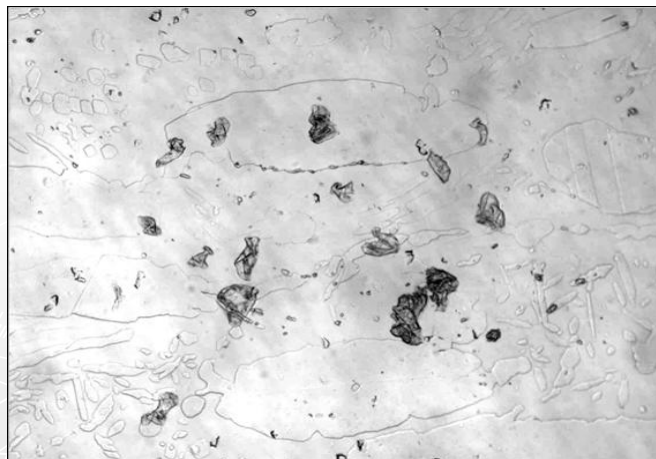
Bild 5: Grundwerkstoff mit Sigma-Phase und Karbiden

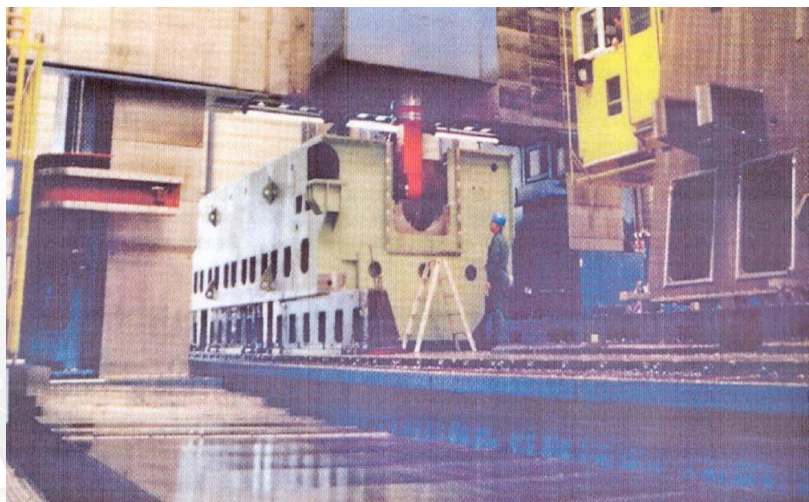
Grundwanne einer Hauptmaschine eines Containerschiffes

- Containerschiff wurde nach Notdockung beim Wiederausdocken von einer starken Windbö erfasst und mit der Stb- Seite hart gegen die Kante des Docktors gedrückt
- der assistierende Schlepper leistete Hilfe und drückte das Schiff frei → dadurch wurde das Schiff auch mit Bb- Seite hart gegen die Torkante gedrückt

→ bei nachfolgender Inspektion Risse in der Grundwanne der Hauptmaschine festgestellt

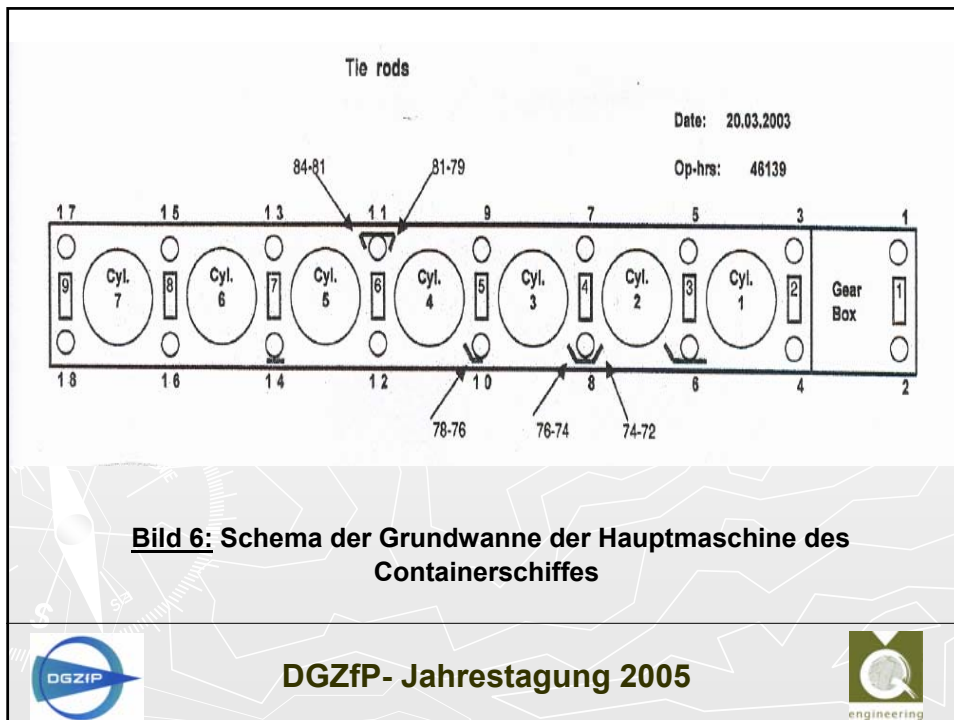
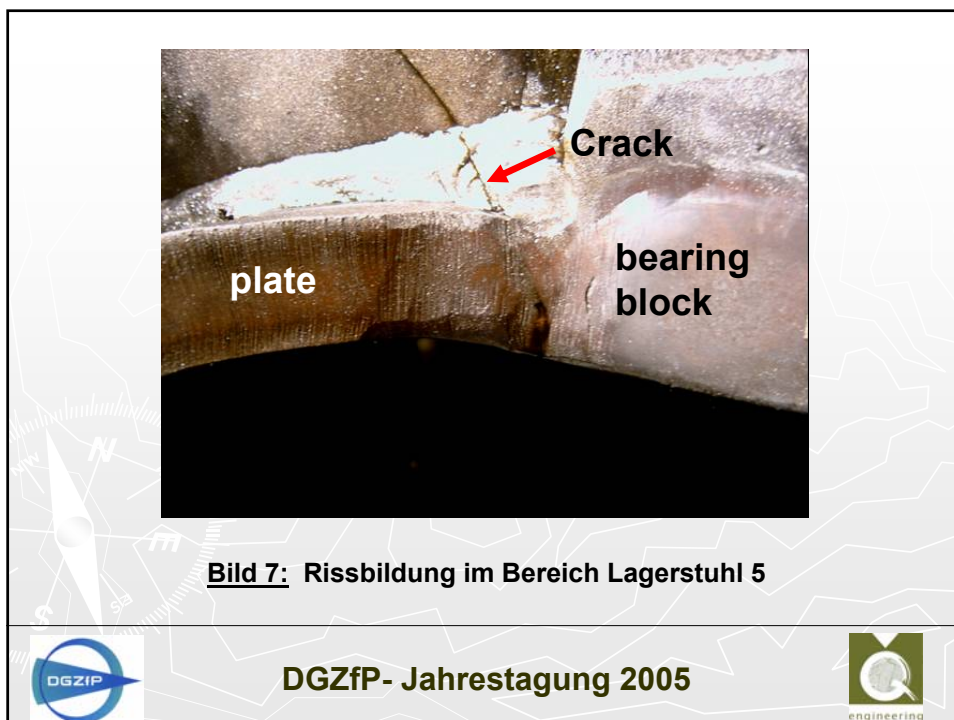
- diverse gerade, unverzweigte Risse im Bereich Lagerstuhlfuß/ Schweißnaht/ Übergang Blech
- jeder Lagerstuhl war nur auf einer Seite gerissen (immer nur ein Riss, keine Rissverzweigungen, keine Nebenrisse, kein Rissnetzwerk/ Bilder 6 und 7)

- Messwerte schwanken zwischen
 $\kappa = 35,8 \text{ dB/m}$ (Lagerstuhl 6 direkt neben Riss)
 $\kappa = 5,7 \text{ dB/m}$ (Lagerstuhl 5, Seite ohne Riss)

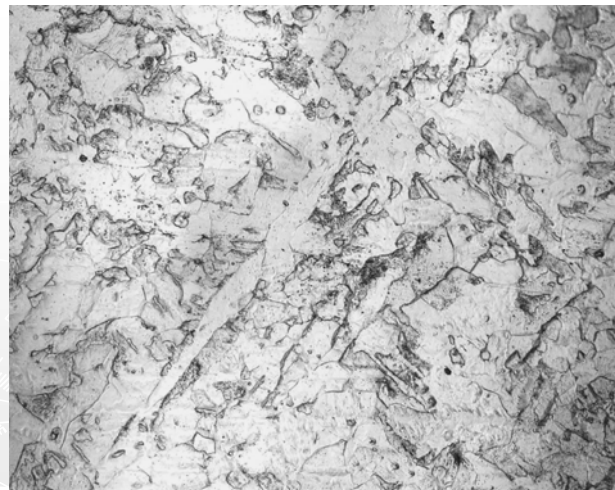
- Gefüge am Lagerstuhl 6 (direkt im Rissbereich/
 $\kappa = 35,8 \text{ dB/m}$) → relativ inhomogenes, nicht
vollständig normalisiertes Gefüge mit Resten noch
nicht aufgelöster Gussstruktur (Bild 8)
- Gefüge am Lagerstuhl 5 (Seite ohne Riss mit
 $\kappa = 5,7 \text{ dB/m}$ (Lagerstuhl 5, Seite ohne Riss) →
homogenes, normalisiertes Gefüge mit Korngröße
4-7 nach ASTM (Bild 9)

Bild 8: Nicht vollständig aufgelöstes Gussgefüge (V =100:1)

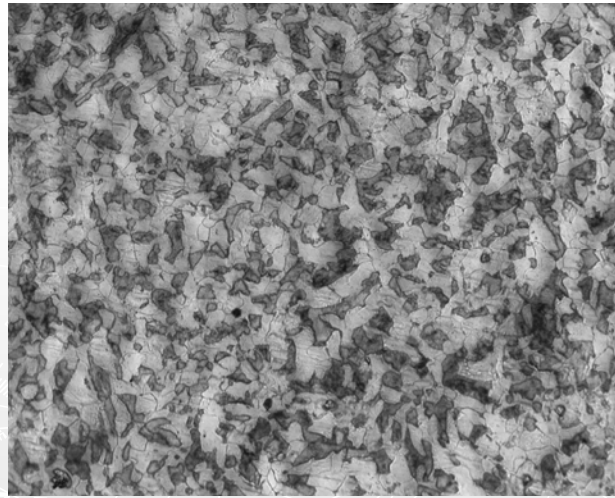
Bild 9: Normalisiertes Gefüge (V = 100:1)

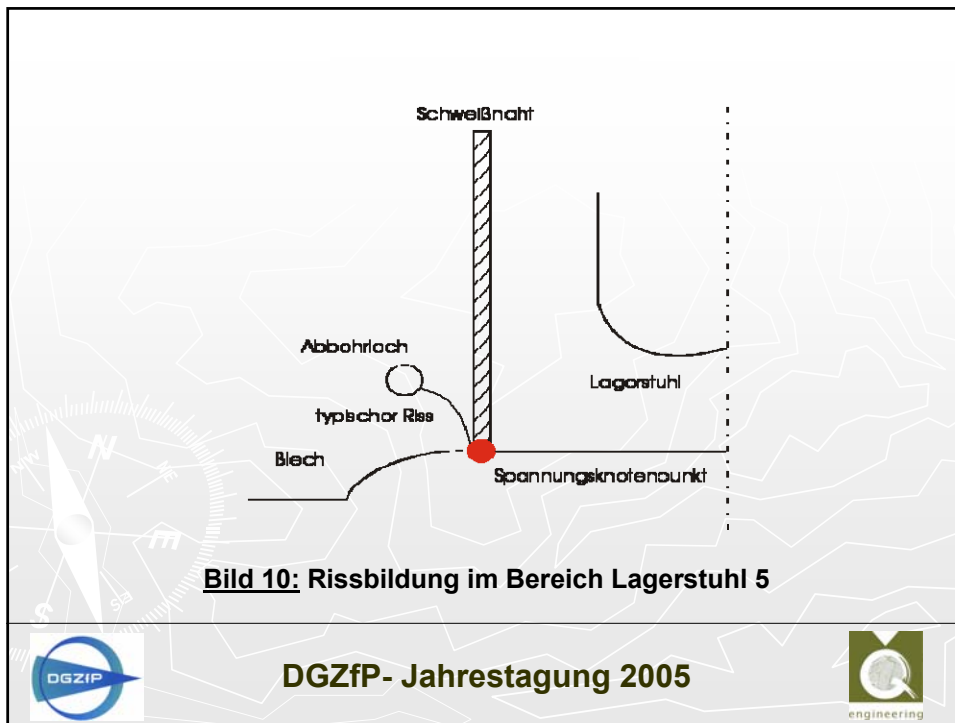
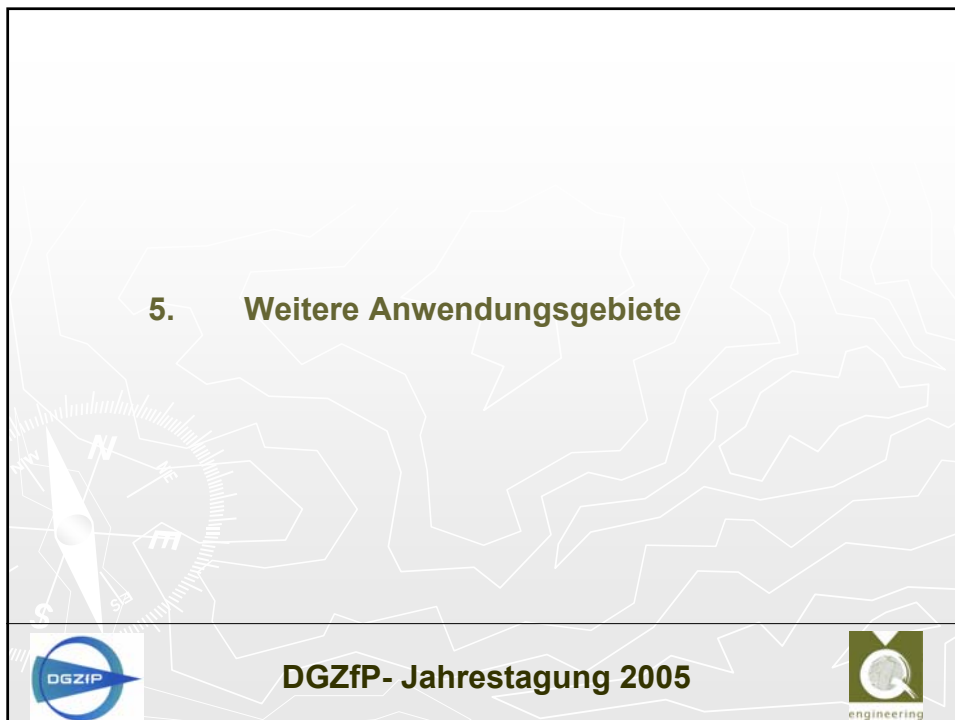
- Ergebnis:**
- alle Risse liegen an jedem Lagerstuhl in einem Bereich mit höchster Spannungskonzentration (Bild 10)
 - außen liegende (befestigte) Lagerstühle rissfrei
 - an den gerissenen Lagerstühlen jeweils nur die Seite mit „schlechterem“ Gefüge (Gefüge mit größeren Eigenspannungen) gerissen

Fazit: → *Entspannung der Grundwanne durch Dockberührung*

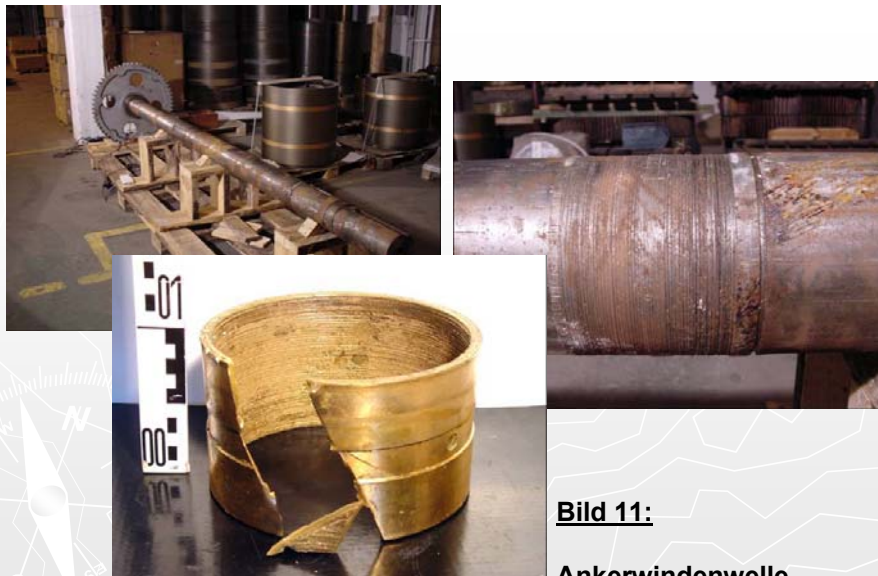
Bild 11:

Ankerwindenwelle
