# Holzkonstruktionen mit Radar und Thermografie zerstörungsfrei untersuchen

Andreas HASENSTAB, S. HOMBURG, TÜV Rheinland, LGA Nürnberg  
Christiane MAIERHOFER, Ralf ARNDT, BAM – Bundesanstalt für Materialforschung und -prüfung Berlin

**Kurzfassung.** Das Radarverfahren wurde erfolgreich zur Bodenerkundung sowie zur Ortung von Material- und Strukturänderungen an Baukonstruktionen eingesetzt. Thermografie wird für die bauphysikalische Untersuchung von Häusern vielfach eingesetzt. Die Anwendung des Radar- und des Thermografieverfahrens zur Untersuchung von Holzkonstruktionen wird in diesem Artikel beschrieben.

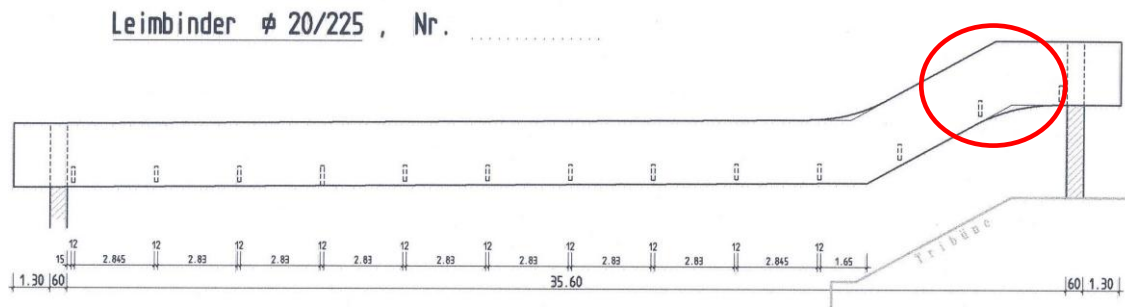
Nach einem Halleneinsturz im Winter 2004/2005 wurden viele Hallen auf ihre Sicherheit hin untersucht. Bei der hier untersuchten Halle fielen Querschnitte in der oberen Krümmung der Binder auf (Abbildung 1).

**Abbildung 1:** Zeichnung von untersuchtem Brettschichtholz binder (roter Kreis: Untersuchungsbereich)

Im Zuge der Reparaturmaßnahme ist es laut Statik erforderlich, in die Binder Gewindestangen einzubringen.

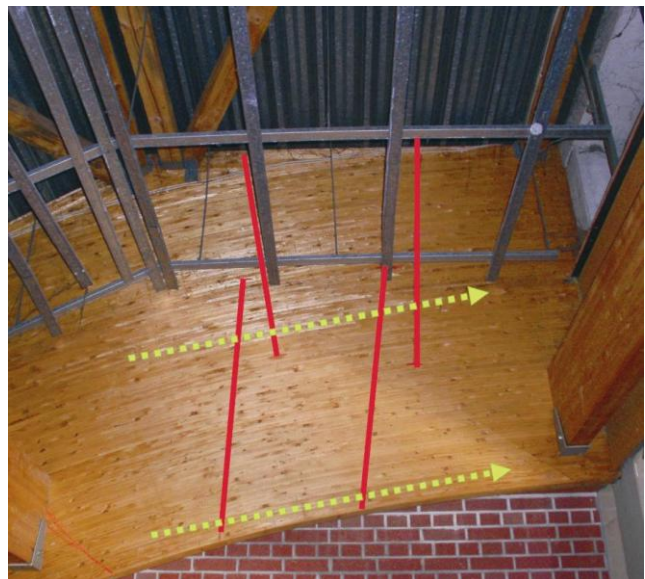
In Abbildung 3 sind zwei Messlinien von Radarmessungen an einem Binder als gepunktete Pfeile angedeutet und die erzielten Ergebnisse als Messlinien in Abbildung 4 und Abbildung 5 dargestellt, wobei sich die Gewindestangen als Scheitel der Radarhyperbeln (Pfeile) abzeichnen.

**Abbildung 3:** Lage der Gewindestangen (rote Linien) und Messspuren (gepunktete Linien)

Im Zuge der Untersuchung wurde auch die Lage der Stäbe in Bezug auf den Holzquerschnitt bestimmt. Dabei zeigte sich, dass die eingebauten Gewindestangen meist schräg im Binder, d.h. zu einer Oberfläche hin, verlaufen. Dies erklärt auch, warum an Stelle einer Gewindestange meist zwei Stangen eingebaut wurden. Beim Bohren der Löcher für die Gewindestangen „verliefen“ die Bohrer; d.h. der Bohrkanal folgte nicht der Querschnittsmitte sondern erreichte eine Oberfläche. Um die Querkraftkräfte dennoch aufnehmen zu können, wurde von der gegenüberliegenden Seite gebohrt und ein zweiter Gewindestab eingebracht.

Im Zuge der Messungen wurde die Position der Gewindestangen an jedem Träger angezeichnet. Mit dieser Information konnte für jeden Träger eine Individuallösung erarbeitet und ausgeführt werden.

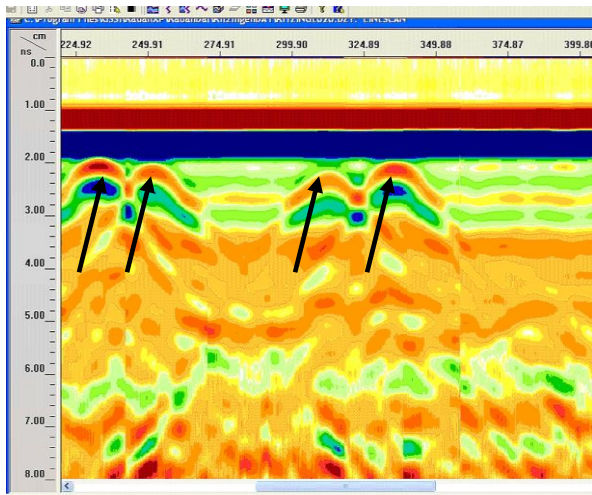
**Abbildung 4:** Radargramm einer Messung in Trägermitte mit Reflexionen von beiden Übergreifungsstößen der Gewindestangen (1,6 GHz)

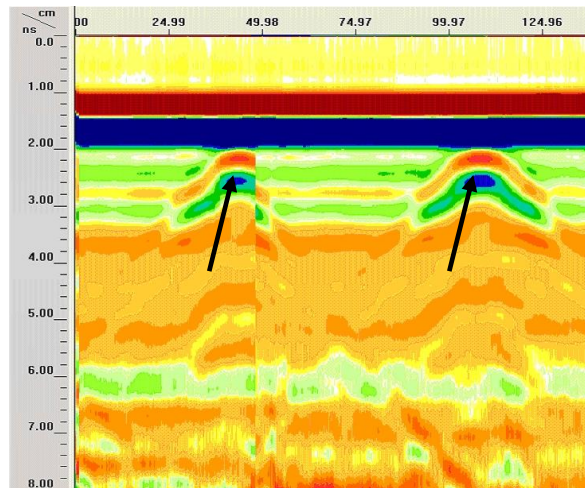
**Abbildung 5:** Radargramm einer Messung am unteren Trägerrand mit Reflexionen von beiden Gewindestangen (1,6 GHz)

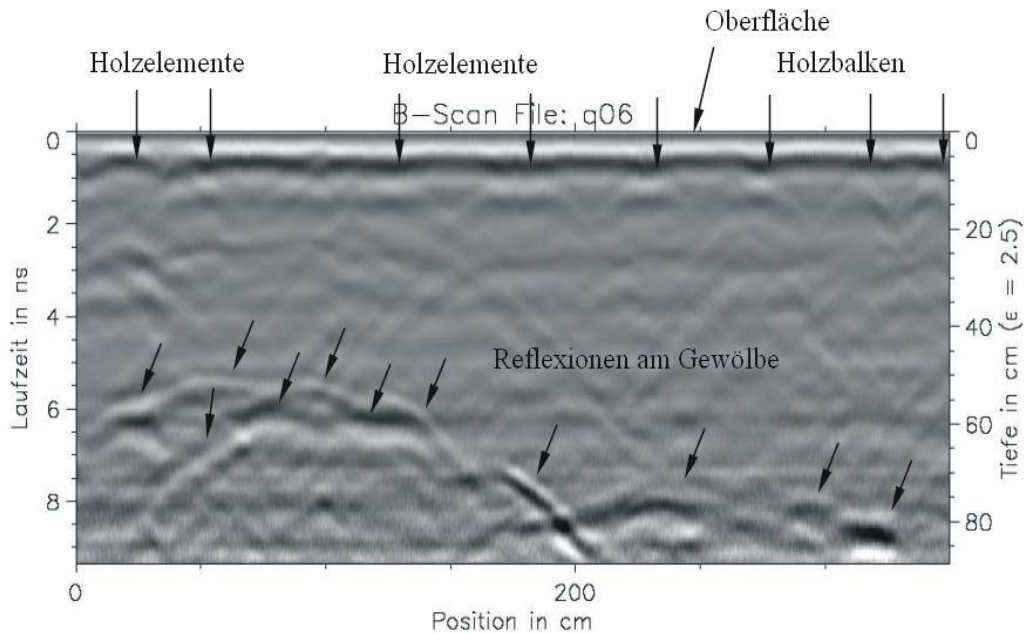
In Abbildung 9 ist das Radargramm einer 3,5 m langen Messspur (Q06) dargestellt, die im Tassenkopfbzimmer parallel zur Fensterwand (von Süd nach Nord) aufgenommen wurde. Die genaue Lage der Messspur zeigt Abbildung 7. Deutlich sichtbar ist im Radargramm das horizontal verlaufende Reflexionsband der Oberfläche. Direkt unterhalb der Oberflächenreflexion sind weitere schwächere Reflexionen zu erkennen, die eventuell Elementen der Holzkonstruktion zugeordnet werden können. Der Abstand dieser Elemente erscheint unregelmäßig und beträgt zum Teil weniger als 50 cm. Weitere stärkere Reflexionen sind in einer größeren Tiefe zu beobachten, die durch das sich unter dem Fußboden befindende Mauerwerksgewölbe verursacht werden. Zwischen diesen stärkeren Reflexionen sind nur sehr schwache und undeutliche weitere Reflexionen zu erkennen.

In den Radargrammen der Längsmessspuren wird die Oberflächenreflexion von vielen kleinen hyperbelförmigen Reflexionen überlagert, die den im Parkett vorhandenen metallischen Nägeln und Schrauben zugeordnet werden können. Weitere stärkere Reflexionen sind in einer größeren Tiefe zu beobachten, die wiederum durch das sich unter dem Fußboden befindende Mauerwerksgewölbe verursacht werden. Im Vergleich zu den von der Stiftung „Preußische Schlösser und Gärten Berlin-Brandenburg“ georteten Schrauben und Nagelungen des Parkettbodens zeigen sich im Radargramm jedoch weitaus mehr Reflexionen.

**Abbildung 9:** Ergebnis einer Radarmessung, mit Reflexionen von Holzelementen und Gewölbe (GSSI 1,5 GHz)

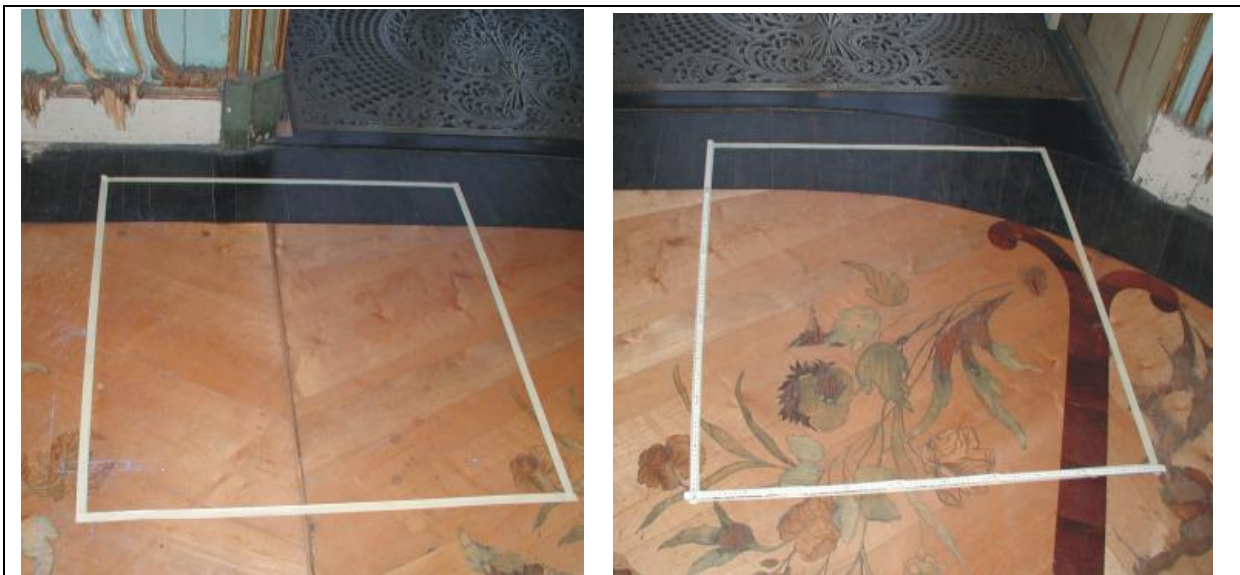
Das 1 m<sup>2</sup> große Messfeld M3 liegt genau vor dem Doppelfenster im Norden des Raumes und wird von der von Norden nach Süden verlaufenden Trennfuge im Parkett halbiert. Auf dem Digitalbild in Abbildung 10, links, ist der Aufbau der oberen Parketttafel mit der Trennfuge gut zu erkennen. Die Verlegerichtung der Tafeln verläuft westlich von der Trennfuge von NW nach SO und östlich von ihr von NO nach SW. Es sind einige Parkettverunreinigungen, aber keine Holzstifte, Astlöcher bzw. andere Störstellen sichtbar.

Das Messfeld M4 schließt sich direkt an das Messfeld M3 an (Abbildung 7). Auf dem Digitalbild in Abbildung 10, rechts, ist der Aufbau der oberen Parketttafel mit den eingelegten Rosen und den dunkelbraunen Grenztafelchen im Osten des Messfeldes zu erkennen. Die Verlegerichtung der Tafeln verläuft von NW nach SO. Im Phasenbild in Abbildung 11, rechts unten, sind die Faserrichtung der Parketttafeln (N-O) und wiederum mehrere auffällige Punkten zu erkennen, die mit den im Vorfeld georteten Verbindungsmitteln (Stiftnägel und Schrauben) übereinstimmen. Auch hier scheint sich eine Fuge zwischen zwei Parketttafeln zu befinden.

**Abbildung 10:** Fotos der Thermografiemessbereiche, linke M3, rechts M4

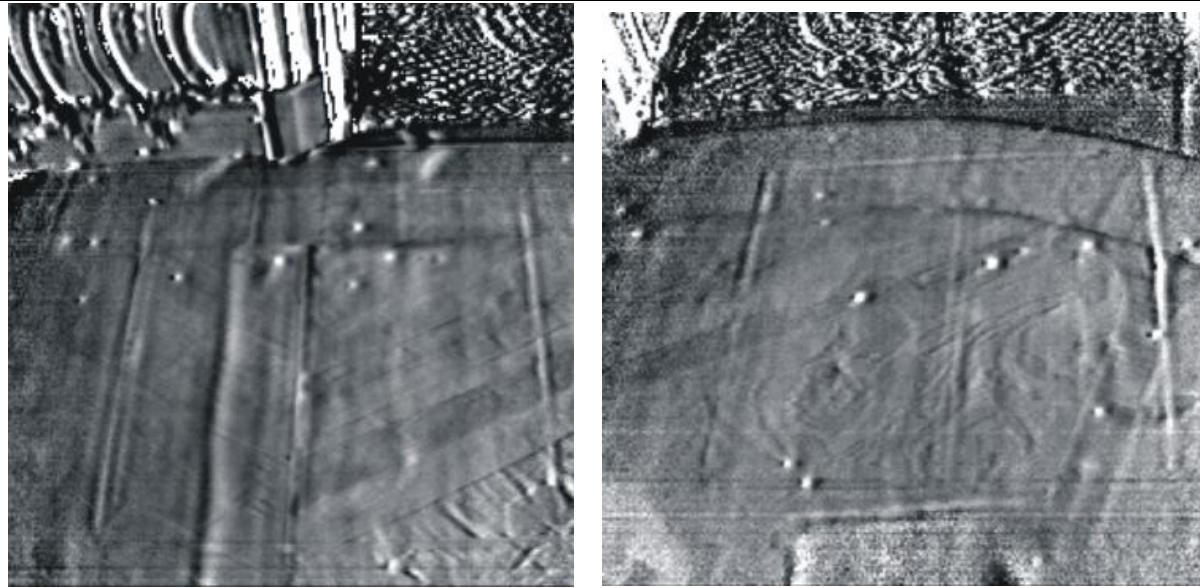
Abbildung 11, links unten, zeigt das Phasenbild der ausgewerteten Messdaten. In diesem Phasenbild sind die Faserrichtung der Parketttafeln (N-O) und mehrere auffällige Punkte zu erkennen, die auf darunterliegende Nägel, Schrauben oder Dübel schließen lassen. Es gibt hier eine sehr gute Übereinstimmung mit den von der Fachhochschule Potsdam im Vorfeld der Untersuchung georteten Verbindungsmitteln. Des Weiteren sind im Phasenbild die Fugen zweier Tafeln der tragenden Parkettkonstruktion im westlichen Teil des Messfeldes klar zu beobachten.

**Abbildung 11:** Phasenbild mit deutlich erkennbarer Maserung und Tragrichtung der Dielung, Befestigungsnägel (helle Punkte) und schemenhaften Intarsien
