Zerstörungsfreie Fehlerprüfung und Fehlertiefenbestimmung chloridinduzierter Lochkorrosion in austenitischen Rohren

Wilfried REIMCHE, Rainer DUHM, Martin BERNARD, Friedrich-Wilhelm BACH,
Institut für Werkstoffkunde, Leibniz Universität Hannover
Dick A. KRONEMEIJER, Shell Global Solutions International B.V., Amsterdam, Niederlande
Benno KÜCHEKNECHT, Delta Test, Hambühren

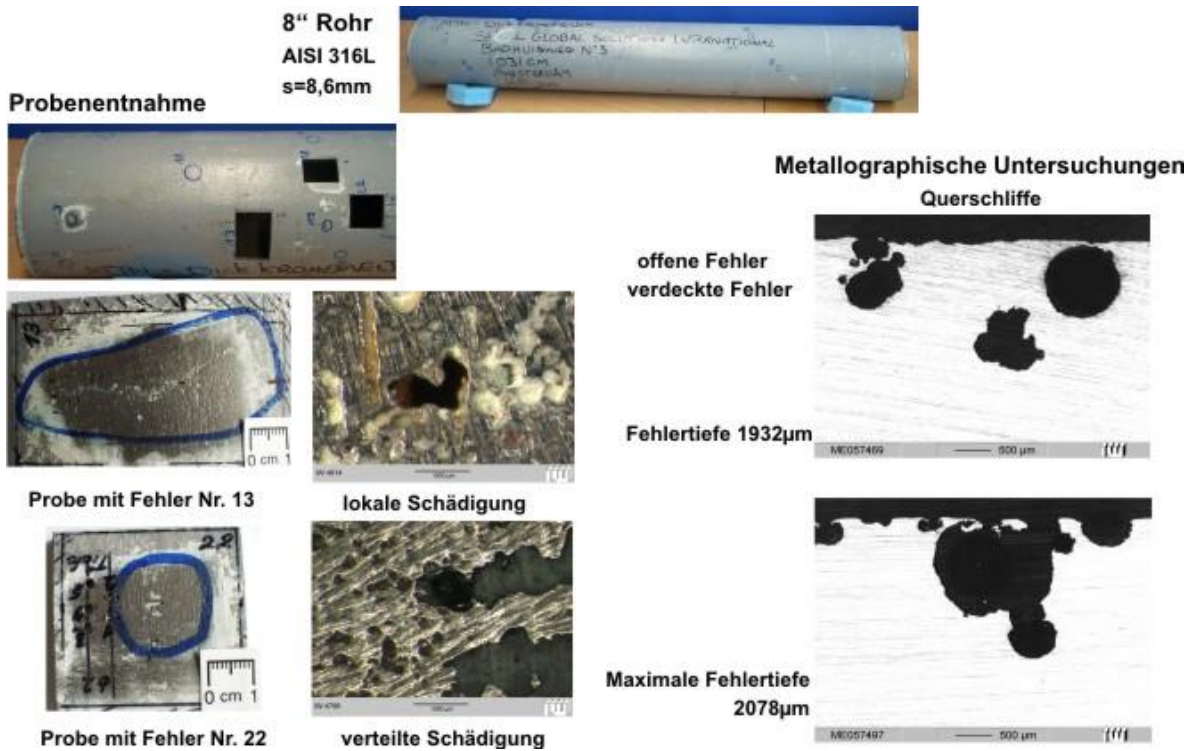
Abbildung 1: 8" Rohr-Probenentnahme und metallographische Untersuchungen

Der Abschnitt eines 8'' Rohres aus einer petrochemischen Anlage mit mehreren Fehleranzeigen ist in Abbildung 1 dargestellt.

Bei dem Rohrabschnitt handelt es sich um ein
8'' Rohr, Spiralnaht geschweißt
Wandstärke = 8,6mm
Werkstoff: AISi 316L

In diesem Rohrabschnitt wurden bei der zerstörungsfreien Prüfung vor Ort nach dem Fernfeld-Wirbelstromverfahren durch eine namhafte Prüffirma mit der Fernfeld-Wirbelstromtechnik mehrere Fehleranzeigen registriert und mit einer Fehlertiefe von maximal 76% der Rohrwandstärke bewertet. Zur Überprüfung der Fehleranzeigen und Fehlerbewertung sowie zur Klärung der Schadensursache wurde dieser Rohrabschnitt aus der Anlage entnommen und für weitere Untersuchungen im Rahmen einer Machbarkeitsstudie bereitgestellt.

wurden zur Verifizierung der Fehlerbewertung und Klärung der Schadensursache an 3 charakteristischen Fehlerorten Proben entnommen. Dabei zeigen sich lokal sehr begrenzt aber auch über einen größeren Oberflächenbereich verteilte Schädigungen. Im Querschliff, Abbildung 1, ist die typische Lochkorrosion mit kavernenartigem Werkstoffangriff und zur Oberfläche offenen aber auch verdeckten Fehlstellen erkennbar. Durch die Anfertigung schichtweiser Querschliffe im Bereich der maximalen Fehleranzeige konnte geometrisch eine maximale Fehlertiefe von 2,078mm bestimmt werden, was einer relativen Wandschwächung von 24% entspricht.

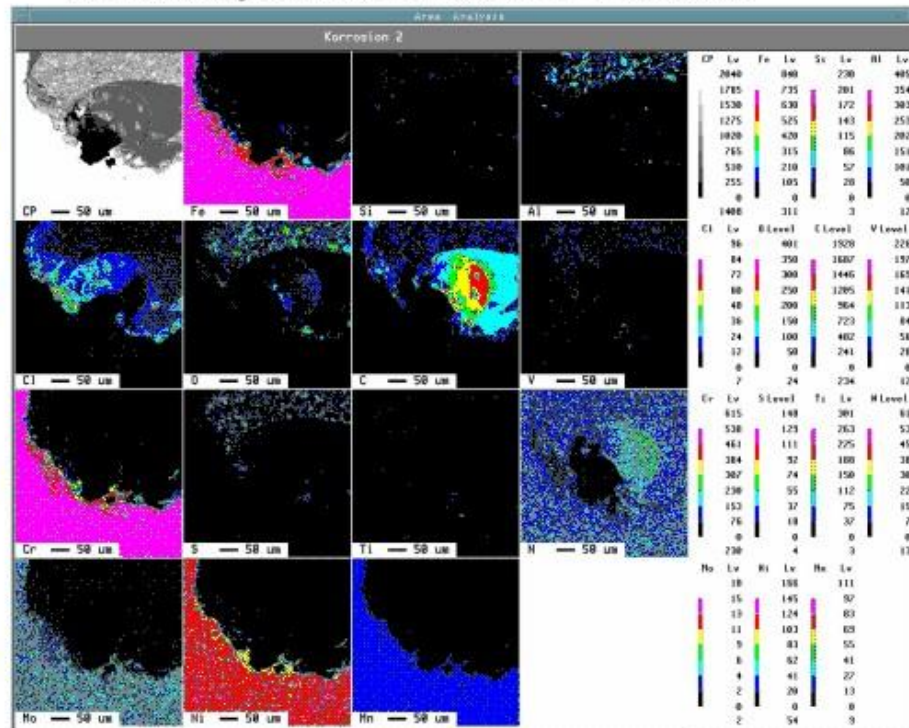
Abbildung 2: Elementanalyse im Lochrandbereich einer Kaverne

Zur Ermittlung der Fehlerursache wurde im Querschliff mit Hilfe der Mikrosonde eine Elementanalyse im Lochrandbereich einer Kaverne durchgeführt, Abbildung 2.

Die Elementanalyse zeigt eine erhöhte Konzentration von Chlor im Bereich der Werkstoffgrenzfläche, wodurch die vermutete chloridinduzierte Lochkorrosion bestätigt wird. In der Werkstoffgrenzfläche führt dieses zu einer Verarmung der metallischen Grundelemente des Werkstoffs Eisen (Fe), Chrom (Cr) und Nickel (Ni) und damit zu einer fortschreitenden Zerstörung des Materials, Abbildung 2.

↓
Chloridinduzierte
Lochkorrosion

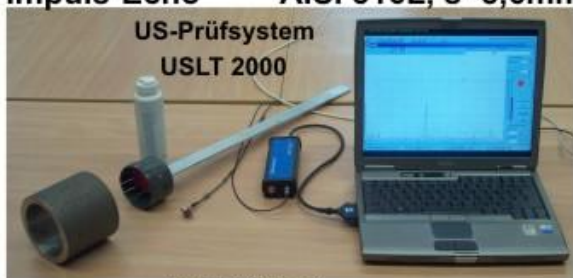
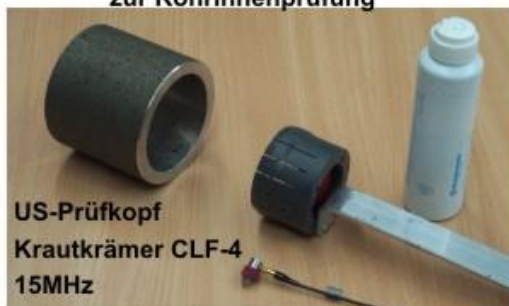
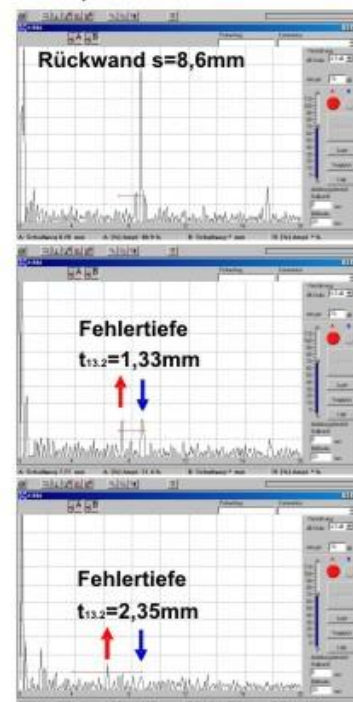
Abbildung 3: Ultraschallprüfung 8" Rohr - Fehlertiefe über Rohrinnenwand

Hierzu ist es notwendig, dass der Ultraschallkopf in einem Molch oder in einer Sensor-Führung mit einem Handhabungssystem im Rohr geführt und positioniert wird. Die Schwierigkeit zur Ermittlung der Fehlertiefe ergibt sich dabei aus der Anschallung kleiner Kavernen, wie diese nach Abbildung 1 im Bereich der maximalen Fehlertiefe ausgebildet sind. Bei einer kugeligen Form der Kaverne mit einer diffusen Schallreflexion und einer kleinen Reflektorfläche von weniger als 0,5mm im Durchmesser ist nur ein schwaches Echo zu erwarten.

Um eine starke Schallbündelung und eine hohe örtliche und zeitliche Auflösung zu erreichen, wurde ein hochfrequenter 15MHz Ultraschall-Prüfkopf CLF-4 der Firma Krautkrämer mit einer angepassten Vorlaufstrecke zusammen mit einem Ultraschall-Prüfsystem USLT 2000 verwendet, Abbildung 3.

Bei guter Ankopplung lässt sich mit dieser Technik im fehlerfreien Rohrbereich ein scharf ausgebildetes Rückwandecho bei einem geringen Rauschlevel ermitteln. Im Bereich der Lochkorrosion kommt es dann, je nach Fehlerausbildung, zu einem mehr oder weniger starken Abfall im Rückwandecho. Aus der Laufzeitdifferenz zwischen Fehler- und Rückwandecho ist die örtliche Fehlertiefe der Lochkorrosion zu ermitteln. Im Bereich des Fehlers 13.2 wurde eine maximale Fehlertiefe von 2,35mm ermittelt.

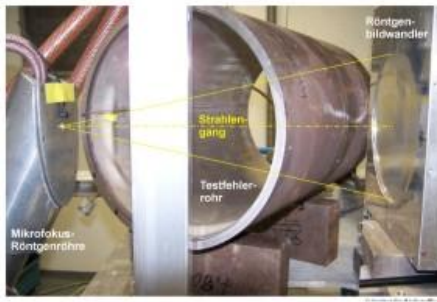
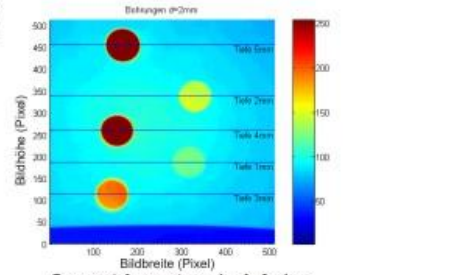
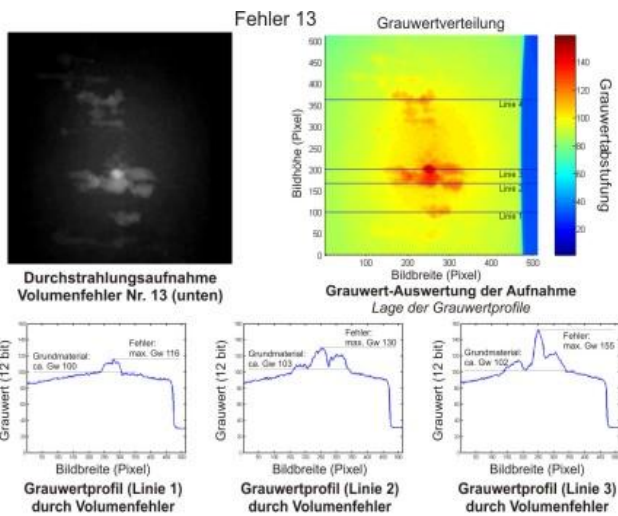
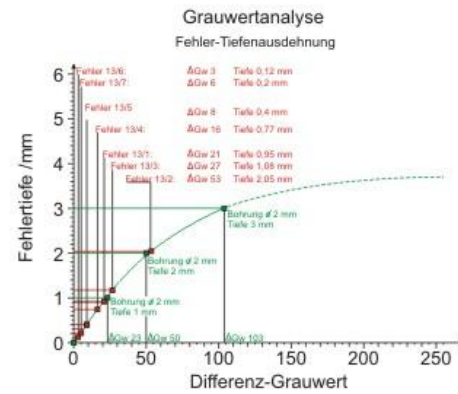
Abbildung 4: Mikrofokus-Durchstrahlungsprüfung
Grauwertanalyse von Testfehlern und natürlichen Fehlern

eingebraucht, Abbildung 4. Anhand von Durchstrahlungsaufnahmen dieser Flachbodenbohrungen ist mit der Grauwertanalyse eine Zuordnung zwischen der Fehlertiefe (Wandstärkenschwächung) und dem Differenz-Grauwert im Bezug zum ungeschwächten Rohr zu ermitteln, Abbildung 4 rechts oben und unten. Dieser an Testbohrungen ermittelte Zusammenhang zwischen der Grauwert-Differenz und der Fehlertiefe ist die Basis zur Bewertung der Volumenausdehnung von Lochkorrosion in Durchstrahlungsrichtung im 8'' Rohr.

Wie schon in Abbildung 1 aufgezeigt, wird auch anhand der Grauwertverteilung über der Fläche eines Fehlerbereichs sowie einiger Linienprofile deutlich, dass die chloridinduzierte Lochkorrosion an mehreren Stellen fleckenhaft zu Werkstoffverlusten im Oberflächenbereich mit geringem Materialabtrag von 0,1 bis 1,0mm in der Tiefe geführt hat. Nur an einigen wenigen Stellen haben sich lokal sehr begrenzt Kavernen mit einer größeren Wandstärkenschwächung von bis zu 2,05mm gebildet, Abbildung 4 links unten. Bei der Durchstrahlungsprüfung ist jedoch zu berücksichtigen, dass die Grauwertverteilung ausschließlich Information über die Wandstärkenschwächung liefert. Sind die Volumenfehler in Durchstrahlungsrichtung von der Rohroberfläche bis zum Fehlergrund durchgängig ausgebildet, entspricht die Wandstärkenschwächung auch der Fehlertiefe. Wie in Abbildung 1 anhand von Querschliffen aufgezeigt treten bei der chloridinduzierten Lochkorrosion Kavernen und Hohlräume im Werkstoff in verschiedenen Größen und regelloser verdeckter Lage auf. Bei verdeckten oder zerklüfteten Volumenfehlern ist die Fehlertiefe oftmals größer als die lokale Wandstärkenschwächung.

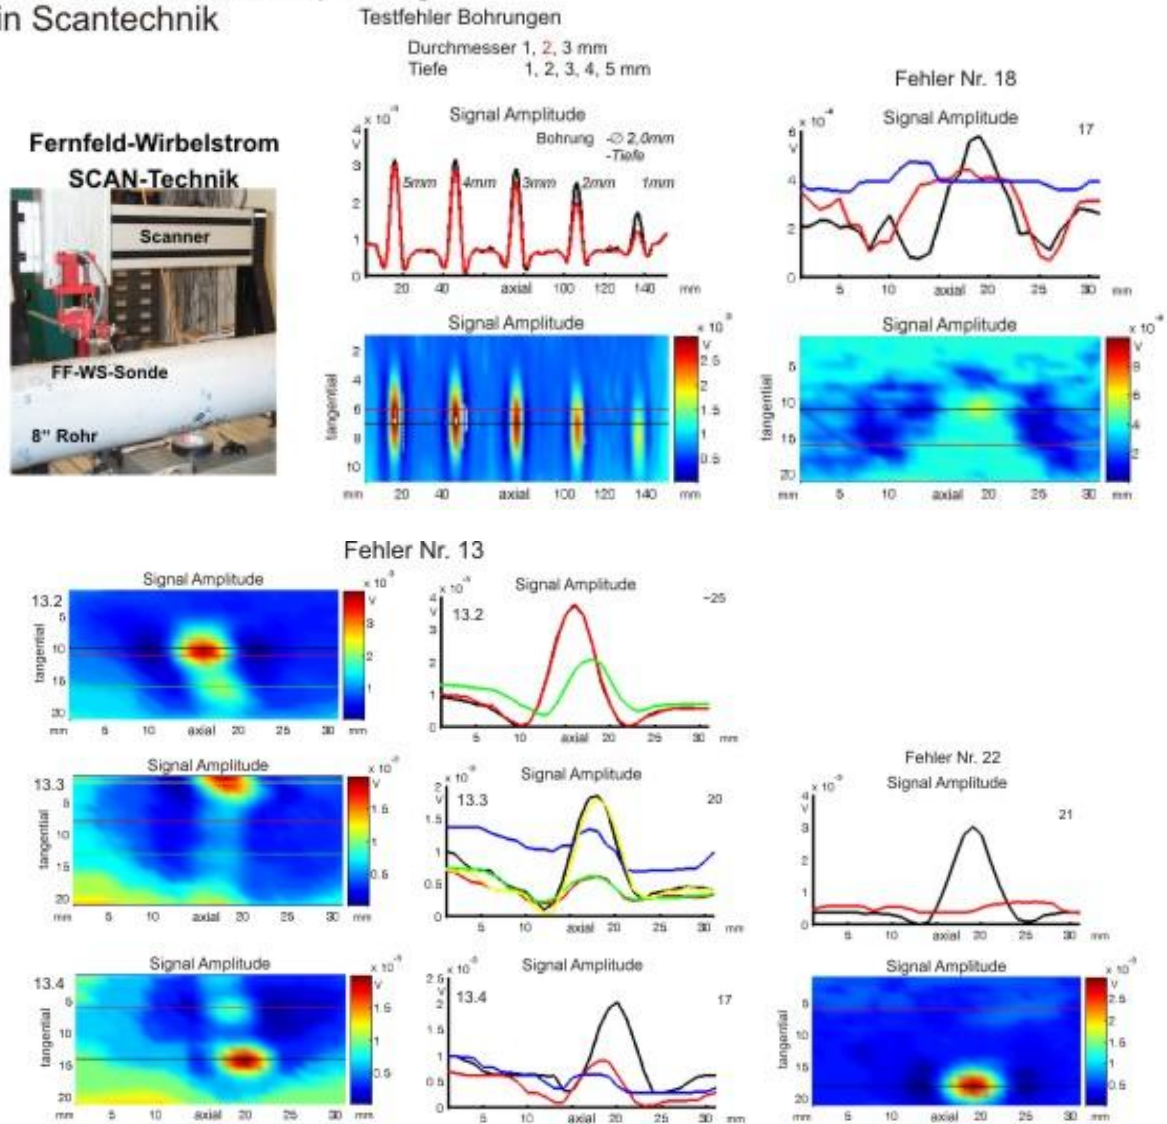
Abbildung 5: Fernfeld-Wirbelstromprüfung in SCAN-Technik

Zur Bewertung der Fernfeld-Wirbelstromanzeigen hinsichtlich der Fehlerausbildung und Fehler-tiefe wurden die in das 8'' Rohr eingebrachten Testfehler-Bohrungen mit einem Durchmesser von 1, 2 und 3mm und einer Bohrungstiefe von 1, 2, 3, 4 und 5mm gescannt. In Abbildung 5 links oben sind die registrierten Signal-Amplituden über der SCAN-Fläche und im Linienschnitt dargestellt. Dabei zeigt sich, dass die Signalamplitude zum einen vom Bohrungsdurchmesser, wie auch von der Bohrungstiefe abhängig ist. Mit zunehmender

In Abbildung 5 sind exemplarisch die Fernfeld-Wirbelstrom-Scans von 3 Fehlern Nr. 13, 18 und 22 dargestellt. Bei dem Fehler Nr. 18, Abbildung 5 rechts oben, handelt es sich um Lochkorrosion im Rohr-Oberflächenbereich in einer Tiefe von bis zu 0,7mm. Der Fehler Nr. 22, Abbildung 5 rechts unten, ist ein Einzelfehler mit einer Fehlerbreite und einer Fehlertiefe von ca. 1,7mm. Beim Fehler Nr. 13 hingegen, Abbildung 5 links unten, handelt es sich um die Anhäufung von mehreren Fehlstellen, die mit der Mikrofokus-Röntgentechnik, wie in Abbildung 4 aufgezeigt, aufgelöst werden können. Auch die eingesetzte Fernfeld-Wirbelstromtechnik besitzt ein hohes örtliches Auflösungsvermögen und ermöglicht die Erfassung und Bewertung lokaler Lochkorrosion im Bereich des Fehlers Nr. 13. In der äußeren Randzone des Rohres werden Korrosionsnarben mit einer Tiefe von ca. 0,5mm und an mehreren Stellen Lochkorrosion mit einer Fehlertiefe von bis zu 1,9mm nachgewiesen. Damit ist die mit der Fernfeld-Wirbelstromtechnik in diesem Bereich ermittelte Fehlertiefe um 0,2mm geringer wie geometrisch über metallographische Schliffe ermittelt. Dieses ergibt sich dadurch, dass die volumetrisch sehr feine Kavernenspitze in der Tiefe des Werkstoffes nur einen geringen Einfluss auf das Fernfeld-Wirbelstromsignal hat. Zusammenfassend betrachtet besitzt die Fernfeld-Wirbelstromprüfung jedoch eine hohe örtliche Auflösung und Tiefenwirkung und bietet damit über einen SCAN des Fehlerbereichs Möglichkeiten zur lokalen Erfassung und Bewertung von chloridinduzierter Lochkorrosion in der Rohrwandung bezüglich der lokalen Ausdehnung und der Fehlertiefe.

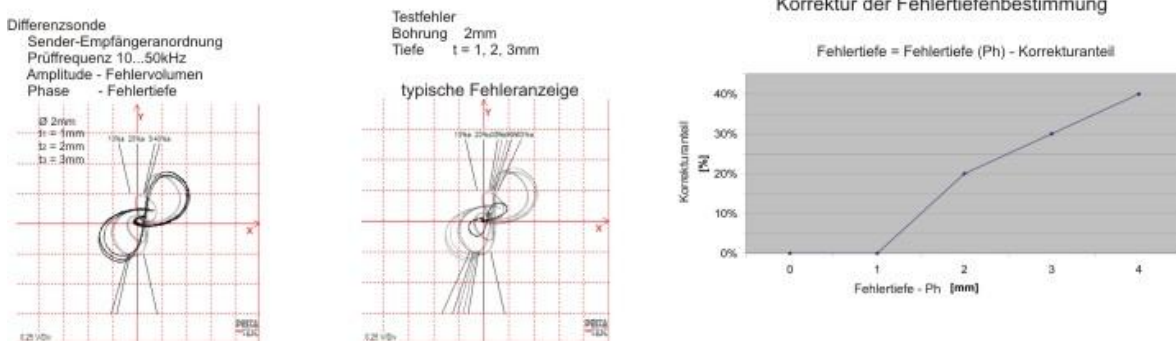
Abbildung 6: Wirbelstromprüfung von Rohren auf Lochkorrosion

gewonnen und sind in Abbildung 6 dargestellt. Als Signalphase wurde dabei die Steigung des Differenzsignals beim Nulldurchgang erfasst. Eine Fehlertiefenbewertung von chloridinduzierter Lochkorrosion erfordert im Vergleich mit den Testfehler-Bohrungen aufgrund der veränderten Fehlergeometrie eine Korrektur der Signalphase
