# Ultraschall-Echo zur Ortung von Rissen in Brettschichtholz (BSH)

Andreas HASENSTAB, TÜV Rheinland (LGA), Nürnberg

**Kurzfassung.** Neben nicht sichtbaren Schäden in Holz wie Innenfäule stellen nicht sichtbare Oberflächenfäule und Risse ein Problem bei Vollholz und Brettschichtholz dar.

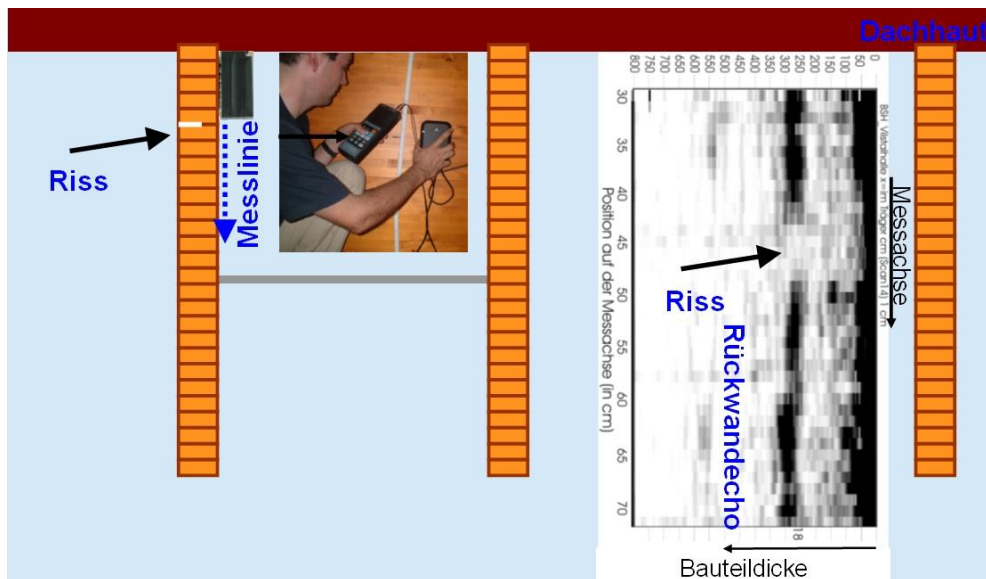
Das Ergebnis ist in Abbildung 11 rechts dargestellt, wobei neben dem deutlichen Rückwandecho zu Beginn und Ende der Messung auch eine Abschattung der Rückwand auffällt. Aus Vergleichsmessungen im Rahmen der Dissertation [11] ist bekannt, dass es sich hierbei um einen Riss senkrecht zur Oberfläche und parallel zur Faser (Spannrichtung des Trägers) handelt.

**Abbildung 11:** Untersuchung in der Mehrzweckhalle an BSH Trägern (145 cm x 18 cm) mit der Ultraschallecho-Technik;  
links Messung mit Messlinie am Bauteil  
rechts: Ergebnis der Ultraschallecho-Messung mit deutlichem Rückwandecho

Eine etwaige Fäulnis kann durch eine Signalanalyse ausgeschlossen werden. Eine genaue Untersuchung dieses Bereiches von der gegenüberliegenden Seite mit einem Gerüstwagen ergab, dass sich genau in der Mitte der Abschattung des Rückwandechos ein Riss mit einer Breite von 4 mm befindet.

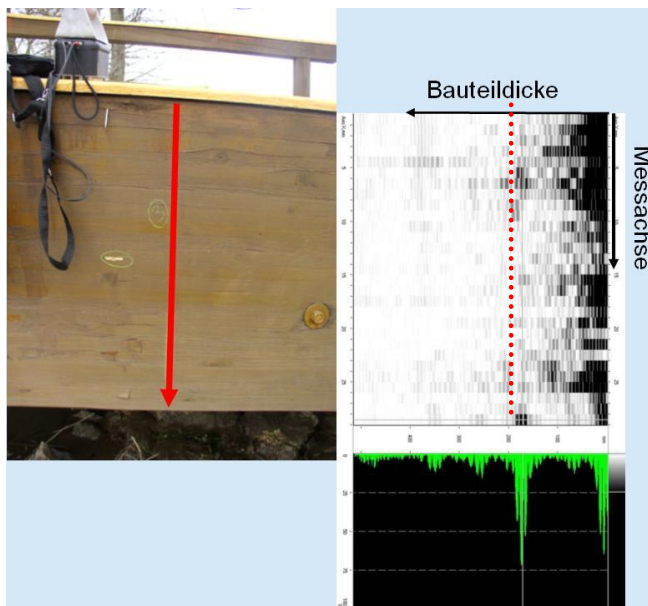
Die Sichtprüfung ergab Fruchtkörper von Pilzen, die dem Zaunblättling zugeordnet werden können und von außen nicht sichtbare Innenfäule verursachen. Das Ausmaß der inneren Schädigung wurde erst durch die Ultraschallecho-Messungen deutlich.

In Abbildung 12 (links) ist eine Messung entlang der Trägerhöhe von oben nach unten zu sehen, deren Ergebnisse in Abbildung 12 (rechts) dargestellt sind. Im Gegensatz zu den bisher vorgestellten Ergebnissen fällt auf, dass bis auf dem Bereich der sichtbaren Unterkante effektiv keine Echos von der Bauteilrückwand zu sehen sind.

Da an anderen Bereichen der Brücke deutliche Echos der Bauteilrückseite empfangen werden konnten muss davon ausgegangen werden, dass bei sonst Gleichbleibenden äußeren Bedingungen ein innerer Schaden vorliegen muss. Eine gezielte zerstörende Prüfung ergab ausgeprägte innere Schädigungen.

**Abbildung 12:** Ultraschallecho-Messung entlang der Trägerhöhe ergab, dass Echos von der Bauteilrückseite (Lage der erwarteten Echos gestrichelte Linie) fast nicht vorhanden sind und eine innere Schädigung vorliegt.

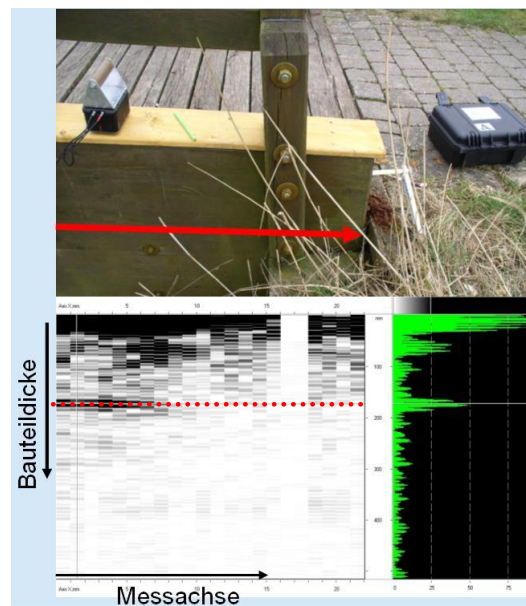
**Abbildung 13:** Ultraschallecho-Messung im Auflagerbereich, zu Beginn deutliche Echos die in Richtung des Auflagers abnehmen (Lage der erwarteten Echos gestrichelte Linie)

Die Auflagerbereiche müssen bei einer Brückenprüfung immer besonders beachtet werden. Eine Messung im Auflagerbereich ergab, die in Abbildung 13 dargestellten Ergebnisse. Dabei zeigten sich zu Beginn der Messung deutliche Reflexionen an der Bauteilrückseite, die entlang der Messlinie in Richtung des Auflagers abnehmen. Da ein fehlendes des Rückwandecho bei sonst Gleichbleibenden Bedingungen auf einen Schaden schließen lässt muss von einer Schädigung von ca. 0,5 m ab dem Auflager ausgegangen werden. Eine Untersuchung der Stirnseite ergab, dass Innenfäule vorhanden ist. Mit den Ultraschallmessungen ist es möglich, die innere Ausbreitung der Schäden zu dokumentieren, was für eine etwaige Sanierung sehr wichtig ist.
