Análisis y diagnóstico de falla en un rodamiento que opera a bajas vueltas

El trabajo que se presenta en este informe está relacionado con los resultados de las mediciones llevadas a cabo sobre un rodamiento industrial de una torre portacuchara con una frecuencia de giro menor a 1 rpm, similar al que utilizan las grandes grúas de puerto, y constituyen un complemento a los resultados presentados en ⁽¹⁾. Se utilizaron las mediciones obtenidas en las diferentes mediciones realizadas a lo largo de tres años (dos a cuatro por año), estando nuestro objetivo básico centrado en la implementación de un análisis basado en la detección de picos por medio de un filtrado pasa altos de la señal ⁽²⁾. Se estudiaron diferentes metodologías para la aplicación de esta técnica, encontrando finalmente que la más apropiada es la simple autocorrelación de los valores absolutos. La aplicación de esta técnica requiere de un análisis gráfico ayudada fundamentalmente por un conjunto de cursores gráficos que permitan determinar diferencias en tiempo relacionadas a frecuencias típicas de las fallas que se quieren detectar. El método se ha implementado en un sistema de medición de vibraciones basados en ocho c

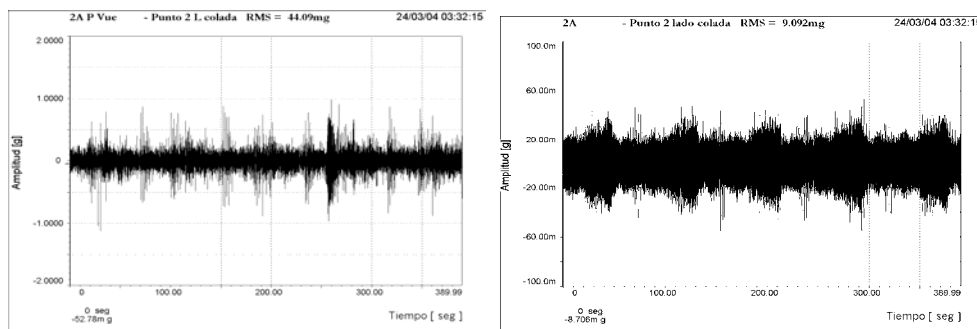
Figuras 2 y 3. Se grafican las señales de los acelerómetros en la posición 2A (ver figura 1). La segunda se obtuvo filtrando la misma con un filtro pasa altos.

En las Figuras 2 y 3 se comparan para la posición 2 del acelerómetro de Figura 1, las señales filtradas (PeakVue) y no filtradas del mismo para una medición del año 2004.

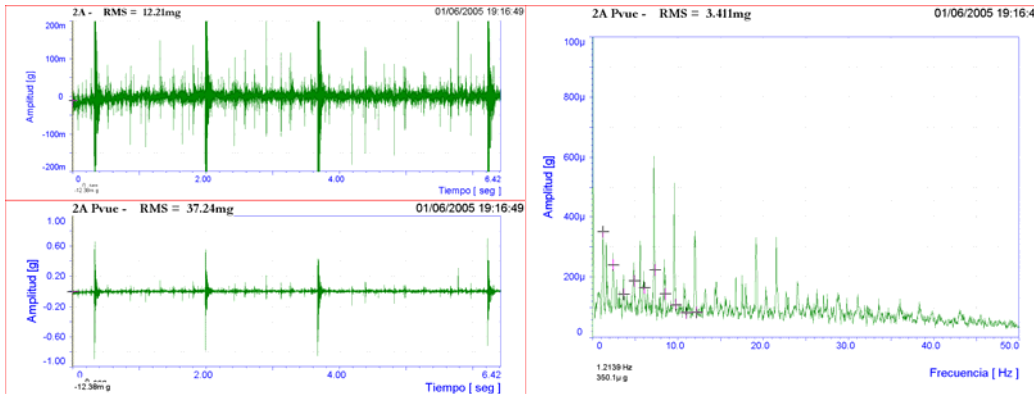
En la siguiente Figura 4 se observan las mismas señales realizadas durante el año 2005. En las mediciones correspondientes a la Figura 2 y 3 ambos conjuntos de mediciones poseen las mismas características: en una vuelta completa ocurren aproximadamente dos zonas de impacto en la señal filtrada, mientras que en la correspondiente al otro acelerómetro, en la misma posición, ellas no son fácilmente detectables, mientras que para el segundo conjunto de medidas representados en la Figura 4, se observa que ambas mediciones presentan zonas claras de impacto.

Figura 4. Idem Figuras 2 y 3 durante una medición realizada en 2005. La parte inferior es la señal procesada nalógicamente con un filtro pasa-altos.

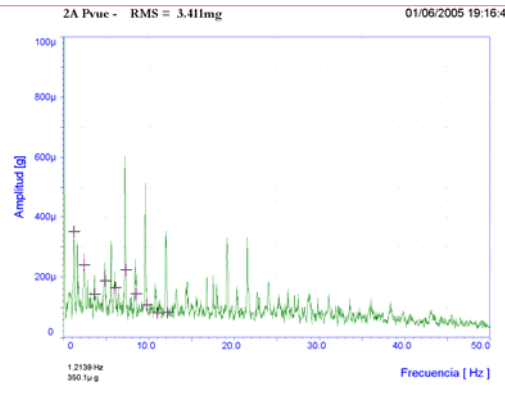
Figura 5. Espectro de la envolvente de la señal superior de la Figura 4. Se observa la frecuencia de engrane de giro de la torre en aproximadamente 1.21 Hz.

El análisis espectral de la señal de la Figura 4 superior, filtrada y decimada por un factor 10, (que implica un re-muestreo de la señal tomando un dato cada 10 con lo que se aumenta la resolución espectral en el mismo factor) muestra básicamente la presencia de la frecuencia de engrane de giro de la torre en 1.21 Hz, junto a sus armónicos. No se identifica ninguna otra componente de interés en el mismo, lo que implica que hasta esta fecha el cojinete se encontraba en buen estado. Los resultados se muestran en la Figura 5.

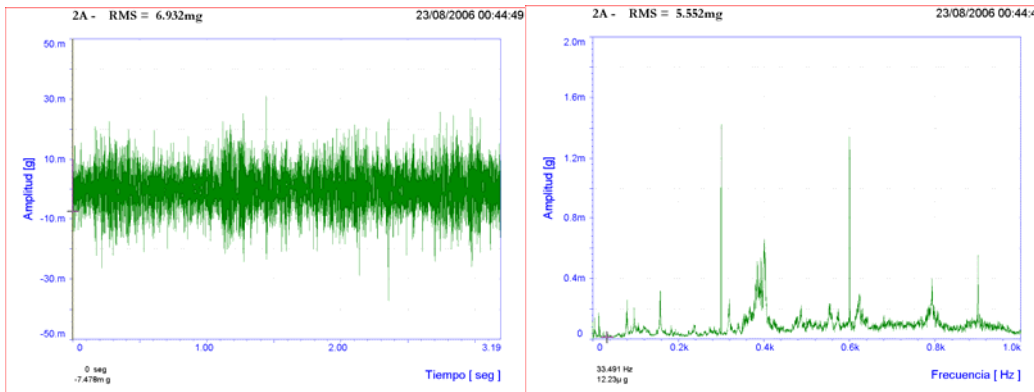
Las siguientes figuras muestran algunos de los resultados obtenidos durante el año 2006. La Figura 6a muestra la señal del acelerómetro donde es muy difícil distinguir la presencia de picos correspondientes a impactos, ni aún los que están relacionados a la frecuencia de engrane de la torre. El espectro lineal de esta señal se observa en la Figura 6b. En la zona de bajas frecuencias no se detectan frecuencias típicas de fallas para este rodamiento. Una característica observable al comparar la Figura 4 superior y la Figura 6a es que esta última posee un mayor nivel de ruido, lo cual se deba probablemente a la excitación de la resonancia en ≈ 0.4 kHz, producto posiblemente de impactos debido a la posible falla de algún componente del rodamiento, y una mejor lubricación que explicarían la disminución en los niveles de los impactos en 1.20 Hz.

Figura 6a y b. Señal del acelerómetro colocado en la posición 2 de la Figura 1 y el espectro lineal correspondiente.

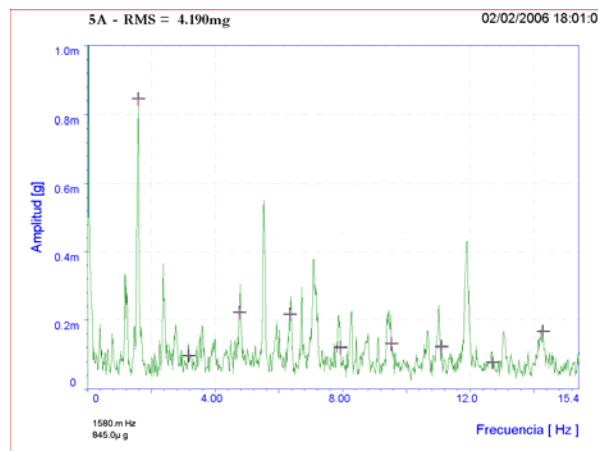
La Figura 7 muestra el espectro de la envolvente para una señal similar obtenida en mediciones de febrero de ese año. En ella ya fue posible detectar la presencia de una posible falla correspondiente a la BPFO y BPFI de la pista inferior del rodamiento. La frecuencia encontrada es de ≈ 1.58 Hz, que se aproxima a la de 1.45 Hz indicada en el apartado 2.

Figura 7. Espectro de la señal envolvente para una medición de febrero de 2006 donde se observa una componente en 1.58 Hz con sus armónicos, además de la frecuencia de engrane en 1.20 Hz.

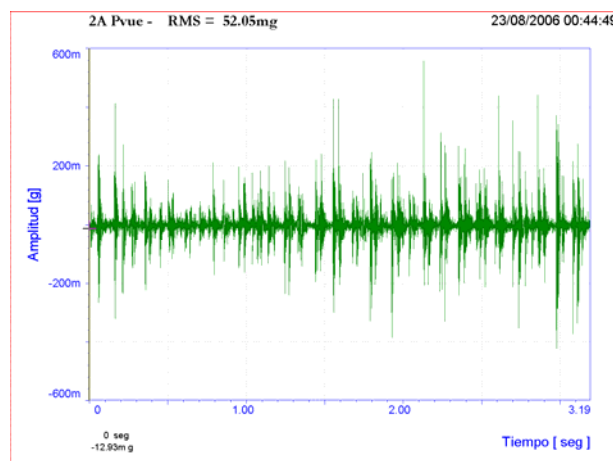
En la Figura 8 se muestra la señal de valores picos obtenida del acelerómetro en la posición 2A (Figura 1) filtrando la misma con un filtro pasa altos con una frecuencia de corte en 1000Hz y una frecuencia de muestreo de 2560 Hz. Comparando esta con la correspondiente a la mostrada en la parte inferior de la Figura 4, vemos que la estructura temporal de impactos es diferente, lo que unido al resultado obtenido con la envolvente motivó una investigación adicional de esta señal.

Figura 8. Señal de valores picos obtenida con el acelerómetro en posición 2A

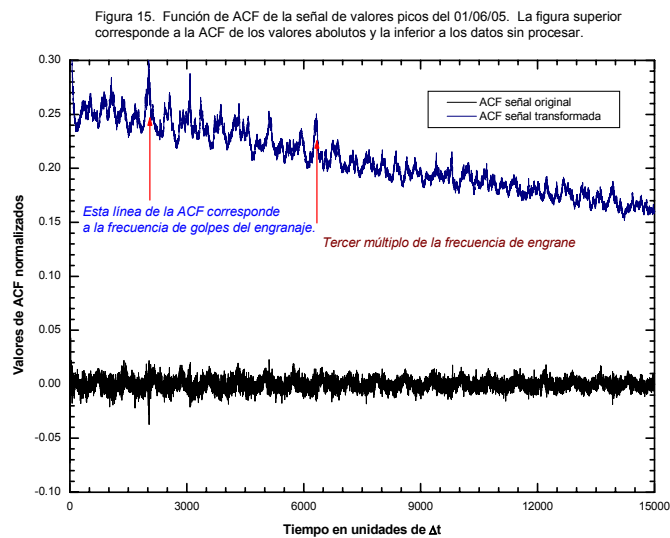
La Figura 9 muestra en la parte inferior la función de ACF estimada a partir de los datos originales (señal de acelerómetro filtrada con un filtro pasa-altos) utilizando la metodología de estimación directa según ⁽⁵⁾, mientras que la parte superior de dicha figura muestra la misma función para la señal postprocesada, utilizando idéntica metodología de estimación que en el caso anterior. En este caso se efectuó una investigación adicional. Dado que lo que se pretende encontrar es la presencia de valores picos, se desarrolló un programa que permite el cálculo y graficación del factor de cresta con la posibilidad de variar la cantidad de puntos que se toma para el cálculo de la misma. El resultado final permite deducir que la mejor opción se encuentra en la elaboración de dicha cantidad para pocos puntos, razón por la cual nuestros cálculos se centraron en tomar todos los valores de la señal sin calcular dicho factor. El resultado de la figura anterior muestra que para la medición del 2005 la única línea característica observable corresponde a la frecuencia de engrane de la torre. Es también observable que la ACF de los datos sin procesar no muestra ninguna característica sobresaliente.

Figura 9. ACF de la señal de valores pico del 01/06/05.

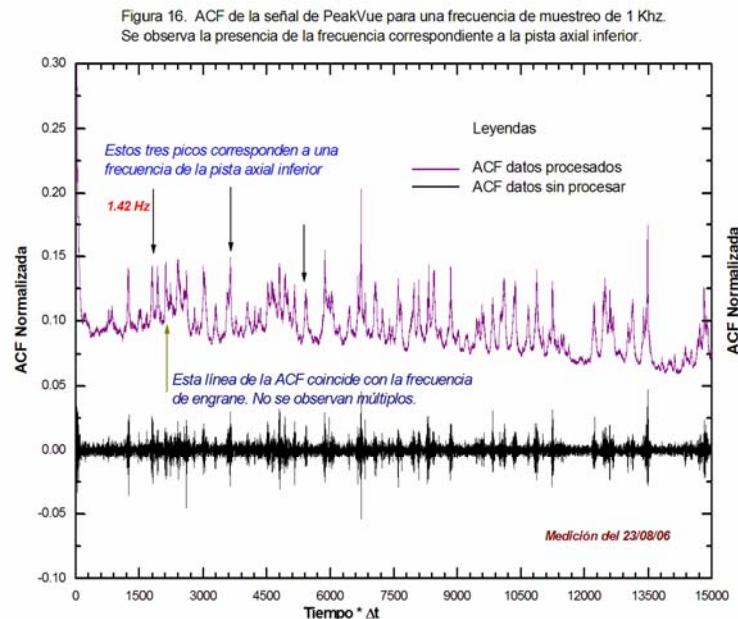
La siguiente Figura 10 muestra los mismos cálculos realizados sobre los datos obtenidos en una medición de 2006. En este caso la estructura de picos de la ACF está mucho más definida, y algunos de los picos pueden relacionarse con valores típicos de las frecuencias de falla del rodamiento ya mencionadas en el apartado 2, particularmente el indicado en el gráfico que responde a una frecuencia de un golpe que se repite cada 1.42 Hz junto a múltiplos del mismo. Es de hacer notar que en una función estadística de este tipo, una función periódica tiene una ACF periódica, la cual depende del período de la misma y de la forma de onda. Recordemos que la figura superior representa la ACF de los valores absolutos, mientras que la inferior la correspondiente ACF de los datos temporales tal como fueron adquiridos. Aún así, esta última función naturalmente muestra picos en las mismas posiciones que la figura superior, lo que refuerza la conclusión de la presencia de impulsos repetitivos en la señal. El análisis de los restantes picos no puede relacionarse a ninguna de las restantes frecuencias indicadas en el apartado 2. Es de observar una línea en la ACF

correspondiente a los impactos producidos por la frecuencia de giro de la torre, pero no se pueden detectar armónicos.

Figura 10. ACF de la señal de valores picos para una frecuencia de muestreo de 1kHz

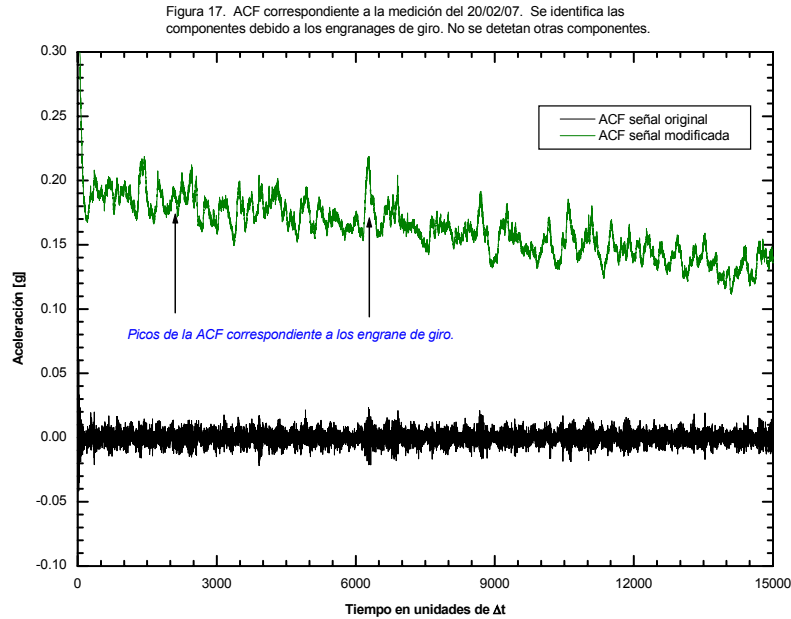
Por último, en la Figura 11 se presentan datos similares a los presentados en las dos figuras anteriores de la medición realizada el 20/02/07, luego del cambio del rodamiento en cuestión realizado durante finales del mes de enero del mismo año. Estos datos corresponderían al de este componente en buen estado. La única frecuencia que es posible identificar sin inconvenientes es la correspondiente a la presencia de impactos

debido a la frecuencia de engrane del giro de la torre en aproximadamente 1.20 Hz. No es posible identificar picos correspondientes a las frecuencias de fallas en componentes de este rodamiento, aunque en esta primer medición es detectable nuevamente la presencia de la frecuencia en aproximadamente de 1.46 Hz, aunque no se observan armónicos. Naturalmente será necesario medir la evolución de estas líneas de la ACF pues es probable que las mismas estén inicialmente presentes por ser el rodamiento nuevo.

Figura 11. ACF correspondiente a la medición de 20/02/2007 con rodamiento nuevo.

Por otro lado, no se observa ningún detalle anómalo en la ACF obtenida de los datos sin procesar. Hay que mencionar además que en todos los tres casos presentados se observa un primer pico que corresponde a una frecuencia de aproximadamente a 2.05 Hz, la cual no se correlaciona con ninguna de las frecuencias que corresponden a fallas en el rodamiento estudiado. Finalmente, una característica de la ACF que por el momento es difícil de explicar ya que no se puede correlacionar con frecuencias conocidas del sistema, es la línea en 2.64 seg de la ACF (con un armónico) que aparece en la Figura 10 y no se observan en las otras dos, la cual al menos deberá tenerse presente en futuros análisis de este rodamiento.
