Caracterización de discontinuidades reales en un tubo de acero inoxidable AISI 304L utilizando Corrientes inducidas, Radiografía Industrial y Análisis Metalográfico.

Alba Obrutsky, César Acosta, José Scopelliti, Jorge Méndez, Pablo Penas
Asistencia Tecnológica en Ensayos No Destructivos (INEND) Unidad de Actividad
Ensayos No Destructivos y Estructurales (ENDE) - Centro Atómico Constituyentes -
Comisión Nacional de Energía Atómica (CNEA)
Av. Gral. Paz y Av. de los Constituyentes - (1650) Pcia. de Buenos Aires - Argentina
email: obrutsky@cnea.gov.ar

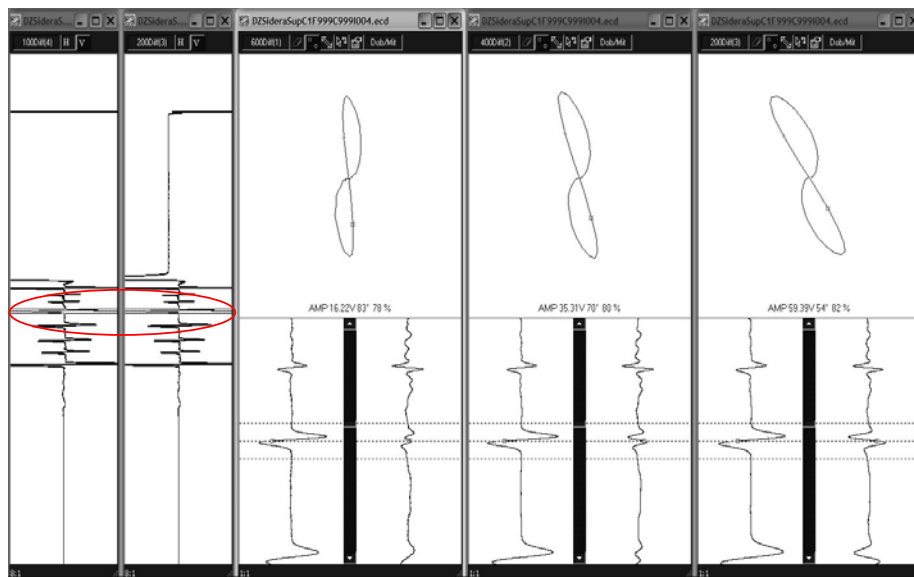
Figura 4. Señal de defecto del patrón del 80%.

En el ensayo por CI del tubo extraído, se analizaron señales que indicaban la presencia de defecto y cuyo comportamiento no era como las correspondientes al tubo patrón. La variación de la fase de la señal del defecto del 80% de disminución del espesor de pared del tubo patrón en las distintas frecuencias entre 200 y 600kHz muestran una diferencia de fase de 29° (Figura 4)

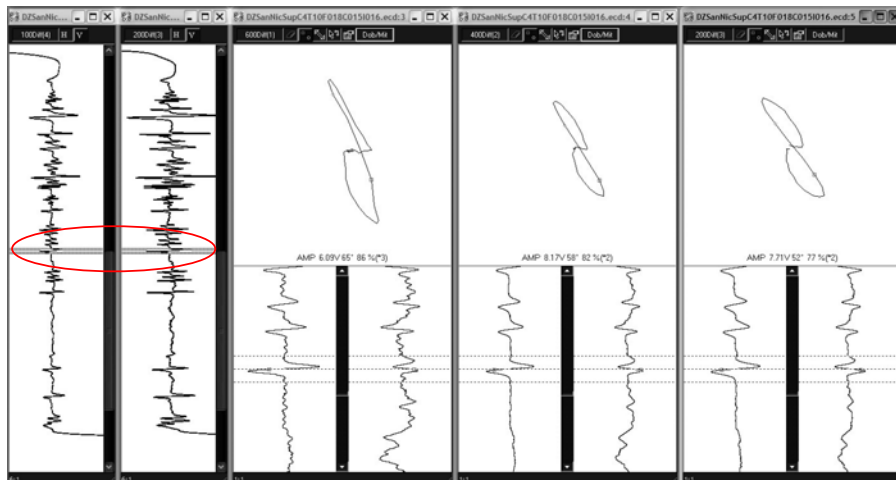
Figura 5. Señal de CI del tramo estudiado.

En el tramo de tubo ensayado se puede ver gran concentración de defectos y se muestra un defecto que en el canal de lectura presenta una disminución del espesor similar a la del defecto patrón del 80%. Sin embargo, la diferencia de fase entre los canales de 200 y 600kHz no supera los 13° (Figura 5).

Este hecho se manifestó en la generalidad de las indicaciones halladas lo que permite determinar que este tipo de defectos no resulta ser un defecto externo clásico sino que la defectología se ve afectada por otra componente que requería análisis adicionales.

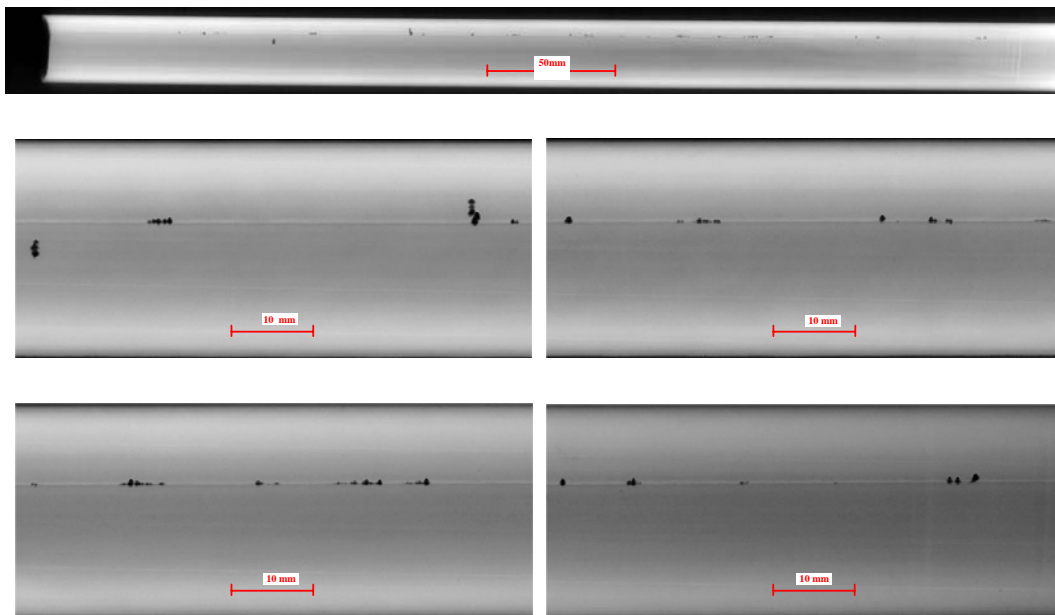
Figura 6. Radiografía del trozo de tubo identificado como 10A y detalles ampliados

En el examen radiográfico se verificó la presencia de indicaciones que confirman lo registrado por CI. Debido a que el ensayo de CI con bobina interna integra la información de toda la circunferencia del tubo no se podía definir la ubicación de los defectos en la circunferencia. La radiografía obtenida del trozo identificado como 10A permitió definir que la defectología se situaba preferentemente sobre el cordón de soldadura y sobre la zona afectada térmicamente ZAT (Figura 6), también se registraron algunos defectos adyacentes al cordón.

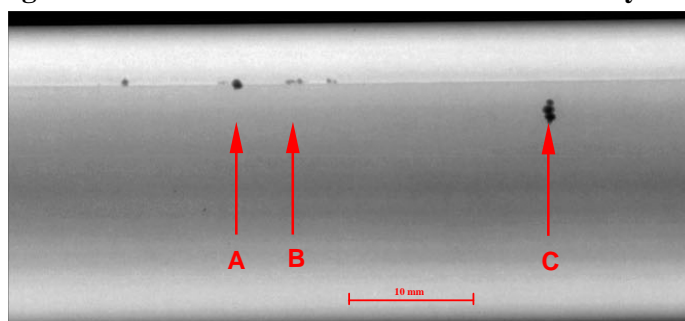
Figura 7. Detalle ampliado de los defectos A, B y C vistos con la radiografía.

Se puede ver la forma redondeada de la defectología y la disposición de la mayoría de las indicaciones alineadas con el cordón de soldadura y en la ZAT. Se observan algunas indicaciones que no cumplen con la ubicación anteriormente mencionada. (Figura 7).

Todas las respuestas se han encontrado después de haber sometido los tubos a estudios que complementan lo informado por CI. En la radiografía se pudo observar que la mayoría de las indicaciones están alineadas en el cordón de soldadura y que tienen la morfología de poros. Con la inspección visual se pudo asegurar que los defectos tienen su origen desde la parte interior de los tubos y que no son pasantes.

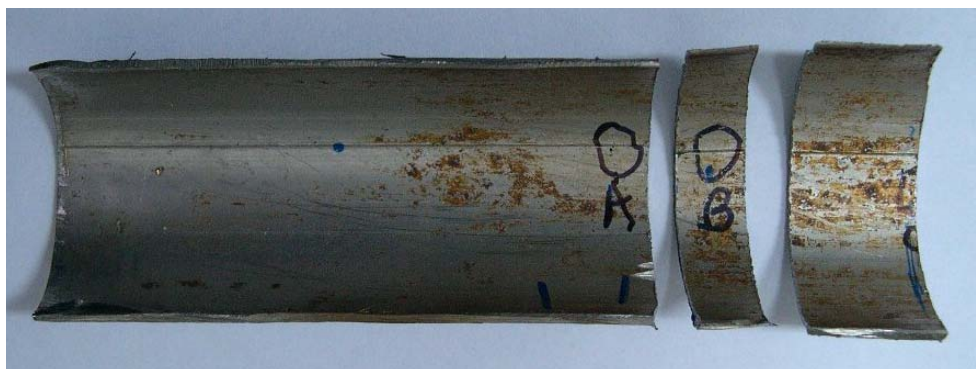
Figura 8. Tramos iniciales del tubo defectos identificados como A, B y C

En la superficie interna del tubo se manifestó la presencia de defectos con forma preferentemente circular y de área reducida y otros a lo largo del cordón de soldadura

Se cortaron tres trozos del tramo 10 A y se identificaron los defectos encontrados como A, B y C para individualizarlos y fotografiarlos con una cámara digital (Figura 8) con lupa de bajo aumento (Figura 9) y con fotografías tridimensionales tomadas con el microscopio electrónico de barrido SEM (Figura 10)

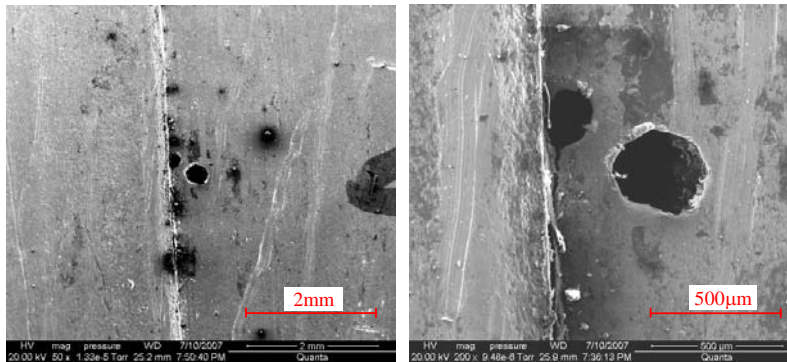
Defecto A, en el cordón y en la ZAT (50x y 200x)

En la imagen del Defecto “A” se observa la presencia de dos defectos ubicados sobre el cordón de soldadura y sobre la ZAT. En la fotografía con 200x se visualiza la presencia de una fisura que continua en el cordón de soldadura. En el defecto “B” se puede observar que los defectos se encuentran sobre el cordón de soldadura pero con 400x podemos decir que además hay una fisura en la ZAT. El agujero “C” se encuentra alejado de la zona de influencia de la soldadura (cordón y ZAT) sin embargo aparece en la imagen con altos aumentos la evidencia que se trata de un defecto profundo y en el cual se inicia una fisura.

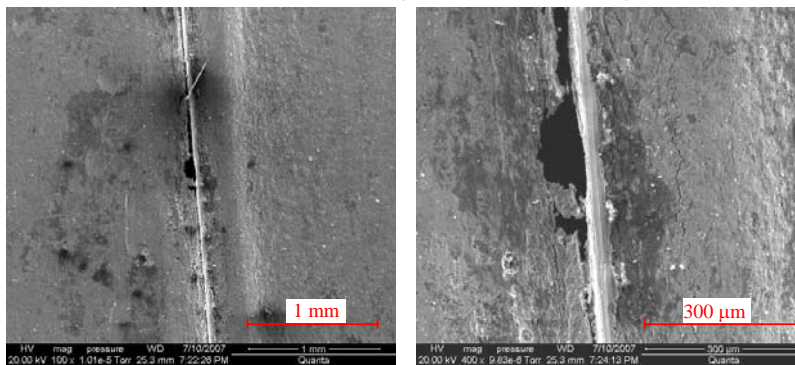
Defecto B. Defectos en el cordón (100x y 400x)

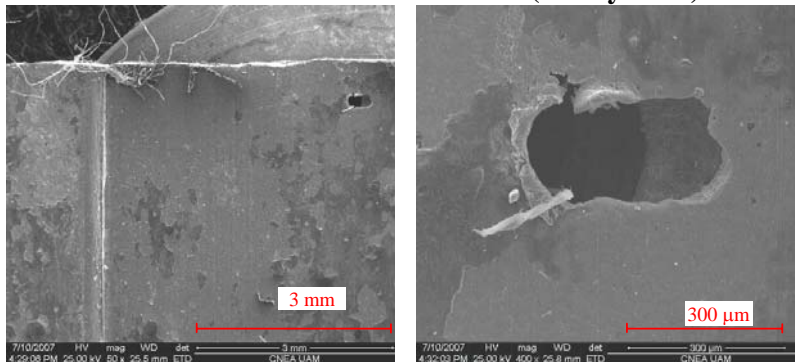
Defecto C. Defectos alejados del cordón (100x y 400x)

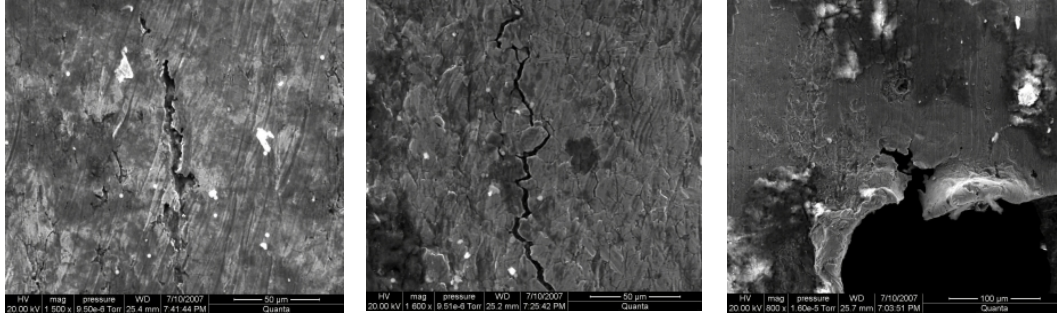
Figura 11 Fisuras

En los estudios realizados con el SEM se pudo visualizar tomando fotografías con aumentos del orden de los 1500x, la presencia de algunas fisuras que se originaron en el cordón de soldadura y otras tanto en borde de grano, intergranulares, como transgranulares. (Figura 11)

A: transgranular

B: intergranular

**C: Origen en el defecto
alejado del cordón de
soldadura**

Los defectos son producto de algún fenómeno que tiene su inicio desde la pared interna y continúa su desarrollo hacia la matriz del material, defecto subsuperficial, sin que atraviese totalmente el espesor.
