## REPLICAS METALOGRAFICAS COMO ENSAYO NO DESTRUCTIVO USADAS PARA LA EVALUACION METALURGICA DEL MATERIAL DE TUBOS DE CALDERA

Marta López Jenssen y Ana Hidalgo Aedo

Departamento Ing. de Materiales, Universidad de Concepción  
Concepción, Región del Bío-Bío, Casilla 160-C, Chile,  
56-41-2204122; 56-41-2203391  
[marlope@udec.cl](mailto:marlope@udec.cl)   [ahidalgo@udec.cl](mailto:ahidalgo@udec.cl)

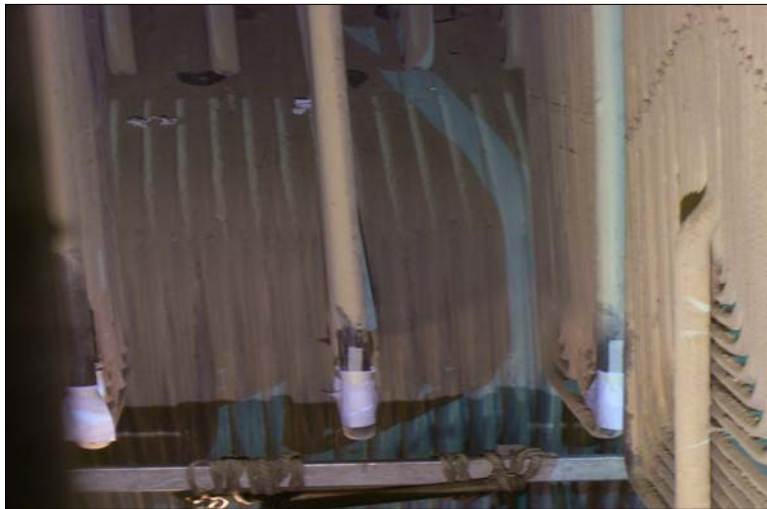
Figura 1. Zona E: Sobrecalentador de Alta Temperatura. Se observan tres zonas preparadas para obtención de réplica.

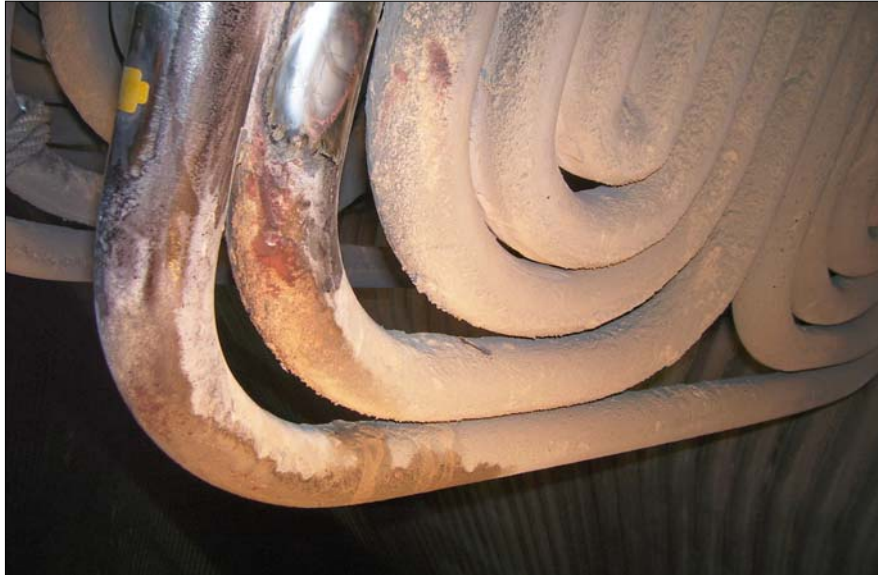
Figura 2. Zona E: Sobrecalentador de Alta Temperatura. Se observa una zona preparada con la réplica secándose.

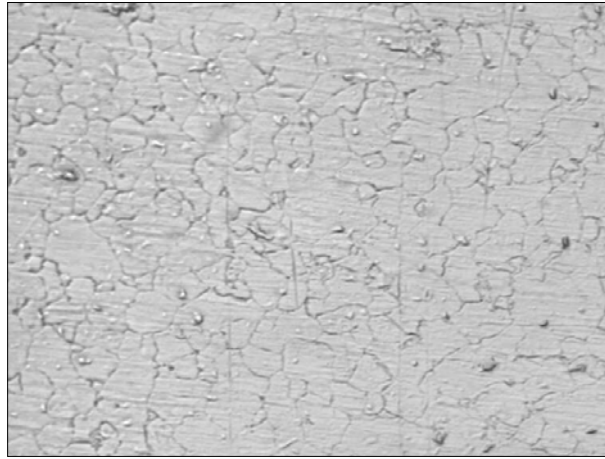
La microestructura del acero al Cr-Mo con 1,25 % Cr y 0,5 % Mo, utilizado en los 5 tubos inspeccionados, muestra una estructura homogénea constituida por ferrita poliédrica, tamaño de grano pequeño; 7-8 ASTM con una dispersión escasa de carburos finos de Mo. No se observa coalescencia de carburos que sugiera una pérdida de propiedades mecánicas y pérdida de resistencia al creep. No se observa crecimiento de grano y no hay evidencia de cavidades por creep. La figura 3, muestra la microestructura capturada mediante réplica.

Figura 3. Fotomicrografía tomada con magnificación de 400X. Se observa una microestructura constituida por ferrita poliédrica y carburos en gran cantidad, distribuidos en la matriz.

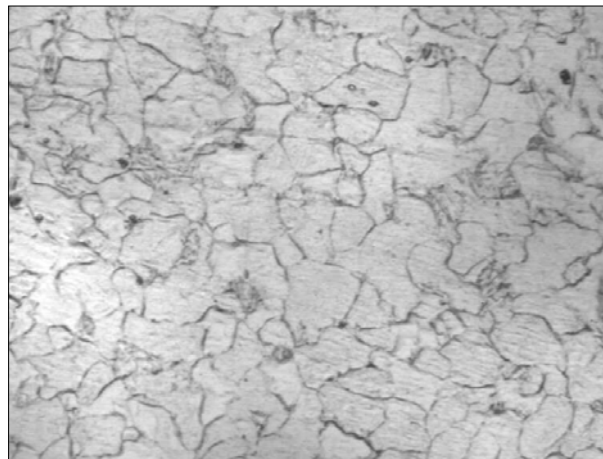
La microestructura de los aceros al carbono de los tubos inspeccionados, muestran una estructura homogénea correspondiente a ferrita poliédrica de tamaño de grano promedio 7-8 ASTM. La escasa perlita presente no es observable y sólo se detecta como un carburo de hierro del tipo  $Fe_3C$ , en algunas zonas muy puntuales entre límites de grano. La figura 4, muestra la microestructura capturada mediante réplica.

Figura 4. Fotomicrografía tomada con magnificación 400x. Se observa una microestructura constituida por ferrita poliédrica y escasa “perlita” como carburo de hierro  $F_3C$  globular, distribuido en la matriz.

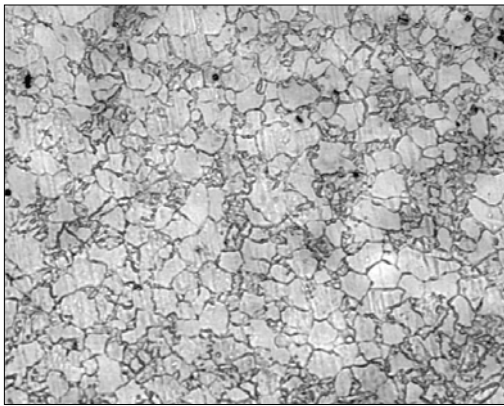
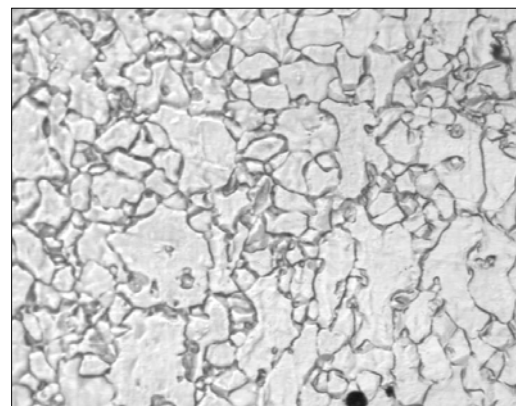
La microestructura de los aceros Cr-Mo con 2 ¼ %Cr y 1% Mo, utilizados en reemplazo de aceros inoxidable austeníticos, muestran una estructura de grano poliédrico de ferrita, la cual está reforzada por una dispersión homogénea de carburos compuestos de Cr-Mo precipitados, tanto en el interior de los granos como en límites de grano. No se observa coalescencia de carburos que indique una pérdida de propiedades mecánicas y en particular de pérdida de resistencia al creep. No se observan cavidades de creep, ni signos de termofatiga. El tamaño de grano es 6-7 ASTM, sin variaciones entre los diferentes tubos para posiciones similares. El acero de los tubos no ha desarrollado cambios respecto de sus similares informados en parada de planta realizada 1 año antes. La figura 5, muestra la microestructura capturada mediante réplica.

Figura 5. Fotomicrografías tomadas con diferentes aumentos en zonas cercanas (2 réplicas). Fig.5a x200 y Fig. 5b x 400. Se observa una microestructura constituida por ferrita poliédrica y carburos distribuidos en la matriz.

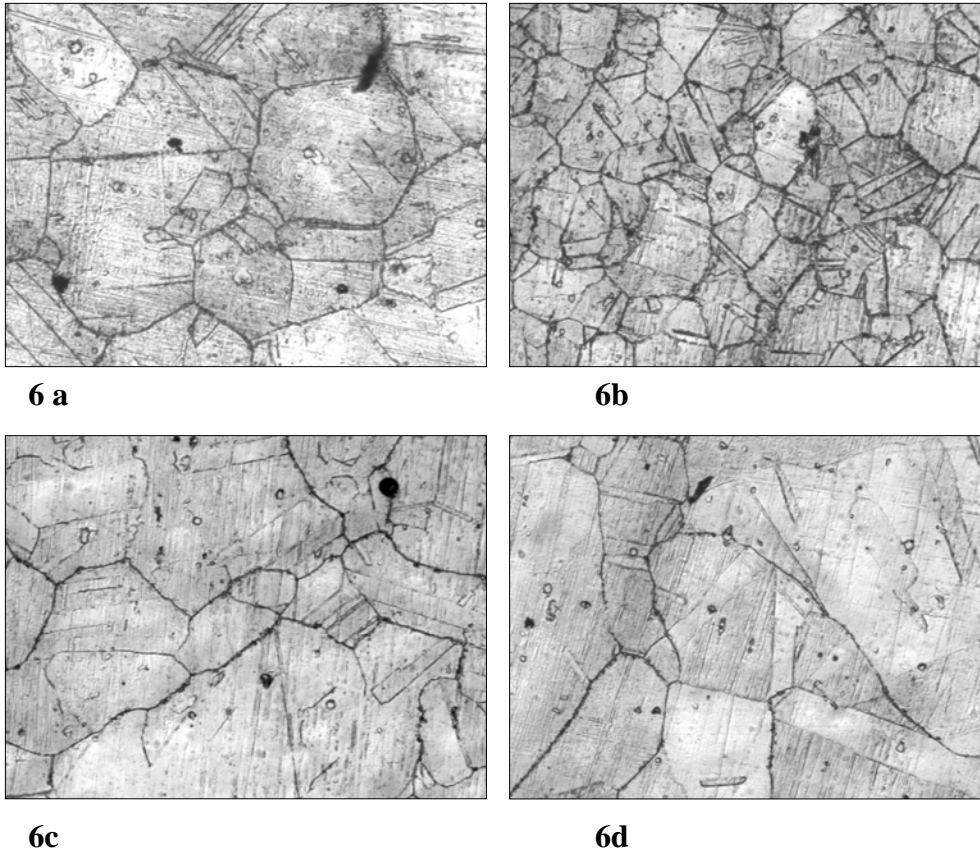
Acero inoxidable austenítico reforzado con titanio en una proporción de 5x (%C). El Ti se incorpora al acero para precipitar como carbonitruro de titanio al interior del grano austenítico y evitar así la precipitación de carburos de cromo en límites de grano en el acero inoxidable y por ende reforzarlo a la temperatura de trabajo para resistir la termofluencia. Todos los puntos externos analizados de los diferentes paneles donde hay AISI 321H, muestran una estructura de grano austenítico poliédrico y algo angular, con tamaño de grano 4-5 ASTM y con una dispersión homogénea de carbonitruros de Ti. Algunos sectores muestran tamaño de grano mayor de 3-4 ASTM por efecto térmico y otros sectores con tamaño menor de 5-6 ASTM. En todos los paneles se observa aún la presencia de maclas, que corresponden a evidencias del proceso de conformado de los tubos y que no se ha eliminado por efecto del tiempo expuesto a las temperaturas de trabajo. No se observa evidencia de daño por CREEP, como tampoco signos de fatiga térmica.

Aceros en muy buen estado. La figura 6, muestra la microestructura capturada mediante réplica.

Figura 6. Fotomicrografías tomadas a sector paneles con diferentes aumentos. Fig. 6 a, 6b y 6c x200, Figura 6b x100, tamaño de grano 3-4 ASTM, presencia de maclas. Microestructura constituida por austenita y carbonitruros de Ti diseminados en la matriz.
