# Valutazione delle aree delaminate in strutture edili fibrorinforzate, con il metodo termico

E. Grinzato, R. Trentin, P.G. Bison, S. Marinetti, M.R. Valluzzi\*

*Consiglio Nazionale delle Ricerche, ITC, Padova*  
*\* Dip. Costruzioni e Trasporti, Università di Padova*

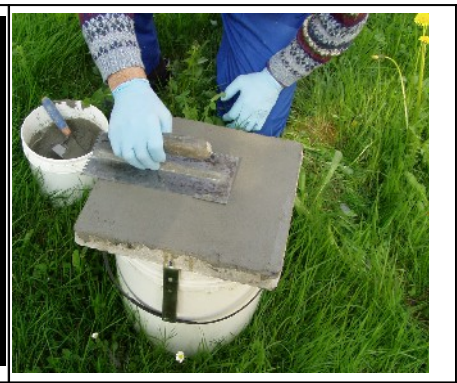
Figura 3 - Aspetto del provino dopo l'applicazione dell'intonaco sui tessuti FRP

In questi test il materiale composito utilizzato è il tessuto misto in fibre di carbonio e vetro, applicato in strisce della larghezza di 100 mm e di diversa tipologia di tessitura. Mediante un'apposita resina epossidica, il tessuto è applicato su di una piastra in calcestruzzo (cls) 45x45x4 cm. Per ottenere le discontinuità all'interfaccia FRP-substrato sono state usate varie tecniche, anche se questo aspetto rappresenta ancora un punto controverso. La figura 1 mostra tre tipologie di difetti artificiali creati all'interfaccia: 1) cavità, 2) grasso siliconico, 3) inserto in teflon. Infine, dopo l'applicazione del composito si è atteso il tempo necessario per ottenere una corretta polimerizzazione della resina epossidica. Successivamente, per il provino in cls, i test sono stati ripetuti dopo l'applicazione di uno strato di intonaco cementizio sopra la superficie rinforzata (come da figura 3), ponendo ulteriori inclusioni all'interfaccia, come si può osservare nella figura 2.

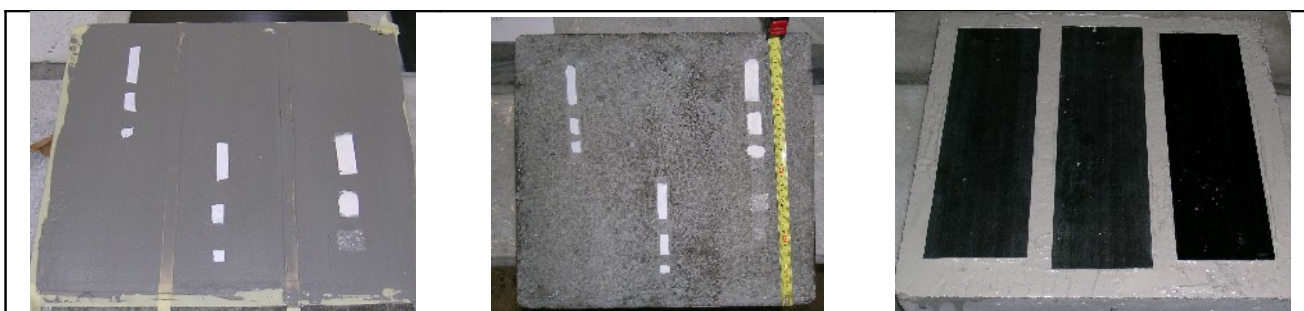
Figura 7 - Sistemazione difetti artificiali, primo campione

Figura 8 - Sistemazione difetti artificiali, secondo campione

Figura 9 - Aspetto dei provini dopo l'applicazione dei laminati

I laminati CFRP utilizzati hanno spessore di 1.2 mm, sono larghi 10 cm e lunghi 33 cm, e sono depositati su due piastre in calcestruzzo RCK 50 della dimensione 40x40x5 cm; tali materiali sono gli stessi utilizzati per le travi. L'applicazione dei laminati sulle piastre è stata eseguita seguendo le apposite indicazioni fornite dalle linee guida: pulizia della superficie, stesura del primer, ossia un prodotto utile a incrementare l'aderenza fra i componenti, stesura dell'adesivo. Per ottenere i difetti artificiali sono stati utilizzati piccoli pezzettini di nylon da imballaggio, del grasso siliconico e alcuni pezzettini di Teflon® di varia lunghezza, sia in singolo che in doppio strato, posti come mostrato nella figura 7 e 8, all'interfaccia resina-laminato per un provino e all'interfaccia resina-cls per l'altro. I campioni alla fine si presentano come mostrato in figura 9.

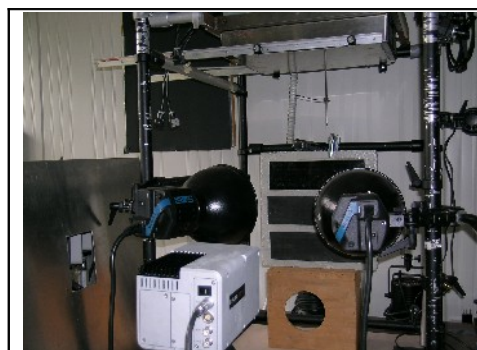
Figura 10 - Apparecchiature utilizzate per i test termografici sui campioni

L'apparecchiatura termografica (figura 10) e le tecniche utilizzate sono molto simili a quelle utilizzate nelle prove precedentemente descritte. Si è utilizzata la termografia impulsata e modulata ed i risultati sono stati ottenuti con l'algoritmo PPT, con parametri temporali ottimizzati per questi materiali.

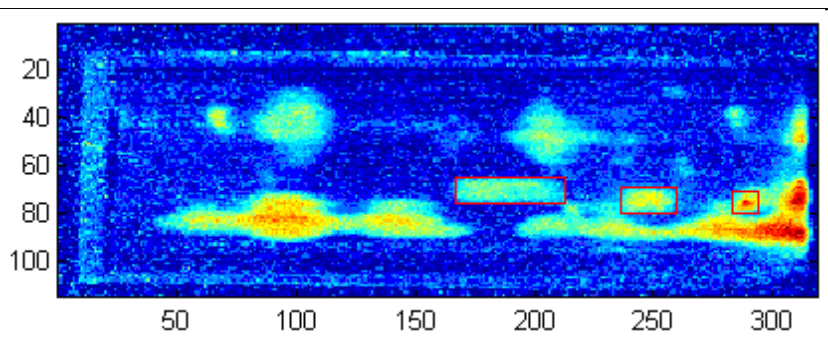
La figura 11 mostra i risultati ottenuti per la fascia centrale del primo provino: tutti i difetti artificiali sono individuati facilmente e inoltre si possono notare numerosi difetti naturali prodottisi al momento della messa in opera. Il laminato è un materiale sottile e di spessore uniforme, caratteristiche ottimali per l'utilizzo della termografia. In conseguenza, i risultati si ottengono più facilmente e con miglior risoluzione rispetto alle prove sui

compositi in tessuto. La presenza dei difetti naturali ci fa inoltre capire l'importanza della corretta messa in opera del materiale, in quanto la presenza di sottili lamine o bolle d'aria diminuisce l'adesione all'interfaccia riducendo così la resistenza finale, rispetto a quella prevista in fase di progetto.

Figura 11 - Immagine dei difetti artificiali (evidenziati) e naturali presenti all'interfaccia laminato-cls, ottenuta mediante la PPT

La rilevazione quantitativa dei distacchi è stata confrontata con le misure delle inclusioni introdotte all'interfaccia. I risultati riportati nella tabella 1 sono relativi all'analisi fatta delle ampiezze e delle fasi ottenute con l'algoritmo PPT. L'area riportata in tabella e lo scostamento (tra parentesi) con la dimensione delle inclusioni introdotte è stata calcolata ponendo la soglia pari al 40% del valore massimo di ampiezza e fase ottenuto.

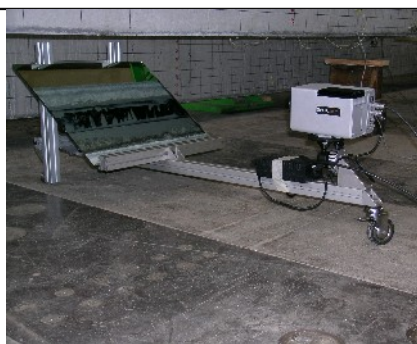
Figura 13 – Sistema di scansione con la termocamera in posizione

poter eseguire le prove termografiche in sito è stato necessario semplificare la procedura normalmente utilizzata. In particolare, la sollecitazione termica è fornita da un riscaldatore ad aria. La termocamera è posizionata su un apposito carrello in grado di scorrere con continuità e in modo uniforme sotto la trave rinforzata; uno specchio inclinato di 45° permette di osservare con più facilità la superficie inferiore della trave (fig. 13 e fig.14).

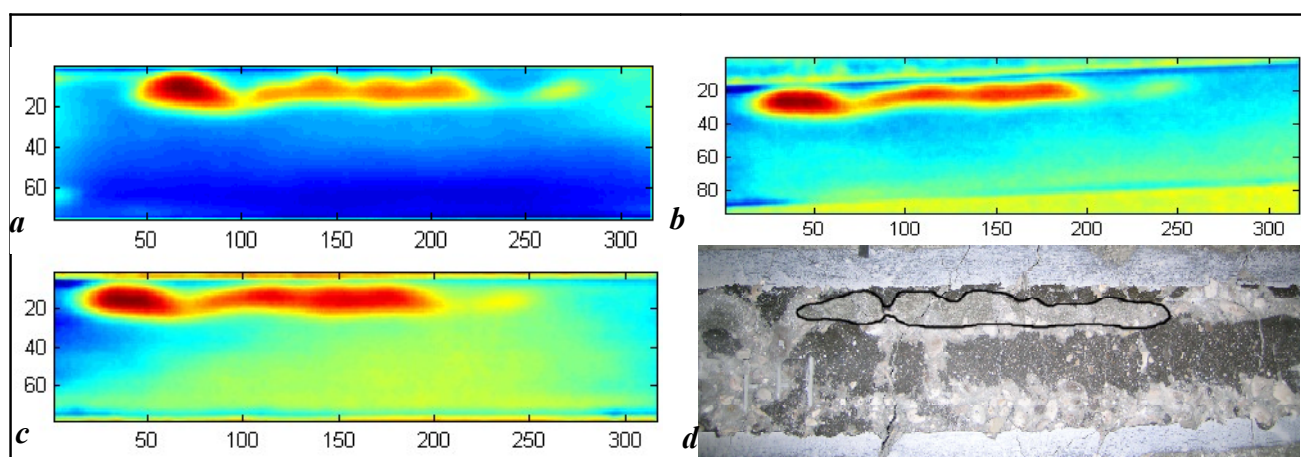
La figura 16 mostra un'altra area di distacco abbastanza vicina al punto dove si concentrano le tensioni durante le prove di carico, ossia la mezzeria. La delaminazione non sembra cambiare significativamente dimensione e forma durante la prova meccanica, almeno fino al valore considerato di 103,7 kN. Comunque, le tensioni maggiori che provocano distacchi certi alla lamina si hanno per valori di carico molto maggiori. Per motivi di sicurezza, anche dell'apparecchiatura termografica, ci si è dovuti fermare al terzo ciclo, non conoscendo le reazioni della fibra al momento della rottura.

La dimensione calcolata del distacco iniziale è di circa 16 cm<sup>2</sup>. Alcune importanti considerazioni si possono trarre dall'analisi visiva della superficie inferiore della trave dopo il distacco della fibra, che sono mostrate nella figura 16d. Infatti, la superficie inferiore della trave di questo punto appare in tre modalità: (**I**°) distacco della superficie di calcestruzzo, (**II**°) distacco della resina, il cls non rimane danneggiato e appare molto più scuro per la presenza dell'adesivo, (**III**°) il calcestruzzo mantiene il colore originale e non viene danneggiato per il mancato legame. In questo punto si nota chiaramente la somiglianza della forma con quella del difetto rappresentato nelle immagini termografiche.

Figura 16 - Risultati ottenuti su trave precompressa e rinforzata con CFRP: **a**) prima del test di carico; **b**) dopo il secondo ciclo di carico, 41.8 kN; **c**) terzo ciclo di carico, 103.7 kN; **d**) fotografia del calcestruzzo dopo il distacco del CFRP

Da queste immagini è difficile confermare un aumento di dimensione dei distacchi, si nota invece una tendenza al distacco dei bordi della lamella in CFRP. L'estensione comunque stimata dei distacchi individuati risulta superiore ai limiti attualmente imposti dalle normative e questo conferma l'utilità del controllo, al quale dovrebbe seguire un intervento di riparazione o di adeguamento del rinforzo.
