Ortung von Hohlstellen in Gipsputzdecken mit der Digitalen Hohlstellen Detektion (DHD-Verfahren)

A. Walther, B. Hillemeier,
Fachgebiet Baustoffe und Baustoffprüfung, TU Berlin

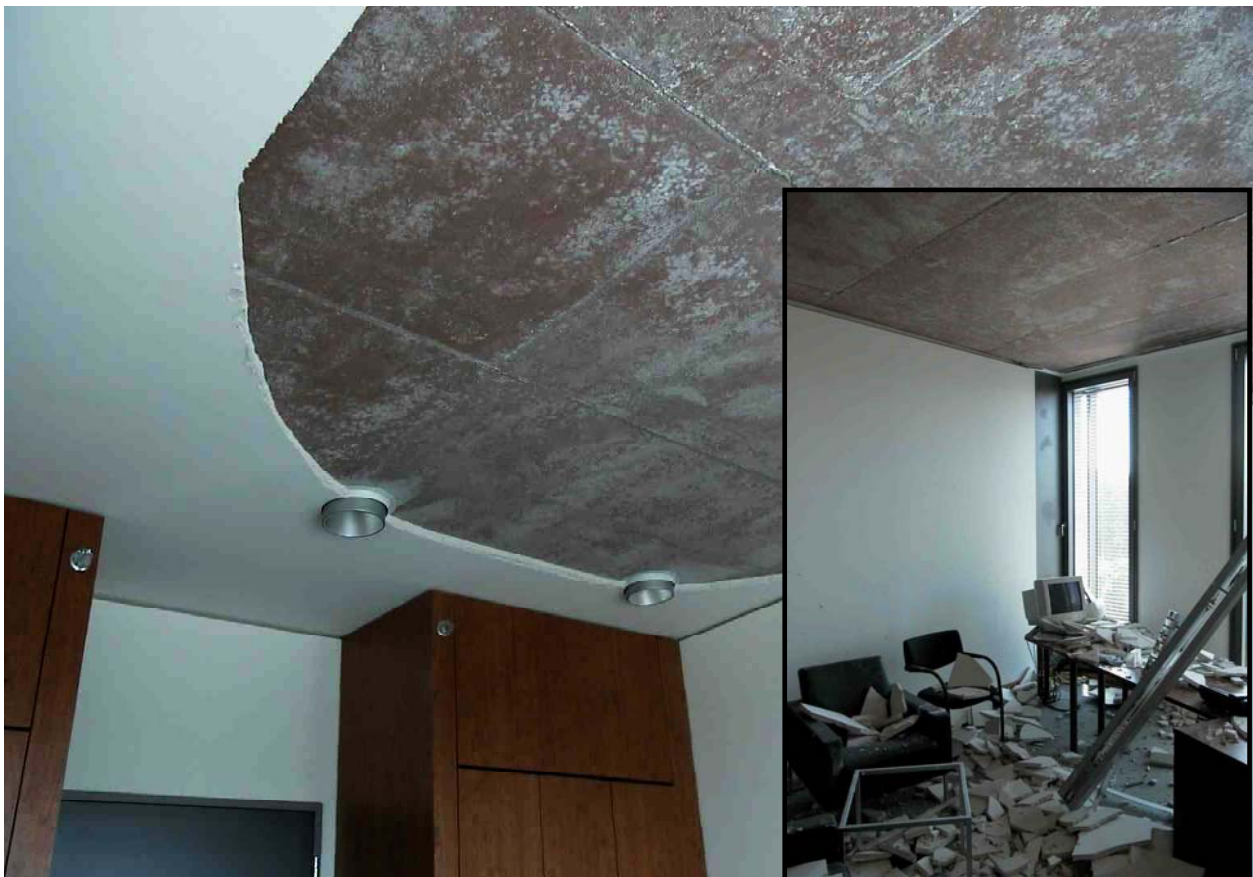
Abb. 1: Schadensbild an einer abgefallenen Putzdecke

Durch das schnelle und maschinelle Bauen fallen immer mehr Deckenputze aus Gips von der Betondecke ab. Über 200 Fälle in Nordrhein Westfalen und über 50 Fälle in Berlin sind bekannt. In allen Fällen tritt das gleiche Problem auf. Trotz des Einsatzes von Haftbrücken löst sich gipsgebundener Putz von Decken und Wänden aus Beton [1]. Die Ursachen sind noch nicht vollständig geklärt [2].

Durch Bedingungen, die die optimale Haftung des Gipsputzes mit dem Untergrund verhindern, entstehen Hohlstellen. Da die Gefahr besteht, dass durch innere Spannungen im Putz sich die Hohlstellen vergrößern, kann es dazu kommen, dass der Putz abfällt [3].

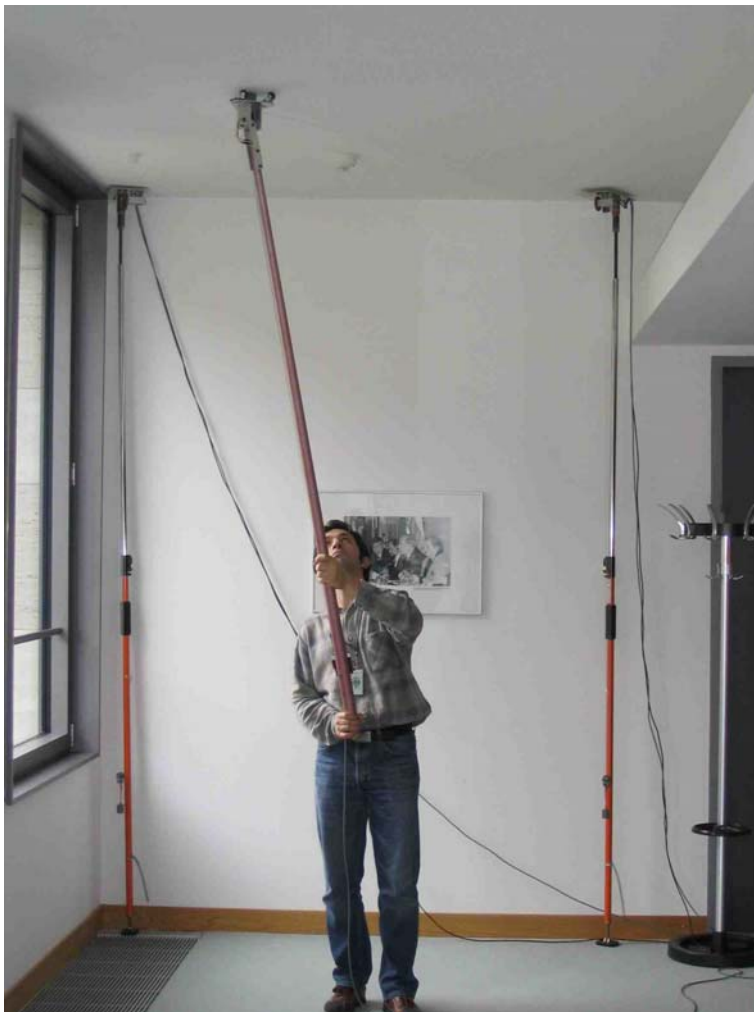
Abb. 2: Prüfung einer Gipsputzdecke mit dem DHD Verfahren

Ziel des Verfahren ist es, das Schwingverhalten des Putzes zu untersuchen und die Hohllagen des Putzes in ihrer Ausdehnung sowie in ihrer Lage digital zu erfassen.

Bei dem DHD-Verfahren werden zwei Stützen im Raum positioniert. Dabei kann es sich um Schnellspannstützen handeln, welche an die Decke gespannt werden.

Fäden werden über Rollensysteme an den Positionierstab befestigt. Die Fäden werden über Drehpotentiometer gelenkt, die eine absolute Spannung, welche relativ zur Drehung ist, liefern.

Die genaue Position des Positionierstabes ist mit mathematischen Funktionen basierend auf dem Prinzip der Triangulation berechenbar.
