## Verstärken einer Spannbetonbrücke mit externer Vorspannung, SVB und eingeschlitzten CFK-Lamellen – Langzeitüberwachung einer innovativen Baumaßnahme mithilfe eines objektorientierten Monitoringkonzepts

K. Zilch, H. Weiher, Ch. Gläser, Lehrstuhl für Massivbau, TU München  
T. Wunderlich, T. Schäfer, Lehrstuhl für Geodäsie, TU München

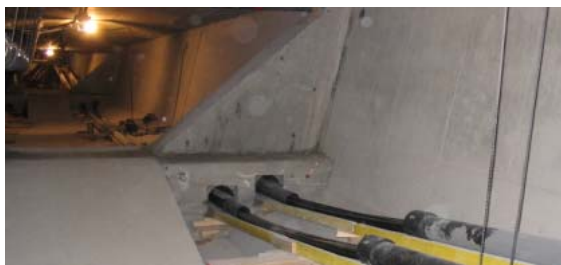
Abbildung 2: Externe Spannglieder: Einbau (links) und Verlauf im Randfeld (rechts)

Die Wirkung der nachträglich aufgebrachtten Vorspannung mit externen Spanngliedern (siehe Abbildung 2) lässt sich mit der Messung des Durchhangs des Überbaus bewerten. Eine zunehmende Verformung über den Beobachtungszeitraum ließe auf Spannkraftverluste schließen.

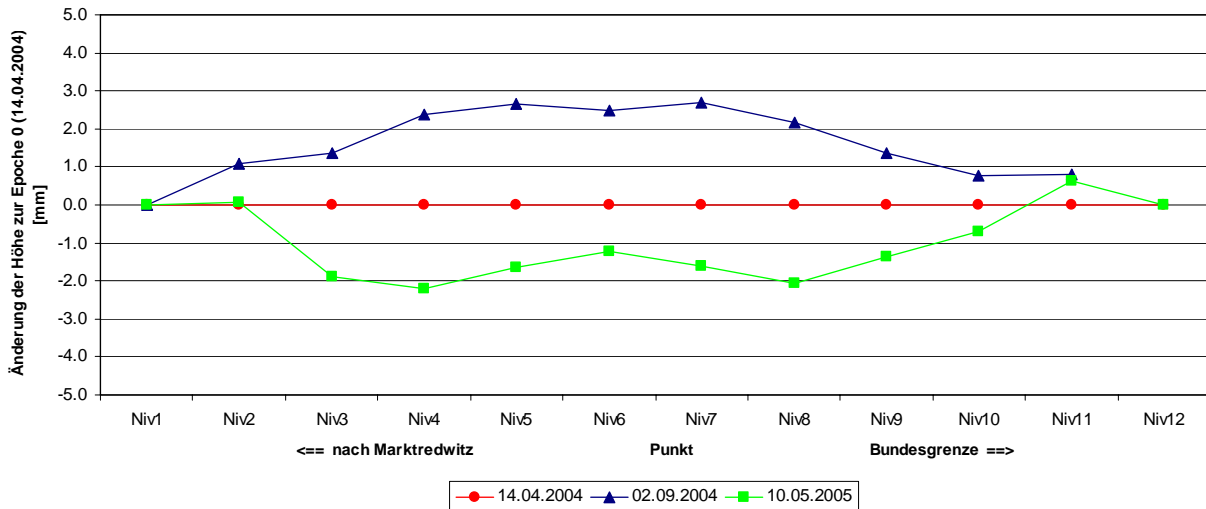
entnehmen. Dabei ergaben sich an den Zwangspunkten am Anfang und Ende der Nivellementlinie wie zu erwarten keine Höhenänderungen. In den Feldmitten sind jedoch deutliche Höhenänderungen im Bereich von +2,5 mm (September 2004) und -2,0 mm (Mai 2005) zu erkennen.

Abbildung 3: Ergebnisse der Präzisionsnivellements

Auf einen Durchbiegungstrend ist aufgrund der noch geringen Anzahl an Messepochen jedoch nicht zu schließen. Als Ursachen für die Höhenänderungen kommen die Temperaturunterschiede zwischen den Messepochen und die damit verbundenen Längenänderungen der Pfeiler in Frage. Diese Aussage kann bestätigt werden, wenn man sich lediglich den relativen Durchhang der Felder in den Drittelpunkten MP1 und MP 2 zwischen den Pfeilern (Achsen) ansieht (siehe Abbildung 4). Es ist keine langzeitliche Zunahme der Verformungen zu erkennen. Der geringere Durchhang im September 2004 ist auf einen höheren Temperaturgradienten im Überbau zurückzuführen.

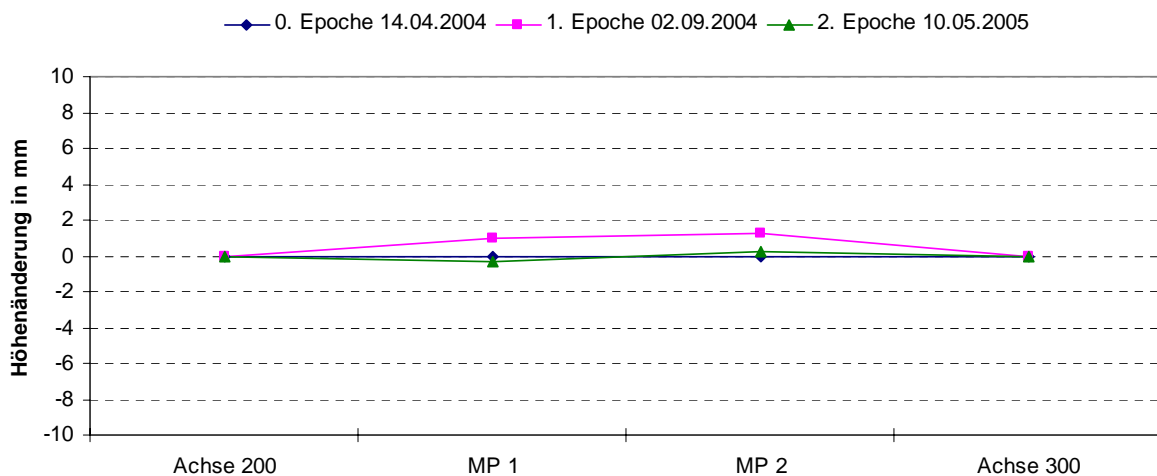
Abbildung 4: Relativer Durchhang der Felder zwischen den Pfeilern

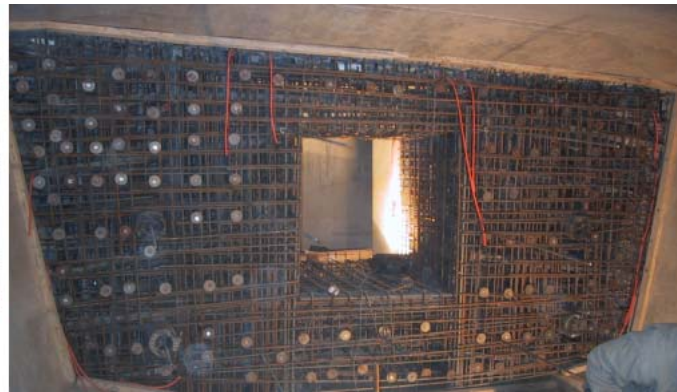
Zur Umlenkung der im Inneren des Hohlkastens geführten externen Spannglieder wurden die vorhandenen Stütz- und Endquerträger mit Selbstverdichtendem Beton (SVB) verstärkt (siehe Abbildung 5). Die Feldquerträger wurden komplett neu mit SVB errichtet.

Abbildung 5: Endquerträger

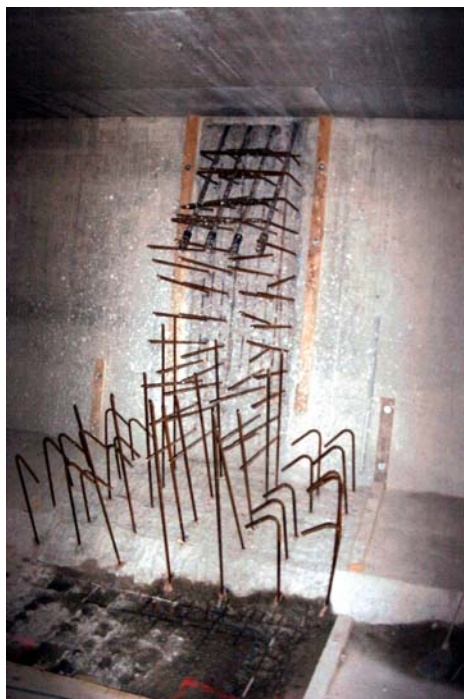
Besonderes Augenmerk wurde auf die Fugenausbildung zwischen bestehendem Brückensteg und neu betonierten Querträgern gelegt. In an der TU München durchgeführten Untersuchungen [8] hat sich gezeigt, dass beim Aufbringen von selbstverdichtendem Beton auf Normalbeton eine höhere Fugenschubtragfähigkeit erzielt werden kann. Beim vorliegenden Projekt wurde jedoch zusätzlich zur Aufrauung der Fuge eine Anschlussbewehrung eingebracht (siehe Abbildung 6).

Abbildung 6: Vorbereitung Steg

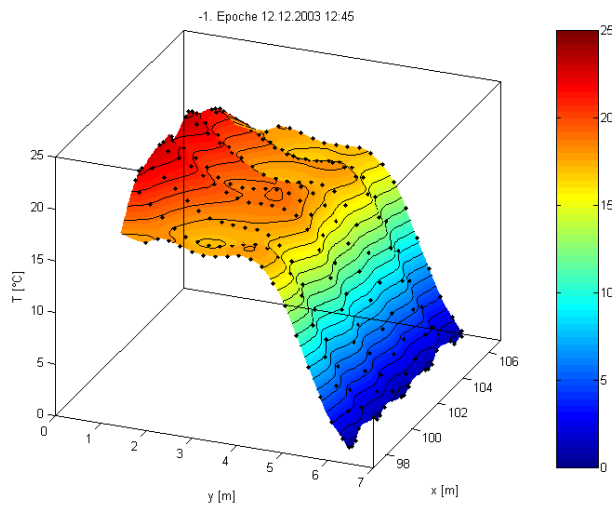
Eine extreme Belastungssituation stellte der Auftrag des heißen Asphaltbelags (ca. 65 °C) dar. Abbildung 13 zeigt die Temperaturverteilung an diesem Wintertag auf Höhe der CFK-Lamellen. Die gesamte Kappe mit dem darunter liegenden Kramarmbereich entzieht dem „heißen“ Fahrbahnbereich Wärme. Die Temperatur auf Höhe der Lamellen betrug maximal lediglich ca. 23 °C. Diese extreme Dämmwirkung wurde u.a. durch die sehr niedrigen Außentemperaturen erreicht. Wäre der heiße Fahrbahnbelag an einem sehr heißen Sommertag aufgebracht worden, so hätte die Temperatur des Harzes näher an den zulässigen Grenzwert für die Verwendung des Epoxidharzes von 45 °C heranreichen können. Bei Verwendung von Epoxidharz wird wie im vorliegenden Fall ein Asphalteinbau bei niedrigen oder gemäßigten Temperaturen empfohlen – in Hitzeperioden nachts.

Abbildung 13: Temperaturverteilung in Höhe der CFK-Lamellen beim Auftrag des Asphaltbelags
