Überwachung von Drahtbrüchen bei Stahlbetonbrücken

S. Fricker, T. Vogel, Institut für Baustatik und Konstruktion, ETH Zürich (CH)

Überwachung von Drahtbrüchen in Stahlbetonbrücken

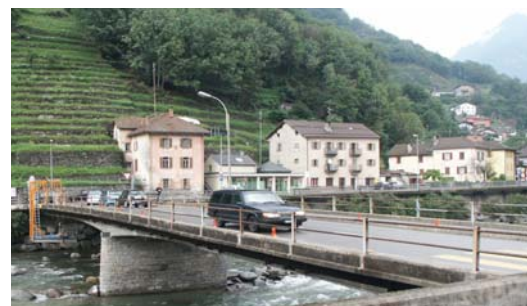
Seitenansicht

Querschnitt mit Sensoren

- Ponte Moesa in Roveredo Kanton Graubünden
- Erbaut 1952
- Vorgespannt mit 84 Spanngliedern in Längsrichtung
- 21 zusätzliche Spannglieder über der Mittelstütze
- 12 Drähte pro Spannglied
- Schädigungen und Drahtbrüche infolge Streusalz und schlecht verpresster Spannglieder
- 16 akustische Sensoren in zwei Reihen wurden installiert
- Überwachung seit Mai 2004

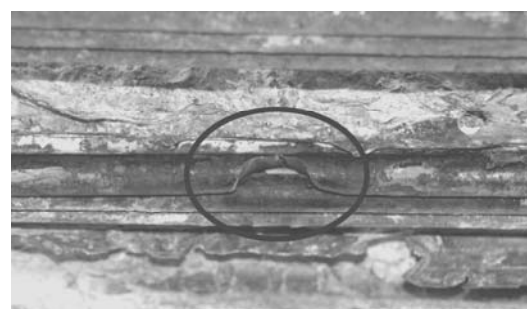
Mit Korrosionszelle erzeugter Drahtbruch

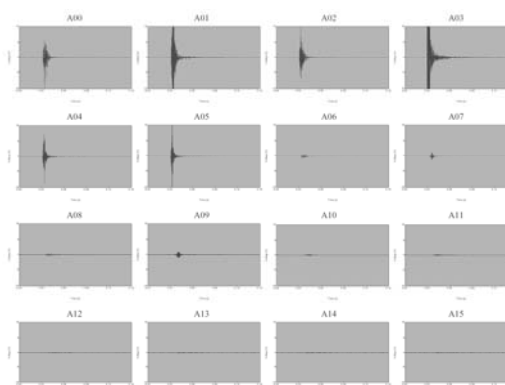
Von den Sensoren beim Drahtbruch Nr. 2 aufgezeichnete Signale

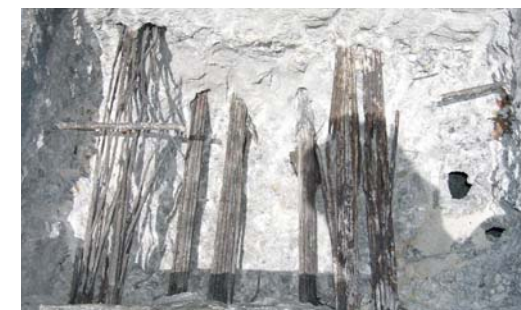
Sondierfenster mit Drahtbrüchen

- 13 spontane und zwei künstlich erzeugte Drahtbrüche
- Spontane Drahtbrüche konzentrieren sich auf einen Bereich
- Sondierungen bestätigen die erfassten Drahtbrüche
- Potentialfeldmessungen bestätigen die Lage der Drahtbrüche

- Auf Grundlage der Brückenüberwachung und der daraus resultierenden zusätzlichen Untersuchungen beschliesst der Bauherr die Brücke zu ersetzen
- Als sichernde Sofortmassnahme werden Hilfspfeiler errichtet

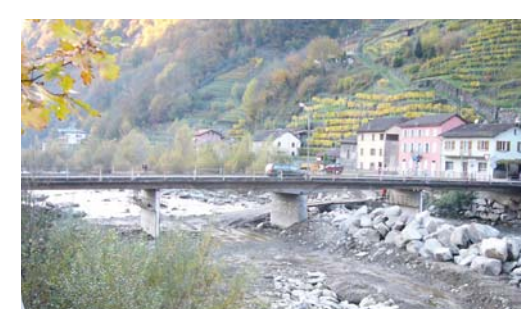
Hilfspfeiler als sichernde Sofortmassnahme
