## **Schadensdiagnose an Bauwerksoberflächen mit multispektralen Methoden**

M. Hemmleb, F. Weritz, C. Maierhofer,  
Bundesanstalt für Materialforschung und -prüfung, Berlin;  
A. Schiemenz, Technische Universität Dresden

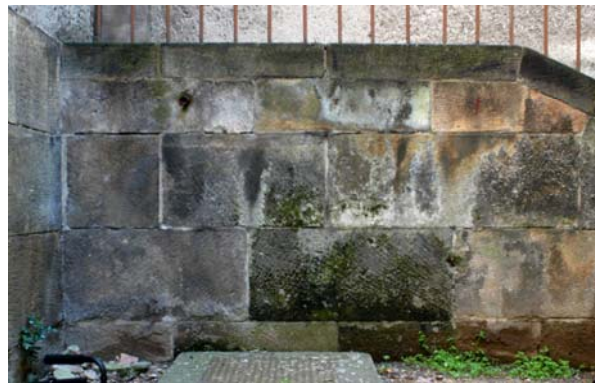
Abb. 4: Geschädigte Sandsteinwand

Als zweites Untersuchungsobjekt wurde ein geschädigter Gebäudesockel aus Sandstein auf dem Campus der TU Dresden ausgewählt (Abb. 4). Auf der Sandsteinwand sind deutlich erkennbare Schäden in Form von Moosbewuchs, Salzauslösungen, durchfeuchteten und verschmutzten Gebieten vorhanden. Ursache der Schäden ist hier aufsteigende Bodenfeuchte in Verbindung mit fehlender Austrocknungsmöglichkeit, da der Gebäudeteil in einem dauerhaft abgeschatteten Bereich liegt.

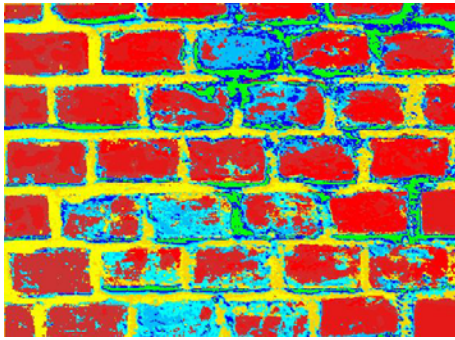
Abb. 6 und Abb. 7 zeigen die Ergebnisse der pixelbasierten Klassifizierung der Ziegelmauerwand. Wie zu erwarten, ist der Bewuchs (im Bild grün dargestellt) deutlich klassifizierbar, da das Minimum der Chlorophyllabsorption durch die IR-Aufnahme erfasst ist. Da der Spektralbereich der Vidikonkamera nicht bis zu den Wasserabsorptionsbanden reicht, beruht die Detektion der Feuchte auf Helligkeitsunterschieden an der Objektoberfläche. Die eindeutige Veränderung der spektralen Eigenschaften (Abb. 8) führt aber auch hier zu einer brauchbaren Klassifikation der feuchtegeschädigten Ziegel (im Bild hellblau bis blau dargestellt).

Abb. 6: Ergebnis der unüberwachten pixelbasierten Klassifizierung (Clusteranalyse)

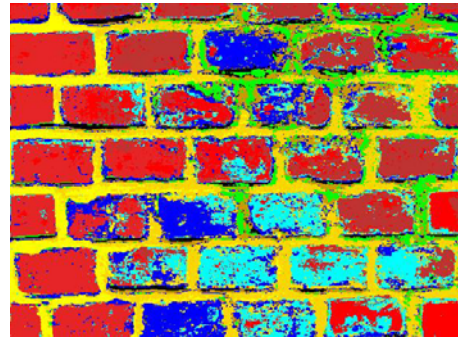
Abb. 7: Ergebnis der überwachten pixelbasierten Klassifizierung (Maximum-Likelihood)

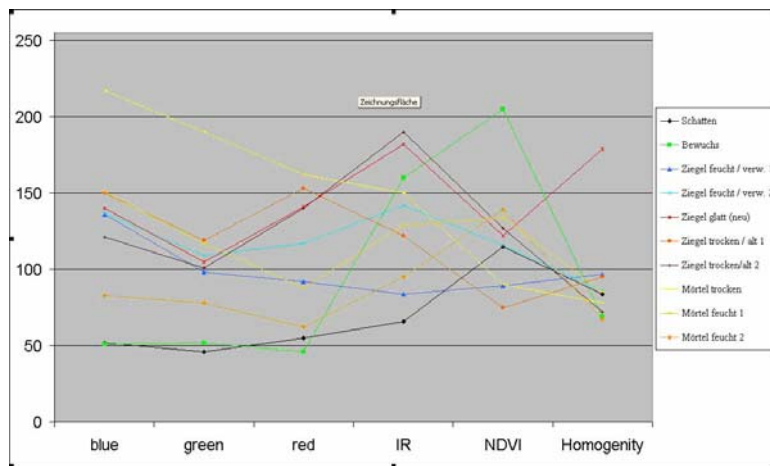
Abb. 9: Signaturanalyse der für die überwachte Klassifizierung verwendeten Objektklassen

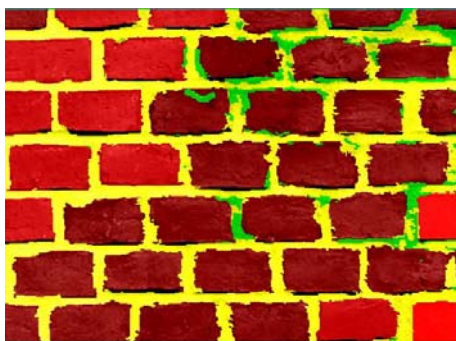
- Bewuchs
- Ziegel verwittert
- Ziegel ungeschädigt
- Ziegel erneuert
- Mörtel

Abb. 10: Ergebnis der objektbasierten Klassifizierung, Klassifikation von verwitterten, ungeschädigten Originalziegeln und neuen Ziegeln

Der objektbasierte Ansatz liefert vergleichbare Ergebnisse. Im Gegensatz zum pixelbasierten Ansatz werden hier aber Ziegel, Mörtel und geschädigte Bereiche als eigenständige Objekte erfasst. So bietet die zusätzliche Information aus dem Texturkanal die Möglichkeit, neue, alte und witterungsgeschädigte Ziegel zu unterscheiden (Abb. 10). Zusätzlich werden bei dem objektorientierten Ansatz Salzausblühungen erkannt (weiße Bereiche in Abb. 11).

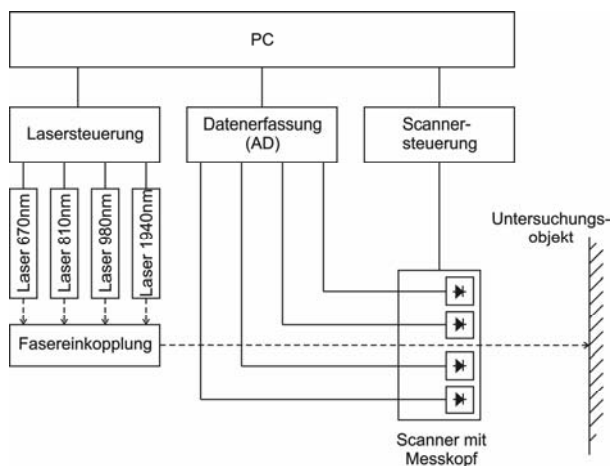
Der multispektrale Laserscanner als ein System für flächenhafte multispektrale Reflexionsmessungen setzt sich aus einer definierten Strahlquelle, einer Detektionseinheit, einem Ablensystem und integrierenden Komponenten zusammen (Abb. 16). Als Strahlquelle wird ein Lasersystem verwendet, welches aus vier fasergekoppelten Halbleiterlasern besteht. Die Auswahl der Laserwellenlängen richtete sich nicht nur nach den Bedürfnissen der Schadensdetektion (Wasser- und Chlorophyllabsorption), sondern auch nach der Marktsituation. Derzeitig werden die Wellenlängen 670, 808, 980 und 1930 nm verwendet. Die Detektionseinheit besteht aus Si- und InGaAs-Fotodioden mit zugehöriger Empfangsoptik. Die damit empfangenen Signale werden verstärkt und digital erfasst. Die Steuerung des Gerätes und die Datenerfassung erfolgt zentral von einem Notebook. Ergebnis einer Messung ist zunächst ein Datensatz mit den gemessenen Reflexionswerten, aus dem ein multispektraler Bilddatensatz erzeugt wird. Neben einer Dokumentation der Ergebnisse wird automatisch der Vegetations- und Feuchteindex berechnet. Zusätzlich können die multispektralen Bilddaten mit einer Multispektralklassifizierung mit kommerzieller Software ausgewertet werden.

Abb. 16: Prinzipieller Aufbau des multispektralen Laserscanners

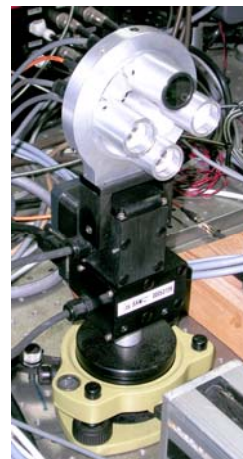
Abb. 17: Messkopf des multispektralen Laserscanners

Der multispektrale Laserscanner steht derzeit für Messungen im Labor zur Verfügung (Abb. 17). Einschränkungen existieren noch hinsichtlich der Aufnahmeentfernung und der Aufnahmezeiten bzw. der damit verbundenen Auflösung.

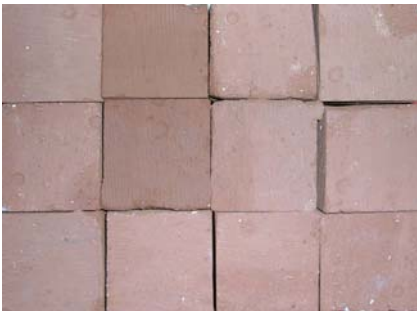
Als erstes Untersuchungsobjekt wurde eine Wand aus z.T. durchfeuchteten Ziegelsteinen ausgewählt (Abb. 18). Zur Bestimmung der Oberflächenfeuchteverteilung wurde ein Multispektralscan von  $3 \times 4$  Miniaturziegeln (Kantenlänge ca. 5 cm) durchgeführt. Zunächst erfolgte eine Aufnahme im trockenen Zustand. Anschließend wurden zwei Ziegel gewässert und eine erneute Aufnahme durchgeführt. Neben den vier Bildkanälen wurde aus den Reflexionswerten unmittelbar der Oberflächenfeuchteindex berechnet. Dabei dienten die Reflexionswerte bei  $\lambda = 980 \text{ nm}$  als Referenz zur Messung bei  $\lambda = 1930 \text{ nm}$ , welche nahe bei der Wasserabsorptionslinie liegt.

Abb. 18: Ziegelwand  
(z.T. durchfeuchtet),  
Aufnahme mit Digitalkamera

In Abb. 19 sind deutlich die durchfeuchteten Flächen zu erkennen. Ein Teil der Feuchte ist in die benachbarten Ziegel eingedrungen. Im Vergleich zu dem Foto der Ziegel (Abb. 18) ist außerdem zu erkennen, dass die aus wechselnder Oberflächenbeschaffenheit hervorgerufenen Kontrastunterschiede, die denen durch Feuchte hervorgerufenen ähnlich sind, im Feuchteindexbild verschwinden. Die verbleibenden geringfügigen Helligkeitsunterschiede im Bereich der Fugen sind ebenso wie die Aufhellung im unteren Bildbereich auf gerichtete Reflexionsanteile der Laserstrahlung an Kanten bzw. Doppelreflexion am Probenstisch zurückzuführen. Die in Abb. 19 wiedergegeben Farbwerte repräsentieren die relative Feuchteverteilung im oberflächennahen Bereich. Für eine Berechnung der absoluten Feuchtwerte ist
