Tragsicherheitsbewertung von Kalksteinsäulen im Neuen Museum Berlin

G. Eisele, Ingenieurgruppe Bauen, Karlsruhe;
M. Gutermann, Institut für Experimentelle Statik, Hochschule Bremen, Bremen
K. Steffens, Prof. Dr.-Ing. Steffens Ing.-GmbH, Bremen

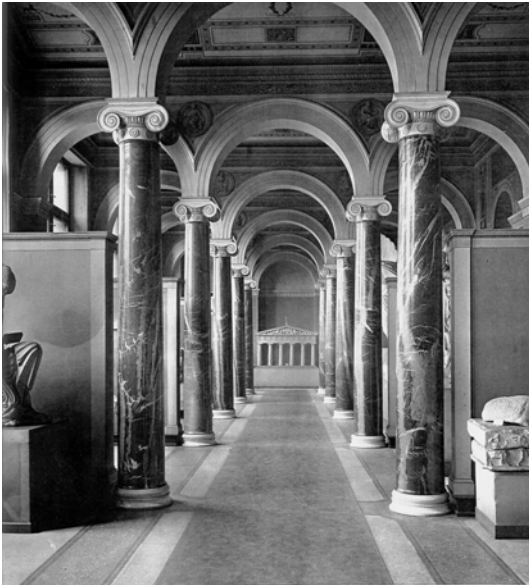
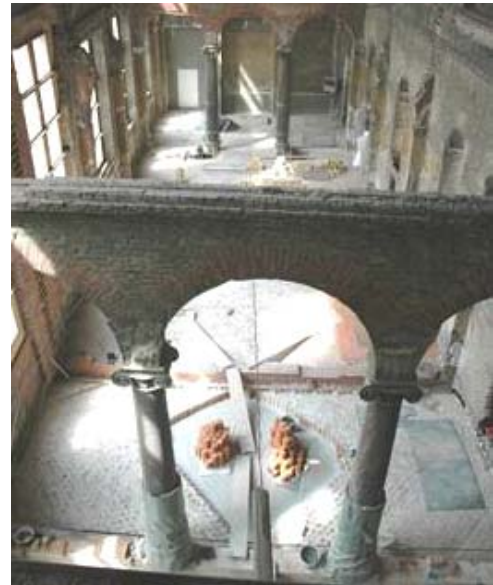
In den einzelnen Ausstellungsräumen sind in den Mittelachsen Säulen aus unterschiedlichen Natursteinmaterialien (Sandstein, Kalkstein, Marmor) eingebaut worden (Bild 2a und Bild 2b).

Bild 2a und 2b: Kalksteinsäulen damals und heute

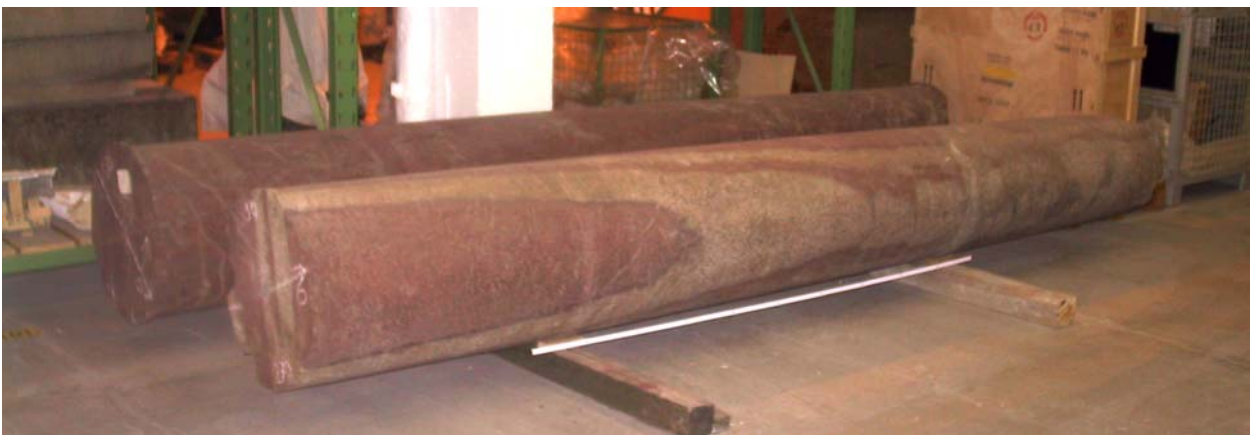
Die Säulenschäfte sind aus so genanntem „Pyrenäen-Marmor“ gefertigt. Es handelt sich dabei um keinen klassischen Marmor, sondern um einen Kalkstein der Sorte „marbre campan melange“. Verschiedenfarbige Maserungen in unterschiedlichen Orientierungen verleihen dem Stein ein edles und dekoratives Aussehen (Bild 3).

Bild 3: Eingelagerte Säulenschäfte

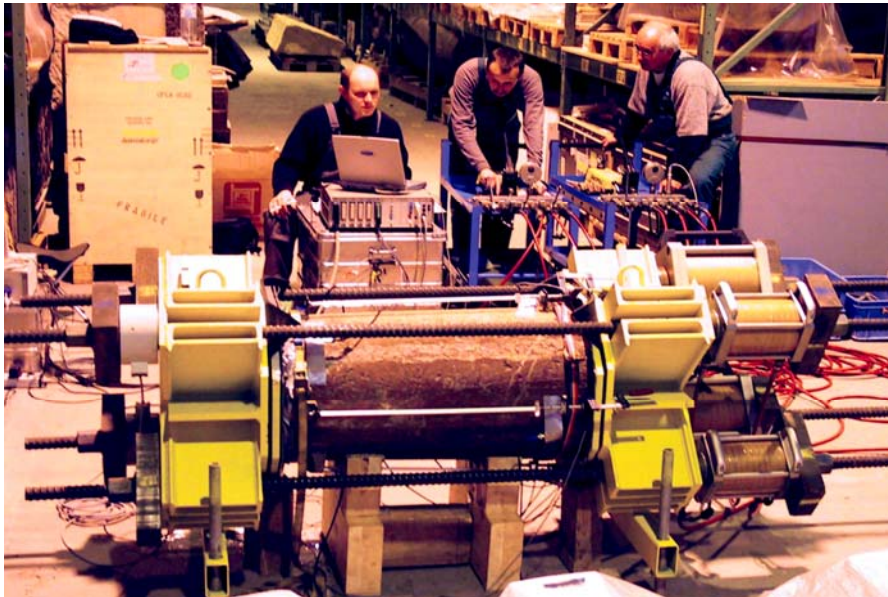
Die Lasteinleitung erfolgte über eigens hergestellte Lastkreuze an beiden Enden des Säulenstumpfs. Die Lasterzeugung übernahmen 4 hydraulische Pressen. Dywidag-Zugstangen schlossen den Kräftekreislauf. Um die Querdehnung an den Lasteinleitungsflächen nicht zu behindern, wurden teflonkaschierte Elastomere als Gleitlager eingesetzt. Die Säulenschäfte wurden liegend in einer mobilen Prüfpresse zentrisch und exzentrisch belastet. Das Eigengewicht der Säule wirkte dadurch zwar senkrecht zur Säulenachse, der Fehler ist im Verhältnis zu den einzutragenden Lasten mit ca. 2 % vernachlässigbar klein.

Die Säule war zur Dehnungsmessung mit vier Wegaufnehmern ausgestattet, die mit der Beziehung $\epsilon = \Delta l / l$ die integrierte Dehnung in Längsrichtung lieferten (Bild 5). Neben der Kraft wurde an den Lasteinleitungsbereichen die Schallemission gemessen, damit ggf. festgestellt werden kann, wann sich der Verbund zwischen den Einzelkomponenten zu lösen beginnt.

Bild 5: Versuchsaufbau Säulenfragment im Depot

Die Versuche ergaben, dass beide Säulenschäfte für zentrische Lasten ausreichend tragsicher sind (Sicherheitsfaktor $\gamma > 2,1$). Bereits bei geringen Exzentrizitäten ($M/N = e \leq d/8$) muss die zulässige Normalkraft jedoch wegen der Inhomogenität des Kalksteins eingeschränkt werden. Die festgestellte große Streubreite der E-Moduli stützt die Annahme, dass auch die Materialfestigkeiten stark streuen.

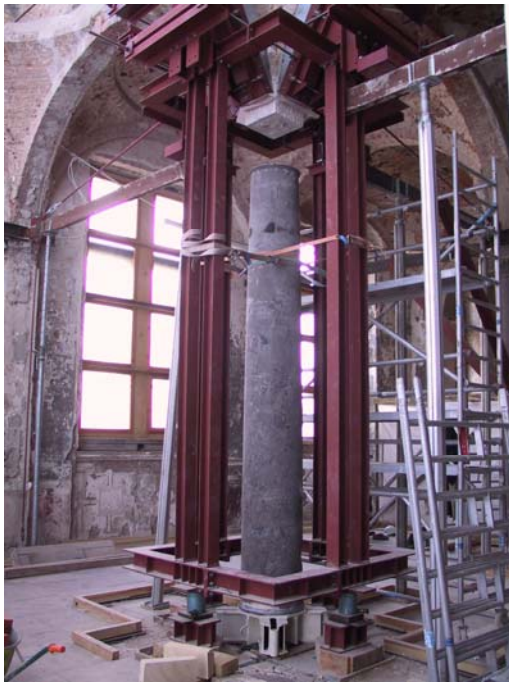
Eine im Museum verbaute Kalksteinsäule war längere Zeit den Umwelteinflüssen ungeschützt ausgesetzt. Voruntersuchungen (Ultraschall, Radar) bestätigten den schlechten Zustand des Säulenschaftes, der Basis und des Kapitells. Zum Ausbau von Basis und Kapitell war eine Anhebevorrichtung installiert worden. Der Säulenschaft wurde anschließend auf eines der beiden Lastkreuze abgesetzt und ausgerichtet (*Bild 7a*). Das

Bild 7: Aufbau in-situ-Belastungsversuche

a) Nach Einbau des unteren Lastkreuzes

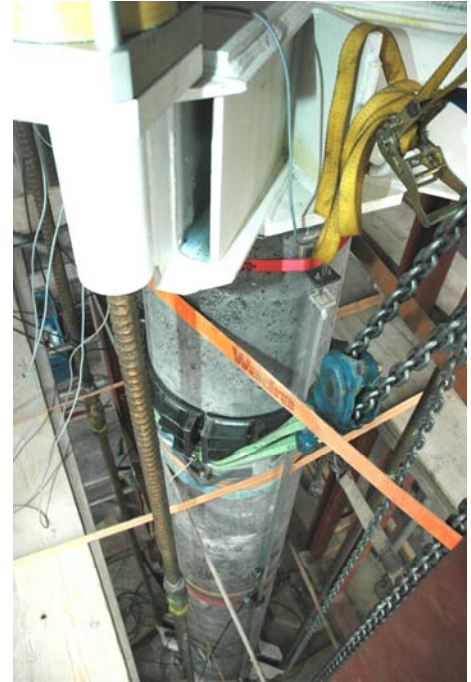
andere wurde in 4 m Höhe auf die stehende Säule gelegt. Belastungsvorrichtung und Messtechnik entsprachen den vorangegangenen Versuchen im Depot (*Bild 7b*). Die Tragsicherheit für zentrische und exzentrische Lasten konnte nachgewiesen werden, auch wenn die Stauchungen deutlich größer waren als die, der im Depot gelagerten Säulen, deren Messkurven in Bild 8 wiedergegeben sind.

b) Vollständig mit Mess- und Belastungstechnik ausgestattete Säule
