## **Vorgehensweise bei der Untersuchung von Parkhäusern**

M. Raupach  
Institut für Bauforschung (ibac), RWTH Aachen

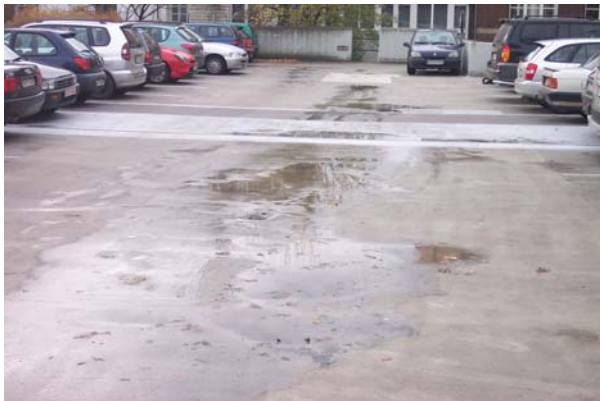
**Bild 1:** Pfützenbildung auf einem Parkdeck durch nicht funktionsfähiges Entwässerungssystem

Wenn ein gewisser Chloridgehalt aus den Tausalzen bis zur Bewehrung vorgedrungen ist, löst er dort Korrosion aus, die zu Rissen, Abplatzungen und statischen Problemen führen kann. Die folgenden Bilder 1-3 zeigen typische Schäden, die häufig unter anderem durch unzureichende Entwässerungssysteme unterstützt werden (s. Bild 1).

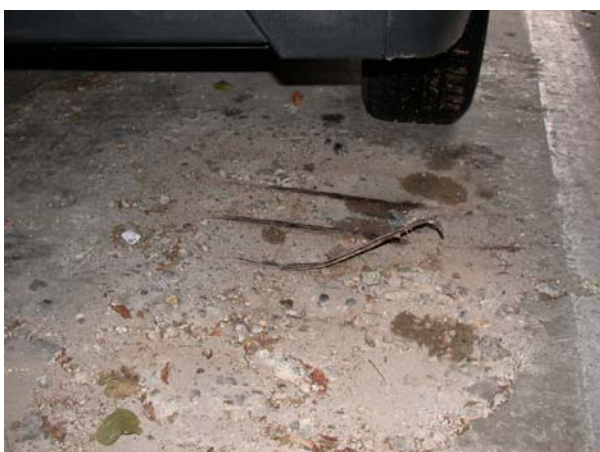
**Bild 2:** Zerstörte Betonoberfläche mit herausstehender Bewehrung in einem befahrenen Bereich eines ca. 30 a alten Parkhauses

Die in Bild 2 dargestellte Zerstörung der Betonoberfläche ist vermutlich aus einer Überlagerung von Frost-Tausalz-, Chlorid- und mechanischer Beanspruchung entstanden. Die in Bild 3 gezeigten Korrosionsschäden an der Bewehrung in Bereichen undichter Fugen treten bei Parkhäusern und Tiefgaragen ebenfalls häufig auf. In solchen Bereichen besteht die Problematik, dass die am stärksten geschädigten Bereiche unzugänglich sind, d.h. dass eine Instandsetzung nur mit erheblichem Betonabtrag oder Sonderverfahren wie dem kathodischen Korrosionsschutz möglich sind.

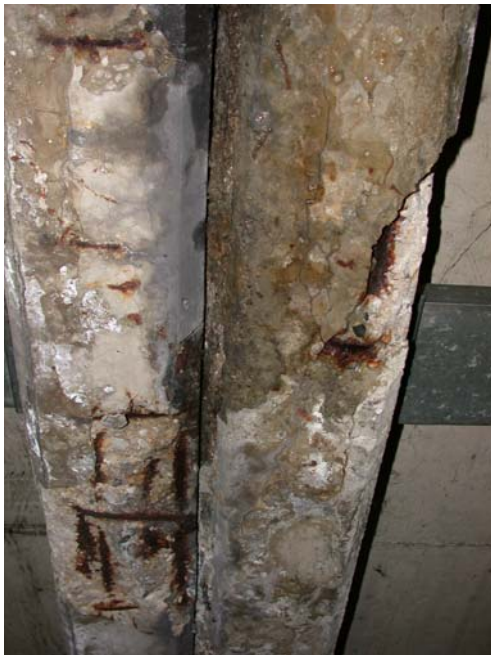
**Bild 3:** Erhebliche Korrosionsschäden an Unterzügen eines Parkhauses, die an eine undichte Fuge angrenzen

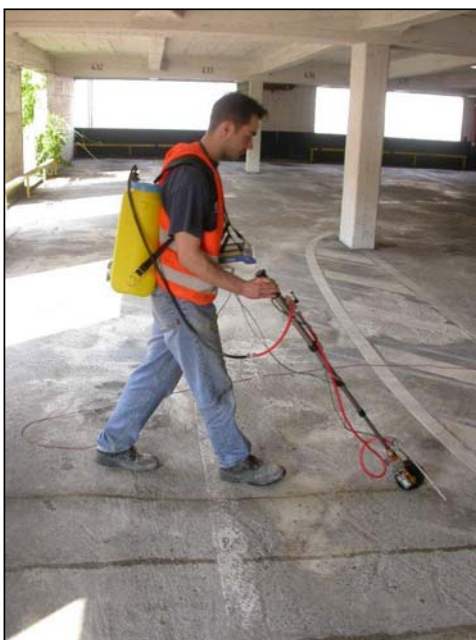
Bild 5: Potentialmessung in einem Parkhaus mit einer Einzelradelektrode

Für die Messung und Speicherung der Potentialwerte vor Ort sind heute eigens für Potentialmessungen an Stahlbetonbauteilen entwickelte Geräte mit Einzel-, Vielfach- oder Radelektroden (s. z. B. Bild 5) für die verschiedenen Einsatzgebiete verfügbar. Üblicherweise werden die Messdaten vor Ort automatisch gespeichert, im Büro auf einen PC übertragen und dort ausgewertet.

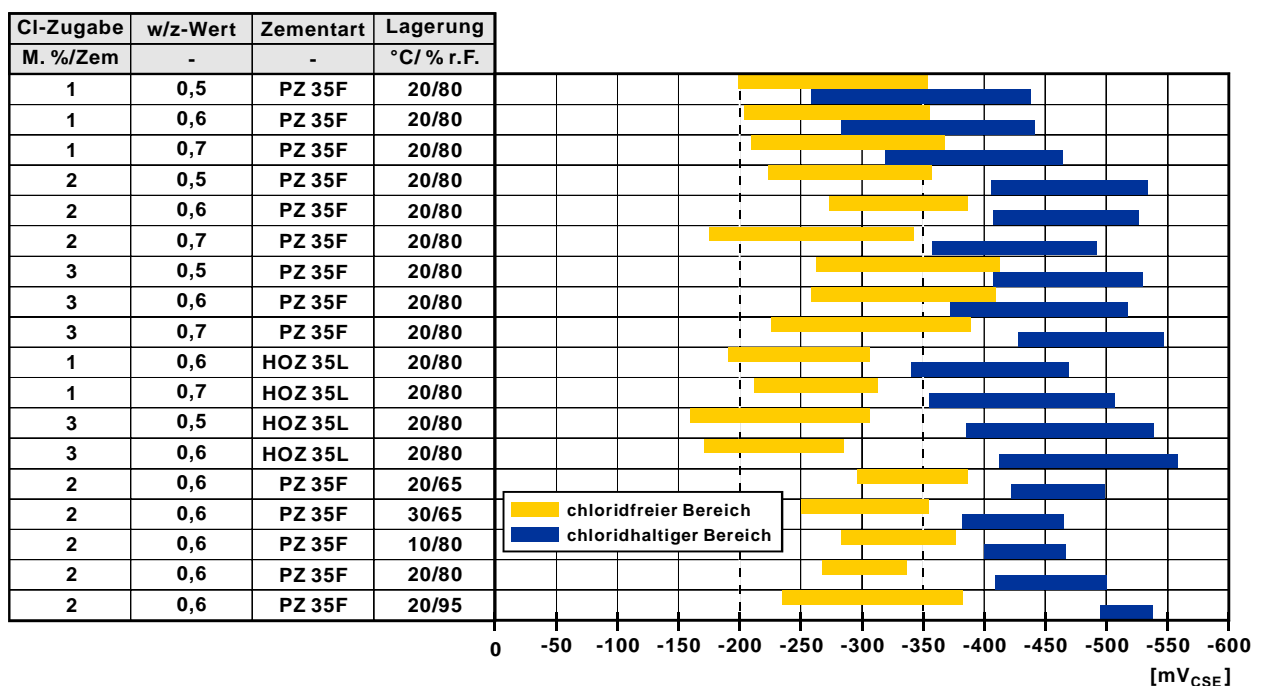
Bild 6: Ergebnisse von Potentialmessungen an Laborprüfkörpern

Im Rahmen einer Diplomarbeit wurden am Institut für Bauforschung der RWTH Aachen Laboruntersuchungen an den maßgebenden Einflussgrößen auf Potentialmessungen durchgeführt [5]. Bild 6 zeigt, dass es keinen Festwert für das Potential gibt, ab dem mit Korrosion zu rechnen ist, sondern dass im Einzelfall festgelegt werden muss, wie die Potentiale zu bewerten sind. Neben den Absolutwerten für die Potentiale sind daher besonders lokale Potentialgradienten zu beachten, die auf kritische Bereiche hinsichtlich Bewehrungskorrosion hindeuten.

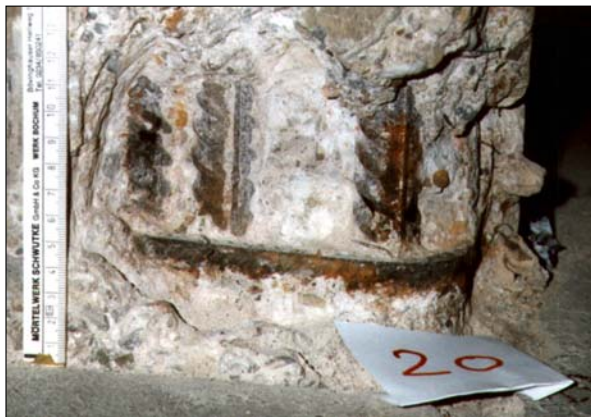
**Bild 8:** Nach dem Abstemmen der Nord-West-Kante (vgl. Bild 7) sichtbar gewordene korrodierende Bewehrung

Die kritischen Bereiche wurden an den Stützenfüßen als Grenzen für die erforderlichen Abstemmarbeiten markiert. Beim Abstemmen des Betons wurde festgestellt, dass durch die Potentialmessungen auch Bereiche lokalisiert werden konnten, in denen die Bewehrung zwar schon korrodierte, äußerlich jedoch noch keine Veränderungen der Betonoberflächen erkennbar waren.

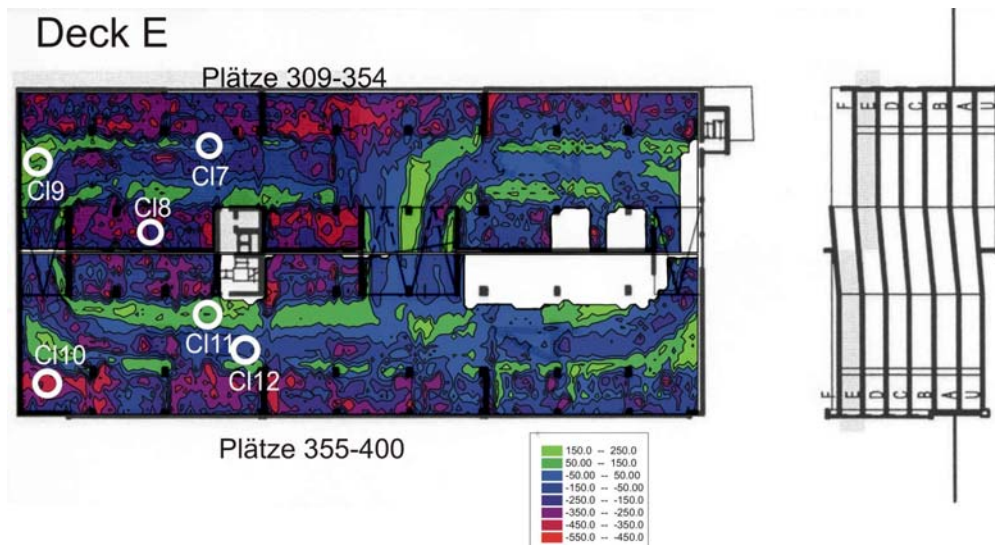
Bild 9: Potentialfeld in der vierten Ebene einer Parketage über der Einfahrtsebene

Während in den Stellplätzen je nach Frequentierung durch von den Fahrzeugen abtropfendes Wasser hohe Chloridkonzentrationen und damit verbunden starke Korrosionsgefährdungen vorliegen, nimmt die Chloridbelastung in den Fahrspuren i.d.R. mit zunehmendem Abstand von der Einfahrt ab (s. z.B. Bild 9). Eine generelle Quantifizierung der Chloridbelastung für bestimmte Parkhaustypen und Expositionen ist jedoch schwierig, da die jeweils vorhandenen Betoneigenschaften eine erhebliche Rolle spielen. Die Vorhersage des Chlorideindringens und des Verlaufes der chloridinduzierten Chloridkorrosion sind Gegenstand verschiedener laufender Forschungsvorhaben.

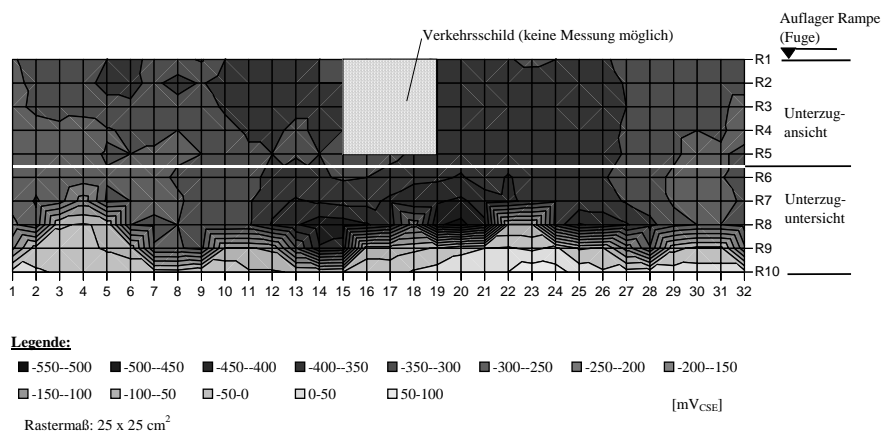
**Bild 11:** Äquipotentialfelddiagramm eines Unterzuges, an dem chloridhaltiges Wasser über die gesamte Länge abgeflossen ist

Bild 10 zeigt beispielhaft ein Potentialfeldbild für einen Fall, wo das chloridhaltige Wasser im wesentlichen nur an den Unterzugrändern zu kritischen Verhältnissen geführt hat. Im Gegensatz dazu zeigt Bild 11, dass hier offensichtlich chloridhaltiges Wasser über die gesamte Unterzuglänge geflossen ist.
