# Anwendung von Georadar und Ultraschall – Fallbeispiele aus der Praxis eines Ingenieurbüros

Christian SODEIKAT, Christoph DAUBERSCHMIDT,  
Ingenieurbüro Schießl Gehlen Sodeikat, München

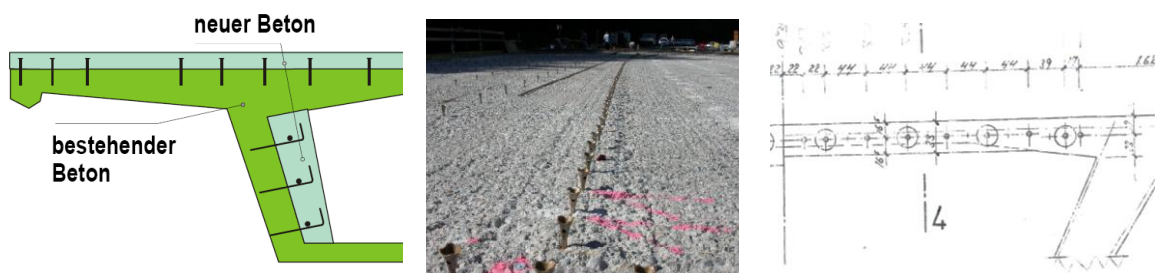
Eine bei der Verstärkung und Instandsetzung häufig anstehende Prüfaufgabe ist die Ortung von Spanngliedern. Bild 1 zeigt ein typisches Beispiel einer Verstärkung einer Brückentafel mit verankertem Aufbeton. Um nun beim Bohren der Verankerungen die vorhandene Quer- und Längsvorspannung nicht zu verletzen, musste vorab die genaue Lage der Spannglieder ermittelt werden.

Bild 1: Verstärkung einer Brückentafel mit verankertem Aufbeton; Plan mit Darstellung der Längsspannglieder

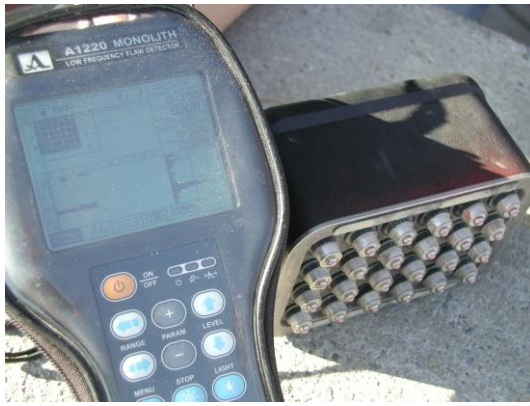
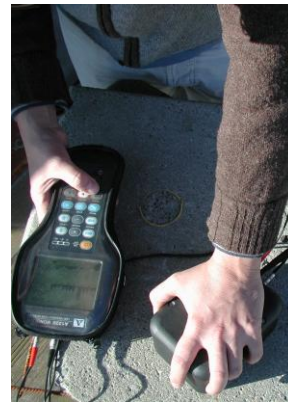
Seit Ende der 1990er Jahre sind Prüfköpfe erhältlich, die ohne Koppelmittel an Betonoberflächen angekoppelt werden können und für den Echobetrieb geeignet sind. Diese Bauart wird sowohl als Longitudinalwellen-Prüfkopf (Druckwellen) als auch als Scherwellen-Prüfkopf (Transversalwellen) hergestellt. Auf der Basis dieser Prüfköpfe wurde ein Messgerät entwickelt, mit dem eine Untersuchung von Betonbauteilen bis zu einer Dicke von etwa 0,7 m (je nach Randbedingungen) möglich ist. Durch seine vergleichsweise kleine Bauweise und Batteriebetrieb (Masse: Steuerteil 800 g, S/E-Einheit 800 g) ist es baustellengeeignet. Das Gerät besteht aus einer Sende-Empfangeinheit aus 24 Punktkontakt-Prüfköpfen, die in einem Sende- und Empfangsteil von je 12 Prüfköpfen zusammengesetzt sind, Bild 5.

Bild 5: Ultraschall-Echo-Messgerät und Messkopf mit 24 Punktkontakt-Prüfköpfen

Die Mittenfrequenz beträgt 55 kHz. Ein batteriebetriebenes Steuerteil erzeugt den Sendepuls (300 V) und empfängt und speichert die Empfangspulse und stellt sie als B- und C-Bilder auf einem kleinen LCD-Schirm in schwarz-weiß dar. Jeweils 40 Punktaufnahmen können zu einer Messlinie zusammengefasst werden. Die Tiefe von Reflektoren ist nach Eingabe einer Transversalwellengeschwindigkeit ablesbar (in mm). Mit einer zum Gerät gehörenden Software werden die Messdaten auf einen PC geladen und sind dort als B-Bild und C-Bild darstellbar.

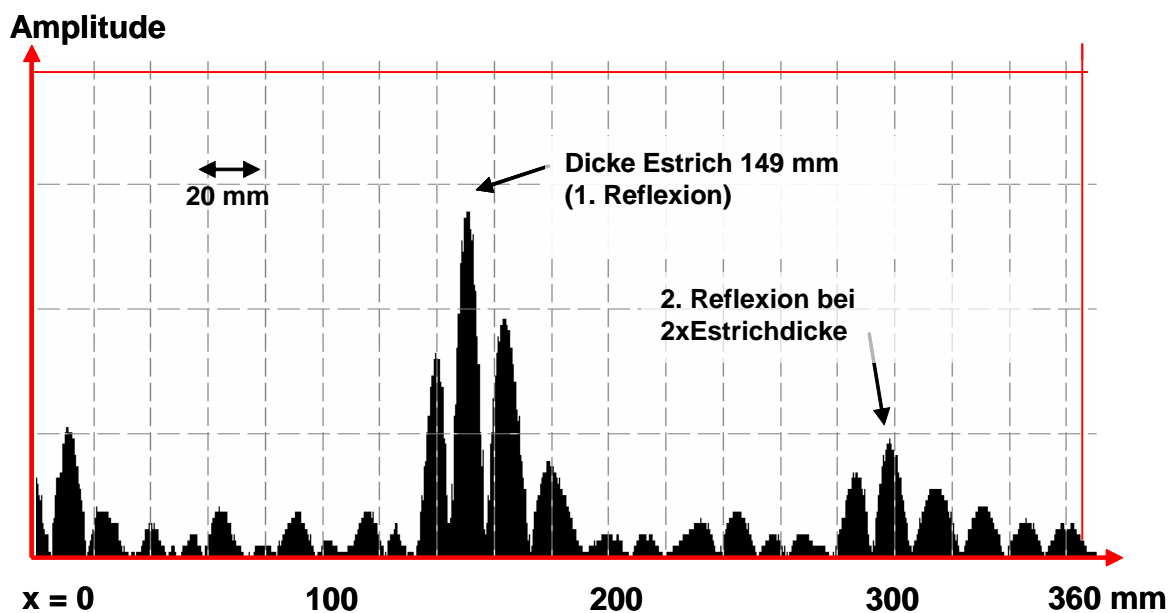
Anhand der Ultraschallmessungen konnten Bereiche der Bodenplatte detektiert werden, deren Dicken die Solldicke von 150 mm z.T. deutlich unterschritten. Stellweise konnten mit dem Ultraschall-Verfahren Dicken von rd. 110 mm ermittelt werden. Insgesamt wurden über 100 Einzelmessungen durchgeführt. Die durch anschließende Bohrungen ermittelte Genauigkeit des Messverfahrens lag bei unter 5 %. Das nachfolgende Bild 6 zeigt die Darstellung eines entsprechenden A-Scans (als Einhüllende des Signals) mit noch gut zu erkennender 2. Reflexion des Signals (hervorgerufen dadurch, dass das Sendesignal z.T. auch an der Oberseite des Estrichs reflektiert wird).

Bild 6: Ultraschall-Einzelmessung; A-Bild

Der Estrich hatte eine planmäßige Dicke von 150 mm. Diese Dicke war zur schadensfreien Ableitung der hohen Punktlasten der Hochregale zwingend erforderlich. Im Rahmen vorhergehender Untersuchungen wurden zerstörend Bohrkerns und Probeplatten entnommen. An diesen Stellen war die vorhandene Dicke des Estrichs bekannt, weshalb dort die Kalibrierung der Wellengeschwindigkeit des Ultraschallgerätes möglich war. Die Kalibrierung erbrachte eine mittlere Wellengeschwindigkeit des Estrichs von  $v = 2320$  m/s.

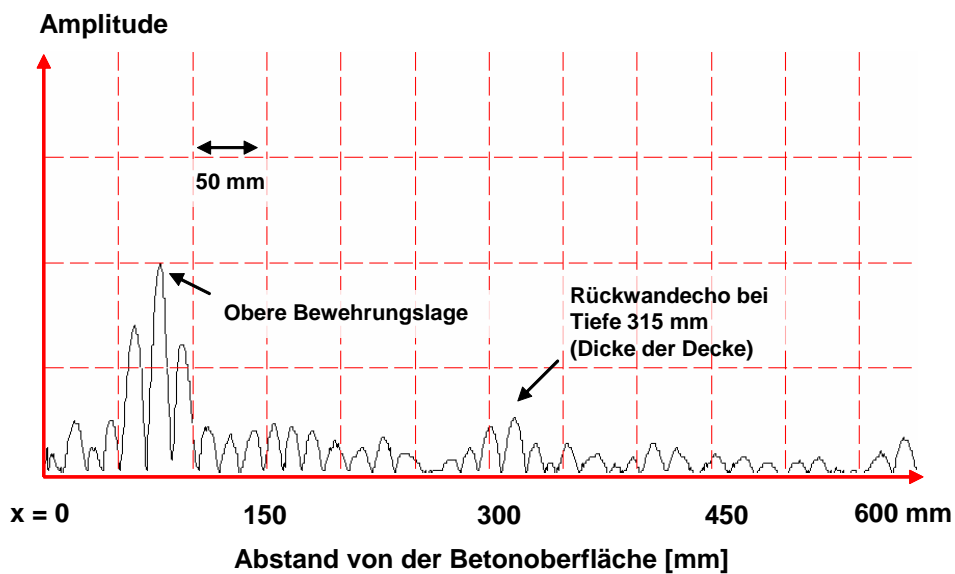
An einer Stelle wurde ein Bohrkern mit einer Länge von 310 mm Beton und rd. 10 mm Dämmung (teilweise mit Zementschlämme getränkt) entnommen. Die Kalibrierung mit einer Wellengeschwindigkeit von  $v = 2580\text{m/s}$  ergab eine gemessene Deckendicke von 315 mm, Bild 7. Die Messungen wurden mit einer Messfrequenz von 55 kHz durchgeführt.

Bild 7: Ultraschall-Einzelmessung; A-Bild

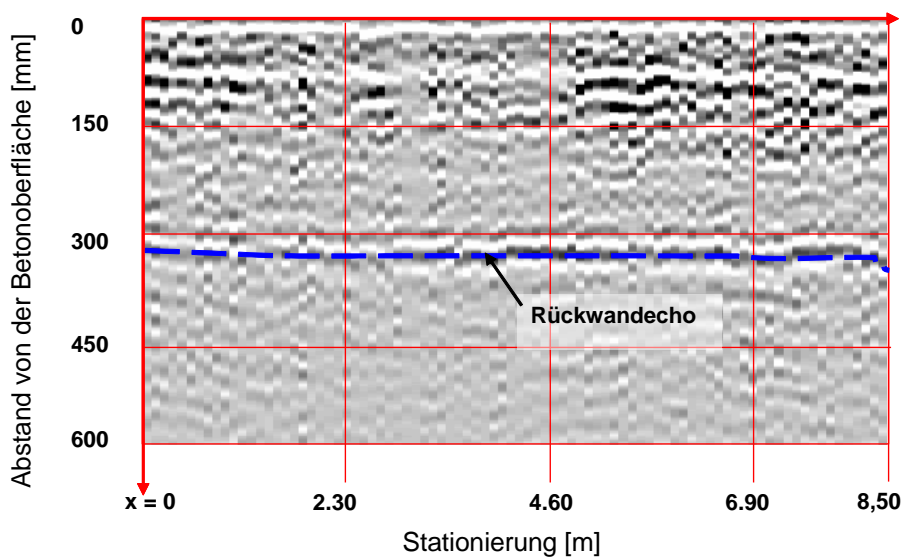
Aufgrund der engen oberen Bewehrungsführung war das Signal des Rückwandechos z.T. stark gedämpft. Unter Zuhilfenahme des Linienscans (B-Bild) konnte die Dicke der Betondecke an der jeweiligen Messstelle jedoch eindeutig bestimmt werden, auch die Dickenänderung im Bereich einer planmäßigen Aufweitungen ist gut erkennbar, Bild 8. Minderdicken der Stahlbetondecke außerhalb der Bautoleranz konnten nicht detektiert werden.

Bild 8: Ultraschall-Linienscan; B-Bild

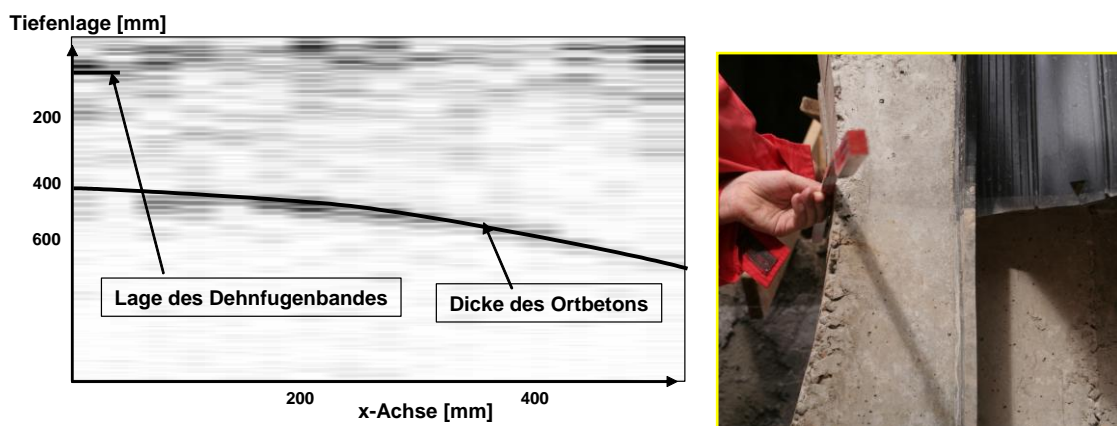
Die Ultraschallmessungen zeigten, dass anhand der aufgenommenen B-Scans die Wandstärken und deren Änderungen in den einzelnen Segmentbereichen sowie die Lage des Dehnfugenbandes mit hoher Genauigkeit kontrolliert werden konnten, Bild 9.

Bild 9: B-Bild zur Feststellung der Bauteildicke und der Lage des Fugenbandes (linkes Bild); Detailbild aus dem Bereich des Fugenbandes (Rechtes Bild)

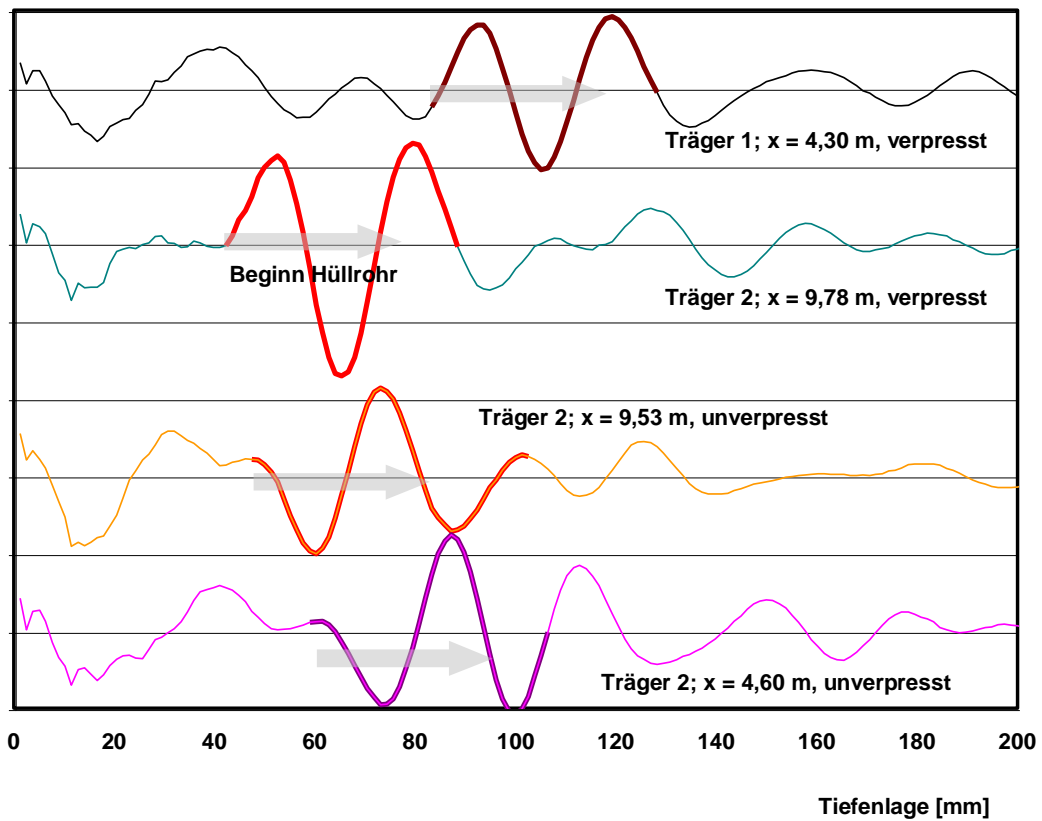
Bild 12: Ultraschallsignale über verpressten und unverpressten Hüllrohren

Durch die Auswertung der A-Bilder konnten anhand der Phasensprünge unverpresste Hüllrohrbereiche zielsicher aufgefunden und einer weiteren Untersuchung bzw. der nachfolgenden Instandsetzung zugeführt werden, Bild 12.
