Schallemissionsmessung bis zum Versagen von Kohlefaserlamellen an einem Stahlbetonträger

Rosemarie HELMERICH, Jürgen BOHSE, Ute EFFNER, Mathias RÖLLIG, Bundesanstalt für Materialforschung und -prüfung, Berlin

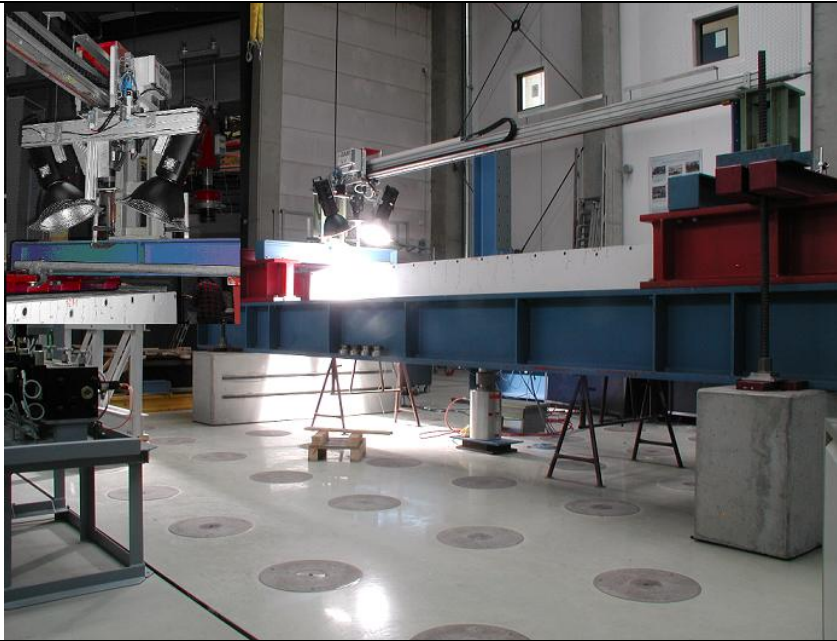
Abbildung 1: Ansicht der Thermografieeinheit zur Beobachtung des Verbundverhaltens im Vierpunkt-Biegeversuch.

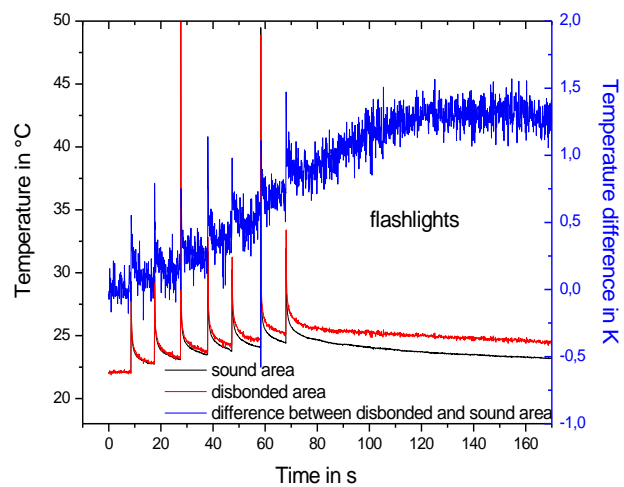
Abbildung 2: Optimierte Erwärmung mittels Blitzlicht in der Verbundfläche zwischen CFK und Betonoberfläche an einer eingebauten Fehlstelle von etwa 50 cm² Grösse (Gesamtausschnitt etwa 625 cm²). Verwendet werden zwei Blitzlichter (jeweils 1500 Watt) mit sieben Blitzern in 60 Sekunden bei einer Auswertungszeit von 2 Minuten. Links: Wärmeflussbild, Rechts: transiente Kurven für die Fehlstelle T_F (rot) und einen Referenzpunkt T_R (schwarz) und die entsprechende Temperaturdifferenzkurve ΔT (blau) der transienten Temperaturkurven.

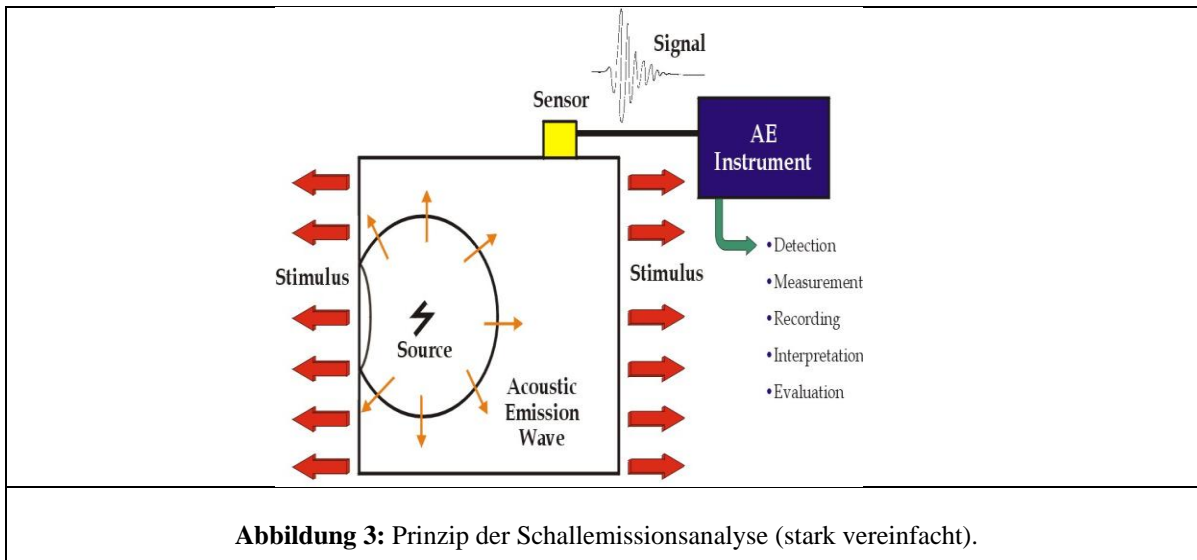
dann zielgerichtet eingesetzt werden. Als passives Verfahren genügen der Schallemissionsanalyse relativ wenige Sensoren, um ein großes Bauteilvolumen integral zu erfassen. Ein Prinzipschema einer Schallemissionsmessung findet sich in Abbildung 3. Wesentlich ist das Vorhandensein einer äußeren Belastung, damit Schadensbereiche Schallemission emittieren. Durch Überschreiten von lokalen Festigkeitseigenschaften kommt es z.B. bei Rissbildung oder –wachstum zur Freisetzung von elastisch, gespeicherter Energie (auch bei Reibung und Strukturveränderung), die u.a. in Wärme und Schall gewandelt wird. Jedes Material leitet diese Wellen mit einer materialspezifischen Geschwindigkeit weiter. Die Dämpfung dieser akustischen Wellen ist ebenfalls materialspezifisch und zudem beeinflusst von Umweltfaktoren wie Feuchtigkeit oder, bei heterogenen Materialien wie CFK-verstärktem Stahlbeton auch von den einzelnen Komponenten wie Gesteinskörnungen, Zementmatrix, Bewehrung, Epoxidharz und Kohlefaserlamelle. Der sich ausbreitende Schall kann von akustischen Sensoren aufgezeichnet werden. Aus der Laufzeit der Signale von den einzelnen Schall aussendenden Quellen (aktive Risse, Verbundstörungen, Reibung) zu einer Vielzahl von Sensoren (mindestens zwei bei linearer Ortung), kann auf die Position der aktiven Schädigung zurückgerechnet werden. Die Anordnung, der für die Ortung der Schallquelle verwendeten Sensoren, bezeichnet man als Array. Man verwendet Schallemissionssensoren, die Schallemissionen im für das Material spezifischen Bereich aufzeichnen. Strukturveränderungen im Beton können z.B. mit Sensorfrequenzen zwischen 40 und 100 kHz empfangen werden. Ablösungen der CFK-Lamellen könnten bei höheren Frequenzen (~150 kHz) noch detektierbar sein. Systematische Untersuchungen fehlen hier derzeit noch. Häufig handelt es sich jedoch um kombinierte Schäden, also um Ablösungen in der Grenzschicht zwischen Betonoberfläche und Rissentwicklung im Beton, die sekundär zur Schädigung in Form von Verbundverlust führen. Für das Detektieren derartiger Phänomene können auch Breitbandsensoren verwendet werden. Störende Effekte im niedrigen und für die Schadensentwicklung untypischen Bereich können herausgefiltert werden. Die Schallemissionsanalyse wird bereits mit Erfolg an Brückenbauwerken eingesetzt⁴, um insbesondere Risswachstum zu detektieren und zu lokalisieren. In der Regel erfolgt der Messaufbau und die Messung ohne Einschränkung des Straßenverkehrs. Der Straßenverkehr auf der Brücke wird genutzt, um die notwendige, äußere Belastung zu erzeugen, unter denen Schadensbereiche Schallemission erzeugen.

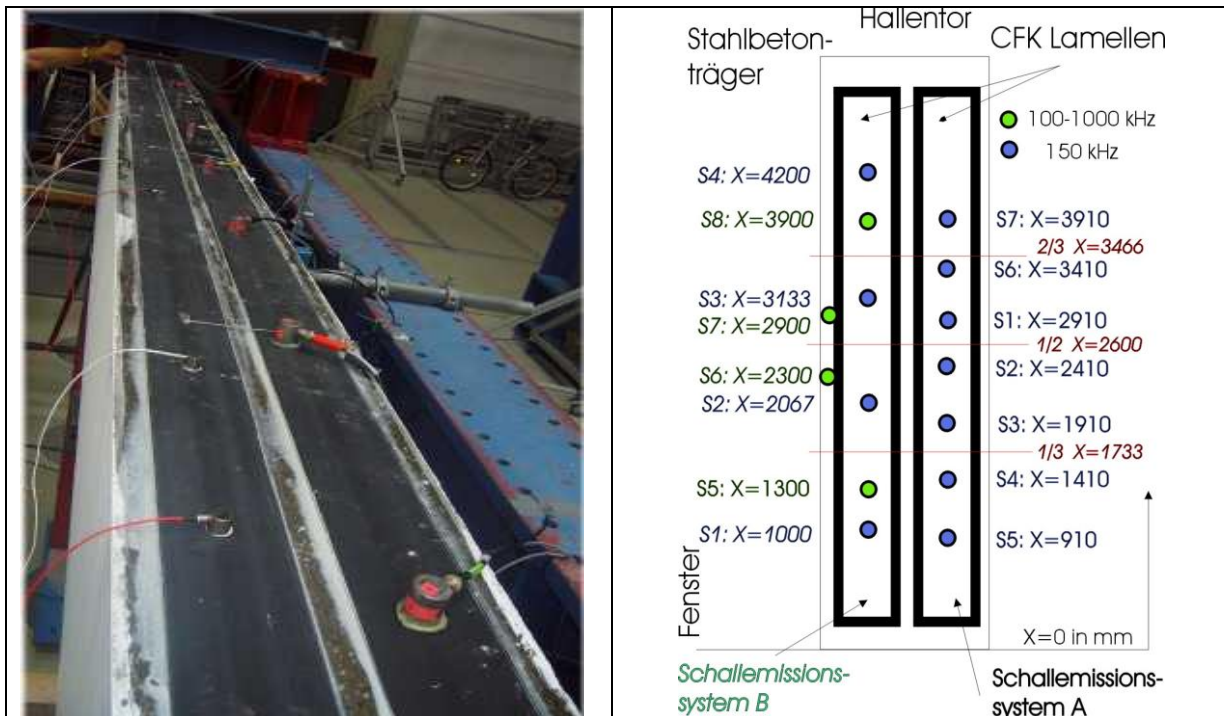
Es wird mit zwei 8-Kanal Schallemissionssystemen A und B von Physical Acoustics gearbeitet. In Abbildung 5 links ist eine Draufsicht auf dem Betonbalken mit samt der applizierten Sensoren zu sehen. Die Schallemission wird von zwei unterschiedlichen Sensortypen erfasst. Die Schallemission von sieben 150 kHz-Sensoren (PAC R15I), die mittig auf einer CFK-Lamelle angeordnet sind, wird vom Schallemissionssystem A erfasst. Das Schallemissionssystem B verwendet vier 150 kHz-Resonanzsensoren (PAC R15), die auf der zweiten CFK-Lamelle entlang der Mittellinie appliziert sind. Zusätzlich werden noch zwei Breitbandsensoren 100 kHz – 1000 kHz (PAC WD) auf der zweiten Lamelle, sowie zwei weitere Breitbandsensoren auf dem Betonbalken neben der CFK-Lamelle angekoppelt. In Abbildung 5 rechts sind die genauen Sensorpositionen angegeben.

Abbildung 5: Positionen von Sensoren der Schallemissionssysteme A und B auf dem mit CFK-Lamellen verstärkten Stahlbetonträger 5200 mm x 500 mm x 300 mm.

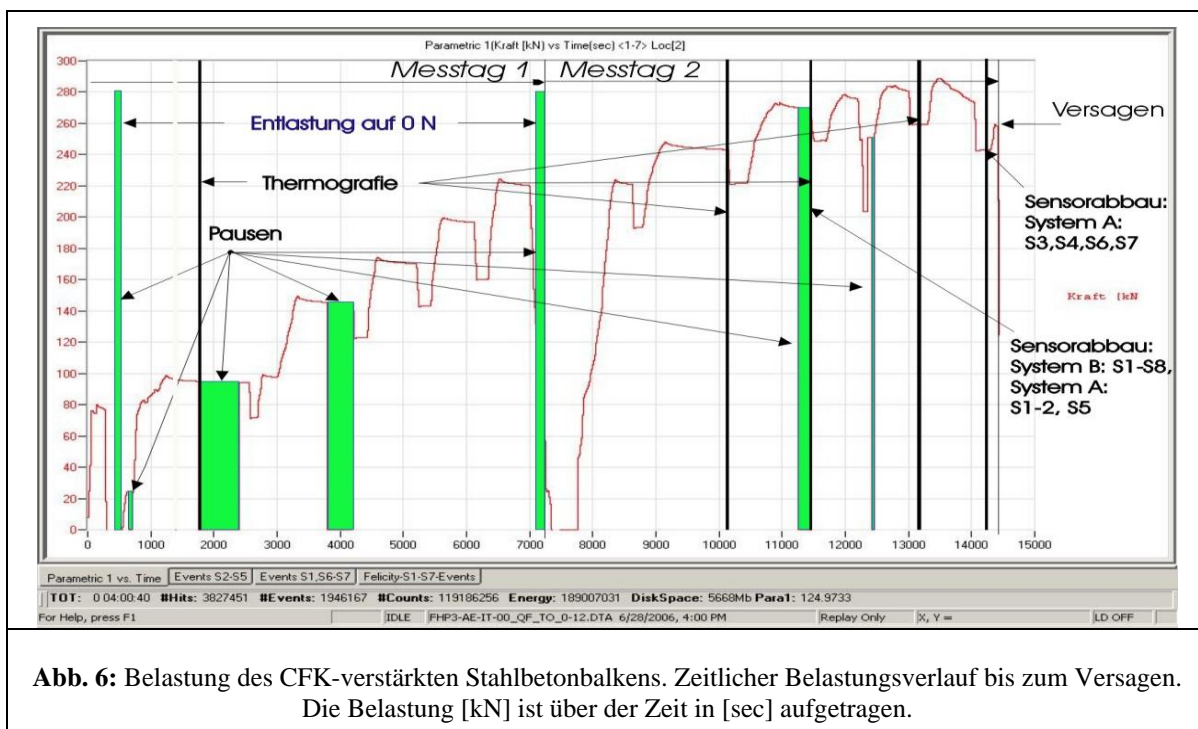
In der Abbildung 6 ist der zeitliche Verlauf der Belastung gezeigt, als Kraft in kN über der Zeit in sec (rote Linie). Die Belastung des Stahlbetonbalkens mit der Kraft F erfolgt in Stufen, wobei in jeder Stufe eine Mindesthaltezeit von 180 s eingehalten wird. Während der Haltephasen werden viermal Thermographieaufnahmen gemacht (siehe schwarze Linien in Abb. 6). Die Schallemissionsmessung wird dabei nicht unterbrochen, da es kaum zu „Störgeräuschen“ durch die Thermographiemessung kommt. Die Belastung des Betonbalkens erfolgt bis zum Versagen der CFK-Lamellen. Zum Schutz der Sensoren werden alle Sensoren des Systems B nach der Belastung bei etwa 275 kN demontiert (siehe schwarze Linie in Abb. 6). Vom System A verbleiben lediglich zwei Sensorpaare (Sensor S3, S4 und S6, S7) auf der anderen CFK-Lamelle, die sich jeweils um den 1/3 und 2/3 Punkt befinden. Zu Beginn der letzten Belastungsstufe werden auch diese Sensoren entfernt (siehe schwarze Linie in Abb. 6). In diesem Belastungsintervall versagen beide CFK-Lamellen bereits bei einer Last von 260 kN. Der Stahlbetonbalken wird insgesamt zweimal völlig entlastet. Die erste Vollentlastung findet nach der ersten Belastung um 80 kN statt. Diese Entlastung ist notwendig, um den Balken auszurichten. Die zweite Entlastung findet am Ende des ersten Messtages statt. Die grünen Balken in Abb. 6 zeigen die Zeitpunkte, an denen das Schallemissionssystem auf Pause geschaltet wird, um z.B. visuelle Prüfungen am CFK verstärkten Stahlbetonbalken vorzunehmen. Die Breite der grünen Balken entsprechen der zeitlichen Länge dieser Pausen.

Abb. 6: Belastung des CFK-verstärkten Stahlbetonbalkens. Zeitlicher Belastungsverlauf bis zum Versagen. Die Belastung [kN] ist über der Zeit in [sec] aufgetragen.

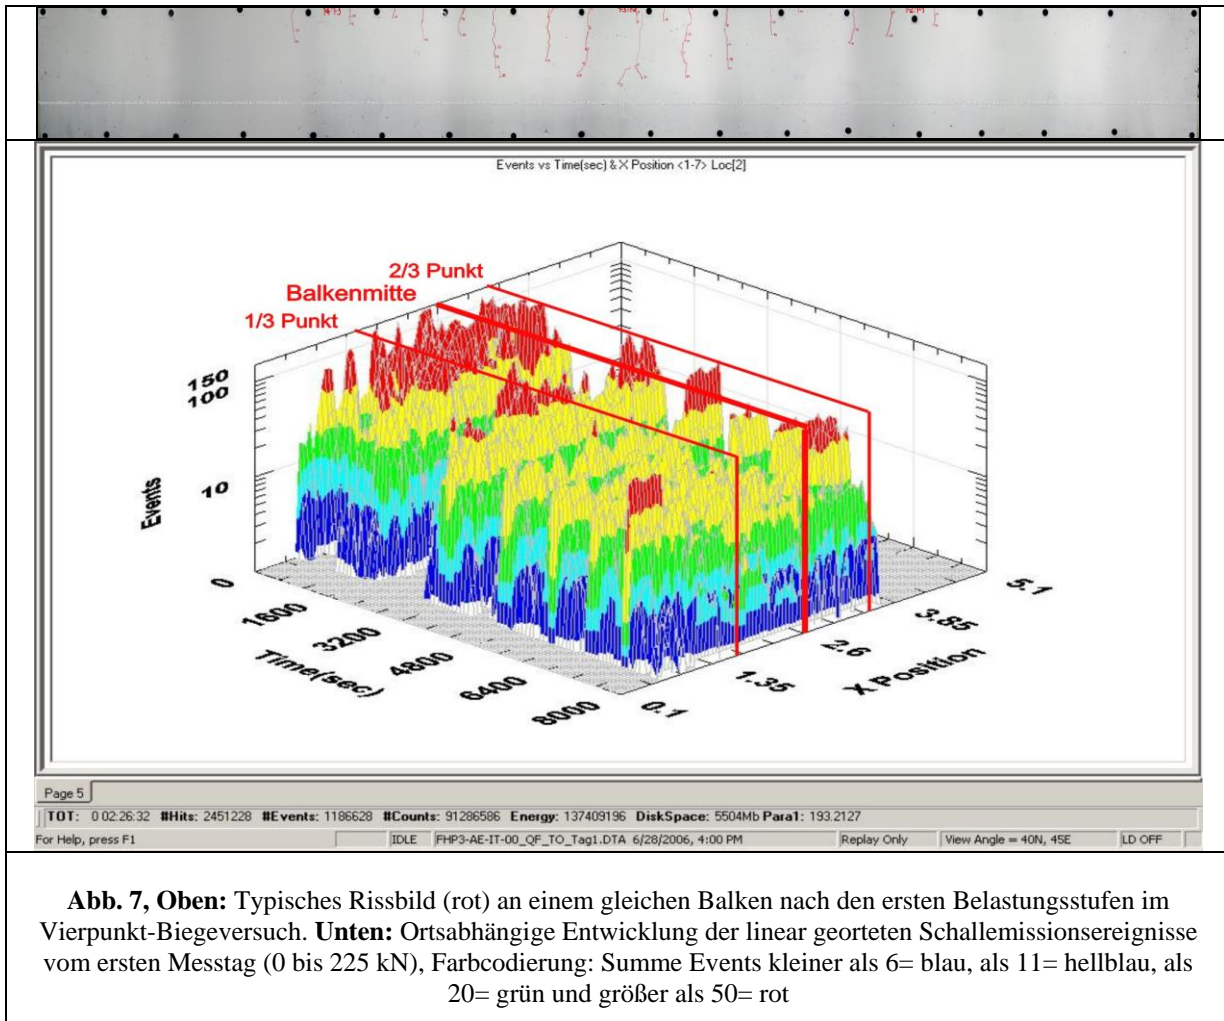
In der Abb. 7 unten findet sich die ortsabhängige, zeitliche Entwicklung der linearen Ortungsereignisse („Events“) vom ersten Messtag mit dem Messsystem A. Das Ergebnis der linearen Ortung durch das System B deckt sich im wesentlichen mit den Ortungsergebnissen des Systems A. Die Summe von registrierten Ortungsergebnissen an der jeweiligen zeitlichen und örtlichen Position ist in der Abb. 7 farblich codiert. Es wird erwartungsgemäss starke Schallemission in der Balkenmitte bis zu einem Belastungsniveau von etwa 100 kN detektiert. Neben der erstmaligen Belastung, die erfahrungsgemäss immer mit starker Schallemission verbunden ist, treten hier vermehrt Biegerisse auf, die vornehmlich in der Balkenmitte auftreten. In der Abbildung 7 oben ist ein typisches Rissbild (rot angezeichnet) eines identischen CFK verstärkten Stahlbetonbalkens im Vierpunktbiegeversuch nach den ersten Belastungsstufen zu sehen. Interessanterweise wird hier auch am 2/3 Punkt starke Schallemission lokalisiert. Die weitere Belastung am ersten Messtag (siehe Abb. 7 unten) zeigt immer weniger aktive Schallemission, insbesondere aus der Balkenmitte. Zum Ende des ersten Versuchstages wird wieder verstärkt Schallemission am 2/3 Punkt detektiert, aber auch am 1/3 Punkt wird die Schallemission wieder aktiver. Nach vollständiger Entlastung wird der Versuch am zweiten Tag fortgesetzt⁵. Insbesondere von Interesse ist das Verhalten der Sensoren, die unmittelbar in der Nähe des 1/3 und 2/3 Punktes liegen, um eine Aussage über die Schädigung des Verbundes CFK-Lamelle/ Stahlbeton zu bekommen. So kommt es hier ab etwa 250 kN zu einer exponentiellen Zunahme der Schallemissionsaktivität, auch in den Haltephasen, und eine abwechselnde hohe Schallemissionsaktivität zwischen dem 1/3 und 2/3 Punkt⁵.

Abb. 7, Oben: Typisches Rissbild (rot) an einem gleichen Balken nach den ersten Belastungsstufen im Vierpunkt-Biegeversuch. **Unten:** Ortsabhängige Entwicklung der linear georteten Schallemissionsereignisse vom ersten Messtag (0 bis 225 kN), Farbcodierung: Summe Events kleiner als 6= blau, als 11= hellblau, als 20= grün und größer als 50= rot

Im ersten Bereich bis zu einer Belastung von etwa 100 kN (bis zum ersten schwarzen senkrechten Strich) erfolgt ein starker Anstieg der Eventsumme mit zunehmender Belastung. Die Anzahl der Risse zeigen ebenfalls eine lineare Zunahme. Die Bildung von Biegerissen erfolgt vornehmlich in der Balkenmitte. In Abb. 7 unten ist zu erkennen, dass starke Schallemission nicht nur in der Mitte, sondern über den gesamten Balken geortet wird.
