Hohlstellendetektion an mittelalterlichen Wandmalereien mittels aktiver IR-Thermographie

Thomas LÖTHER, Jeannine MEINHARDT-DEGEN, Stefan WEISE,
Christoph FRANZEN, Institut für Diagnostik und Konservierung
an Denkmälern in Sachsen und Sachsen-Anhalt, Dresden

Kurzfassung. Hohlstellen in Wandmalereien lassen sich mit Hilfe aktive Infrarotthermographie detektieren und dokumentieren. Dabei müssen aufgrund der Wertigkeit und Empfindlichkeit des Kunstgutes die Messparameter auch der berührungslosen Technik sensibel eingestellt werden. Die Messbildinterpretationen haben die unterschiedlichen verwendeten Pigmente und das Substratmaterial zu berücksichtigen.

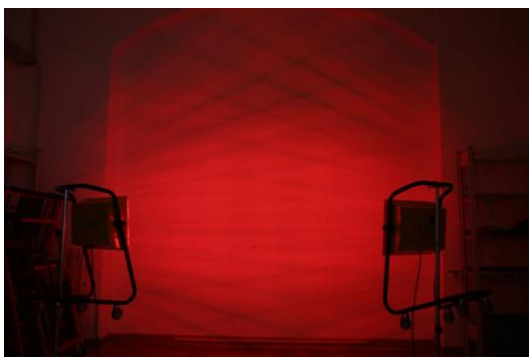
Abb. 1 Infrarotstrahler zur Erwärmung einer Wandoberfläche, Labor

Die infrarot-thermographischen Untersuchungen wurden mit einer VARIOSCAN 3021 ST der Firma InfraTec durchgeführt. Die Auswertung erfolgte mit IRBIS-professional software derselben Firma. Zur Induzierung eines Temperaturgradienten kamen zwei Halogenstrahler HAL 3000 (Fa. Master) mit je 3000 Watt Leistung zum Einsatz. Diese wurden schräg zur Untersuchungsfläche so aufgestellt, dass die bestrahlten Flächen sich überlagerten und das sichtbare Bestrahlungsfeld deutlich größer war, als der untersuchte Bildausschnitt. Die Kamera schaut zwischen den Bestrahlungseinheiten hindurch senkrecht auf die Untersuchungsfläche (Abb. 2). Die gleichmäßige und ausreichende Erwärmung einer Wandoberfläche in dieser Konstellation wurde durch Voruntersuchungen getestet. Abb. 1 zeigt zwei Infrarotstrahler an einer Laborwand.

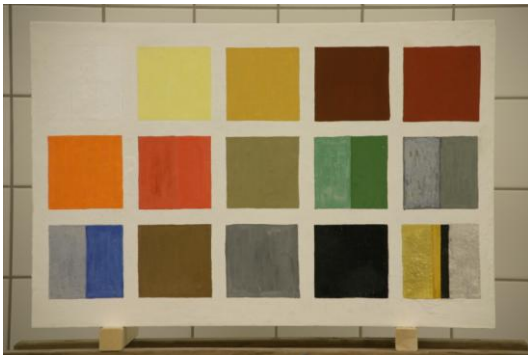
Abb. 3 Prk_1 mit verschiedenen pigmentbeschichteten Feldern

Da die Absorption von Wärmestrahlung von der Farbe der Oberfläche abhängt, wurde der Einfluss von Malschichten auf die Erwärmung einer Wandoberfläche untersucht. Die Oberfläche des Probekörpers Prk_1 wurde in 15 Felder mit Abmessungen von jeweils 11 x 11 cm eingeteilt. Auf jedes dieser Felder wurde eine Oberflächenfassung aufgebracht, einige Felder wurden in sich noch einmal unterteilt (Abb. 3). Dabei wurden Pigmente und Pigmentzusammensetzungen eingesetzt, die für mittelalterliche Wandmalereien typisch sind (s. Legende Abb. 5). Zudem erfolgte im 15. Musterfeld eine Erweiterung der Auswahl durch eine Gold- und eine Silberbeschichtung. Abb. 4 zeigt eine Untersuchungsaufnahme vom Probekörper Prk_1 nach einer 15-minütigen Erwärmung. Dargestellt sind die Differenztemperaturen in K im Vergleich zum Ausgangszustand von 23°C zu Beginn des Tests. Abb. 5 gibt den unterschiedlichen Temperaturverlauf für die Pigmentfelder bei der Erwärmung wieder.

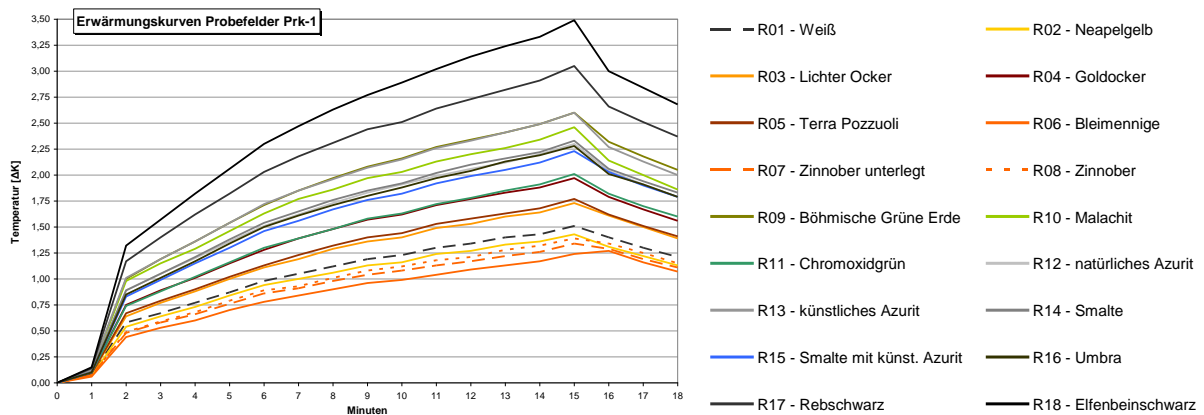
Abb. 5 Temperaturverlauf auf Probekörper Prk_1 mit verschiedenen pigmentbeschichteten Feldern

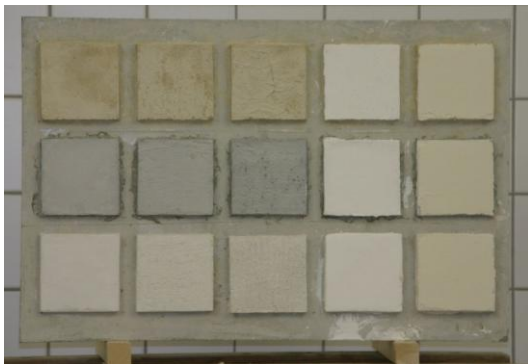
Abb. 6 Prk_2 mit verschiedenen Mörteln

Da man bei mittelalterlichen Wandmalereien auf Putz nicht immer von identischen Oberflächen ausgehen muss und die Absorption von Wärmestrahlung von der Rauigkeit der Oberfläche und vom Oberflächenmaterial abhängen kann wurde der Einfluss dieser Parameter auf die Erwärmung an unterschiedlichen Musterflächen auf einem Probekörper (Prk_2) untersucht. Auf dem Probekörper Prk_2 (Abb. 6) legte man 15 Musterflächen mit Abmessungen von jeweils 11 x 11 cm an, die sich in ihrer Zusammensetzung und ihren Oberflächenrauigkeiten unterscheiden. Es wurden Kalk-, Zement- und Gipsmörtel verwendet und unterschiedlich abgeschlossen. Abb. 7 zeigt eine Untersuchungsaufnahme im Differenzbildmodus und Abb. 8 gibt den unterschiedlichen Temperaturverlauf für die Musterflächen bei der Erwärmung wieder.

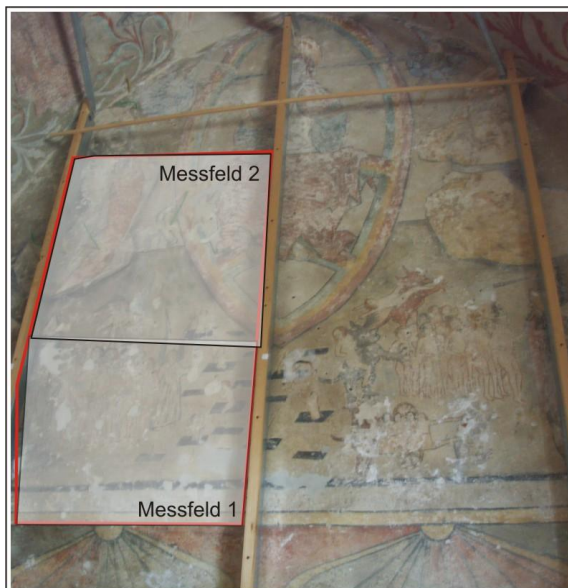
Abb. 11 Gekennzeichnete Messfelder auf den Wandmalereien in St. Nikolai, Bad Schmiedeberg

In der Stadtkirche St. Nikolai in Bad Schmiedeberg, Sachsen-Anhalt, sind die Wandmalereien aus der 2. Hälfte des 15. Jahrhunderts seit einigen Jahren unter kontinuierlicher restauratorischer Beobachtung. An einem Bereich der Darstellung einer thronenden Muttergottes, für den eine Perkussionskartierung vorlag, wurde eine aktive IR-Thermographie durchgeführt.
