Erfahrungen beim Einsatz der Wirbelstromprüfung im Schienenprüfzug 2 der DB Netz AG

R. Krull, H. Hintze, DB Kirchmöser; H.-M. Thomas, BAM Berlin; S. Rühle, PLR, Magdeburg; D. Nöllen, DB Netz, Minden

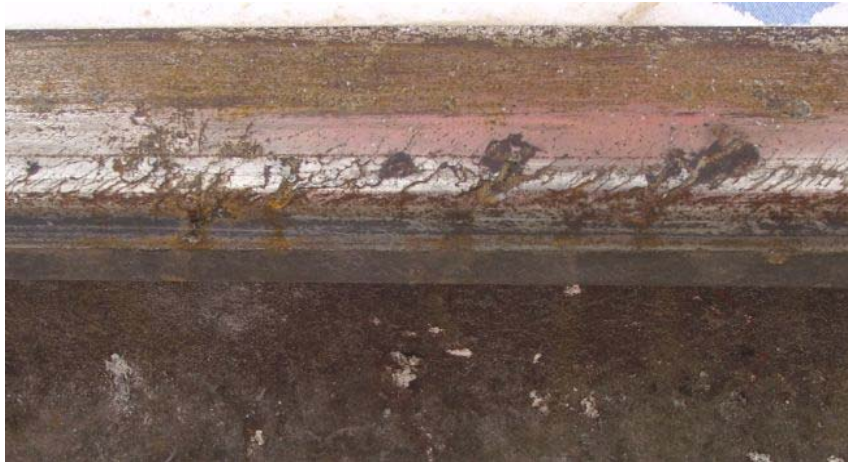
Bild 1: Starke Oberflächenschädigung durch Head Checks

der Detektion und Bewertung durch geeignete zerstörungsfreie Prüfverfahren, so sind es heute Fehlerarten wie Head Checks (siehe Bild 1), Squats, Belgrospis etc., die es zu finden und hinsichtlich ihrer Schädigungstiefe zu bewerten gilt.

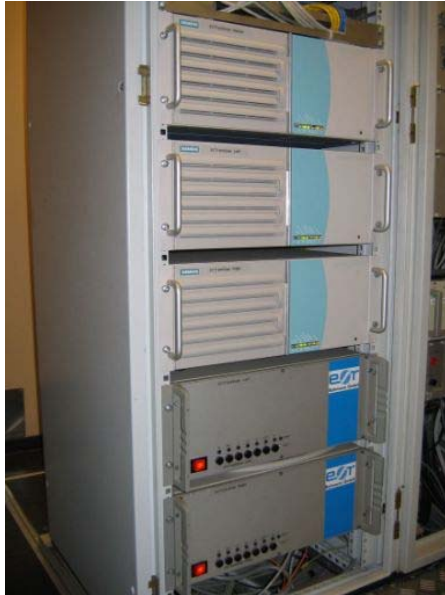
Bild 2: Prüfsystem im SPZ 2

Bei der in den Schienenprüfzug 2 eingebauten Wirbelstromprüftechnik handelt es sich um ein achtkanaliges System, das sich in zwei vierkanalige Geräte aufteilt, so dass für jede Schiene 4 Wirbelstromsonden zum Einsatz kommen können. Zusammen mit zwei Messrechnern, und einem Steuerrechner ist das gesamte System in einem 19"-Schrank (siehe Bild 2) untergebracht. Die Messrechner speichern die aufgenommenen Daten und leiten sie an den Steuer- oder Masterrechner weiter. Von hier aus lassen sich dann die entsprechenden Auswertungen vornehmen, bzw. die Daten können an das Ultraschallprüfsystem des Zuges weitergeleitet werden um eine kombinierte Auswertung beider Prüfergebnisse vornehmen zu können. Die Vorgehensweise dabei wird Gegenstand eines späteren Kapitels in diesem Beitrag sein.

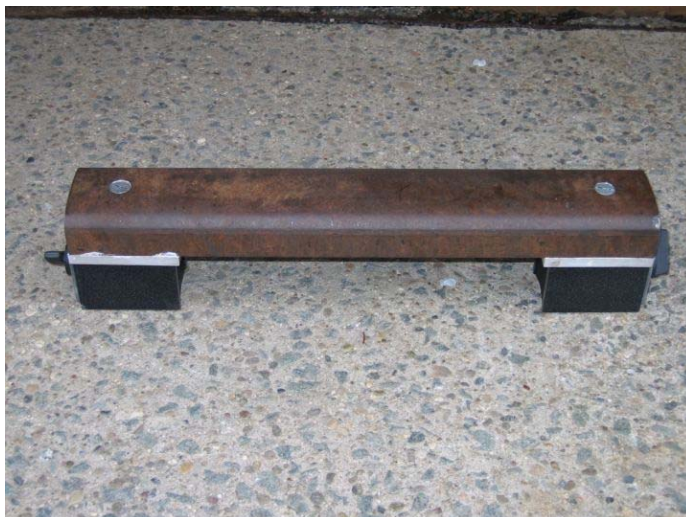
Bild 6: Testkörper

nenoberfläche einzustellen, ist ein zweiter Testkörper notwendig, der im Bild 6 dargestellt ist. Dabei handelt es sich um ein Schienenstück, das ein Neuprofil besitzt. Die Sondenhalterung wird im eingebauten Zustand auf diese Schiene abgesenkt (siehe Bild 7), und durch Verschiebung der Sonden in ihrer Befestigung werden die Abstände zwischen Sonde und Schiene mit Hilfe der Software auf den entsprechenden Abstand eingestellt. Nach Beendigung dieses Kalibrierschrittes ist das Prüfsystem einsatzbereit.

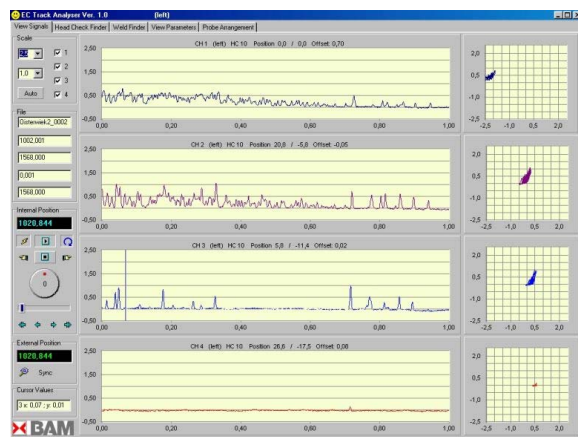
Bild 8: Wirbelstromrohdaten

Im Bild 8 sind die typischen Signale der Wirbelstromprüfung an einer Schiene dargestellt. Erkennbar sind 4 Kanäle in der y/t- und in der x/y-Darstellung, wobei

die obere Darstellung die Signale der Sonde zeigt, die am weitesten in der Fahrkante prüft. Die Länge des Messschriebes beträgt 1 m. In diesem Fall haben die Sonden 1 bis 3 Head Checks detektiert, erkennbar an den Amplituden in der y/t-Darstellung.
