## **Evaluación Del Comportamiento De Vigas De Hormigón Armado Reforzado Con Fibras Utilizando Técnicas Dinámicas No Destructivas**

### **Resumen**

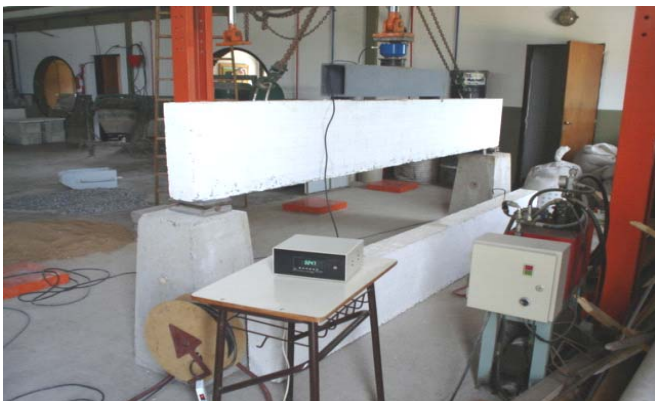
Figura 1: Adquisidor de datos de carga y central de control de actuadores hidráulicos

En Figuras 1 y 2 se indica la infraestructura y equipamiento disponible para efectuar el análisis experimental.

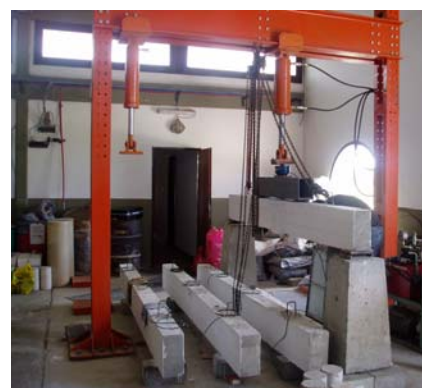
Figura 2: Marco de carga y configuración de ensayo

Se ensayaron, hasta la rotura, los modelos indicados en Tabla 1. La configuración de los ensayos se observa en Figuras 1 y 2.

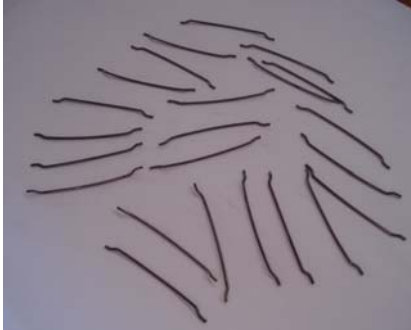
Figura 3: Fibras de Acero

En el presente trabajo se utilizaron fibras de acero para refuerzo de hormigón Wirand FF1 de Maccaferri con las propiedades físicas y mecánicas que se indican en Tabla 2 y Figura 3, resultando el hormigón que se muestra en Figura 4.

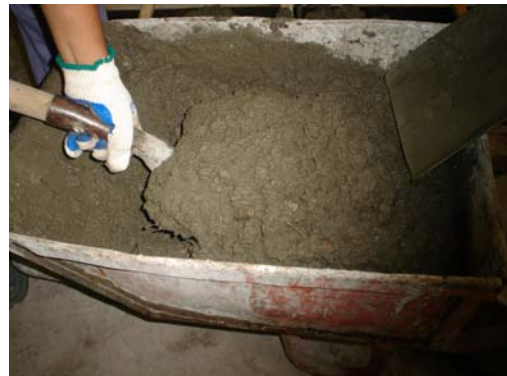
Figura 4: Hormigón fresco con fibras incorporadas

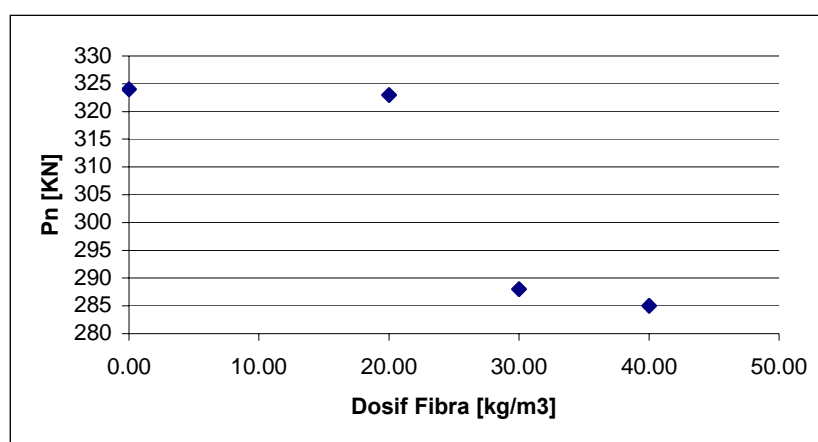
Figura 5: Carga última a compresión en función de la dosificación de fibras

Los resultados observados en Tabla 4 y Figura 5 permiten indicar, para el caso en estudio, que la resistencia a compresión no se ve afectada con la incorporación de fibras cuando la dosificación de las mismas es inferior o igual a 20 kg/m<sup>3</sup>, disminuyendo aproximadamente en un 12% para dosificaciones de fibras entre 20 y 30 kg/m<sup>3</sup>. Esta disminución es acorde con los resultados de los ensayos de la referencia (2). El módulo de elasticidad (E) aumenta apreciablemente (aproximadamente 20 %) para una incorporación de fibras de 20 kg/m<sup>3</sup>, siendo despreciable las variaciones de E para dosificaciones con incorporaciones mayores que la indicada.

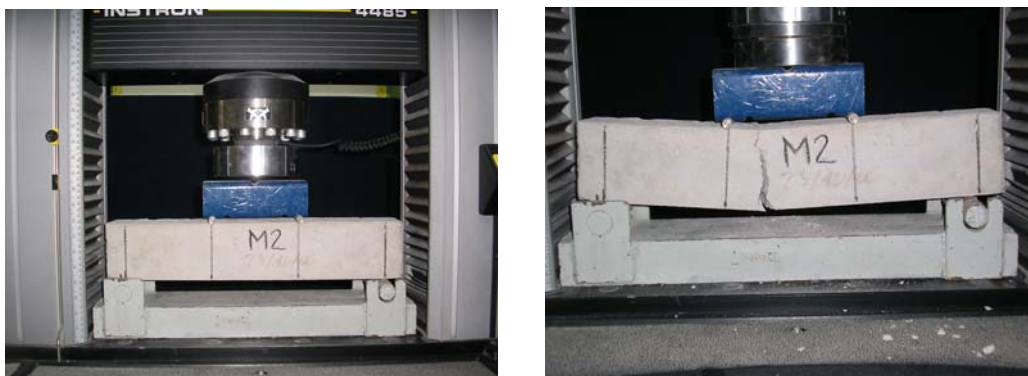
Figuras 6: Configuración de ensayo a flexión, probetas prismáticas

Se ensayaron a flexión bajo carga en los tercios de la luz, hasta la rotura, probetas prismáticas de 7.5 cm x 10 cm x 50 cm, según se indica en Figuras 6. Estos ensayos se efectuaron en la Prensa de desplazamientos controlados INSTRON 4485, a los 28 días, en los modelos indicados en Tabla 5 correspondientes a los hormigones con diferentes dosificaciones de fibras. En Figura 7 se observan los resultados obtenidos en términos de carga última para los modelos analizados.

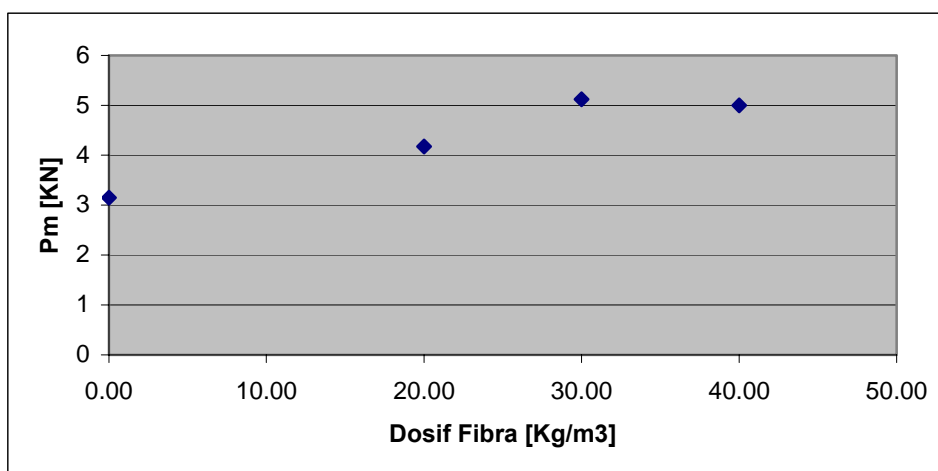
Figura 7: Carga última a flexión en función de la dosificación de fibras

Cabe destacar el incremento de la carga última a flexión y por lo tanto de la resistencia flexional de aproximadamente el 62% con la incorporación de 30 kg/m<sup>3</sup> de fibras no mostrando variaciones para mayor incorporación de fibra.

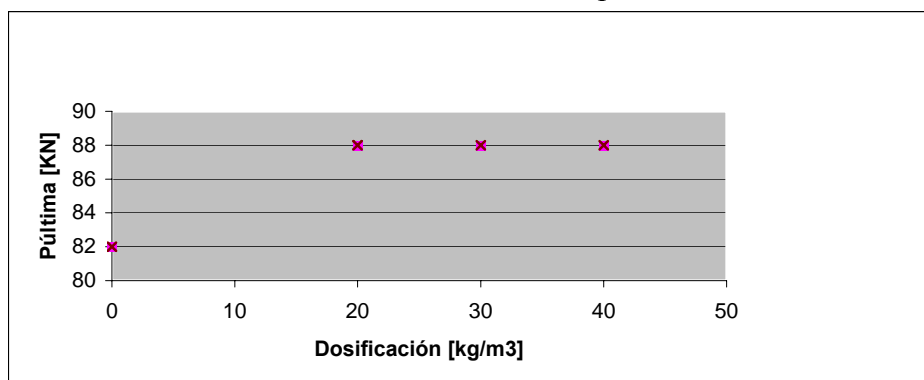
Figura 8: Relación Carga última- Dosificación

Se tomaron las cargas y las correspondientes flechas, con celda de carga y flexímetros respectivamente para cada escalón de carga. En Figura 8 se observa la variación de la carga última medida con el incremento de fibras incorporadas.

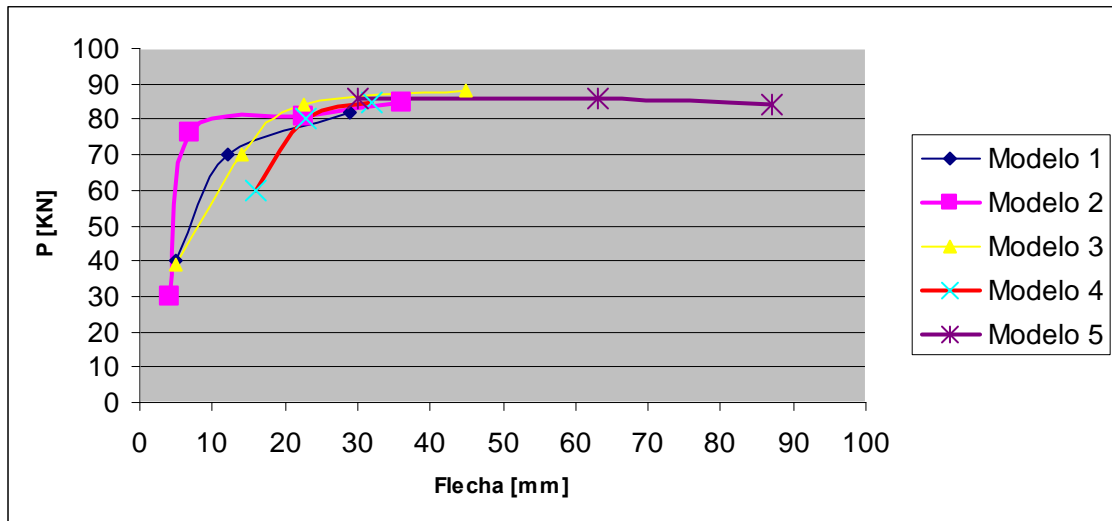
Figura 9: Relación Carga última-Flecha para las distintas dosificaciones

Los resultados indicados en Figura 9 muestran que para la calidad de hormigón utilizada en los ensayos motivo de este trabajo dosificaciones mayores a  $20 \text{ kg/m}^3$  no mejoran la resistencia del elemento estructural. La máxima carga obtenida para todos los modelos fue aproximadamente la misma y del orden de 88 kN observándose un leve incremento respecto al modelo sin fibras incorporadas.

Las representaciones de la figura anterior demuestran el incremento de la ductilidad en el comportamiento de los elementos estudiados con el incremento de fibras incorporadas. Asimismo, queda de manifiesto que la incorporación de fibras, para la calidad de hormigón utilizada, no produce mayores diferencias en la carga última obtenida para las diferentes dosificaciones utilizadas en los modelos ensayados.

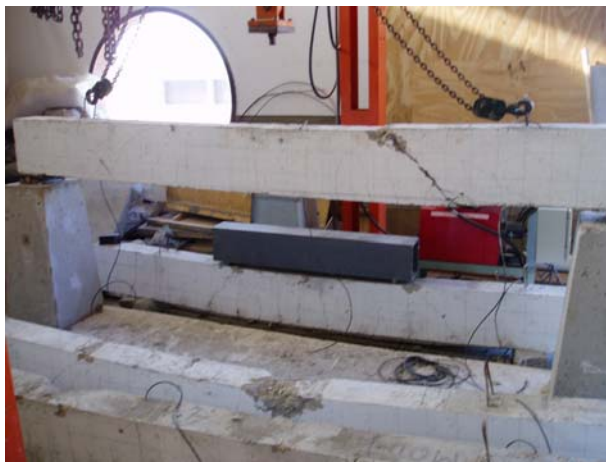
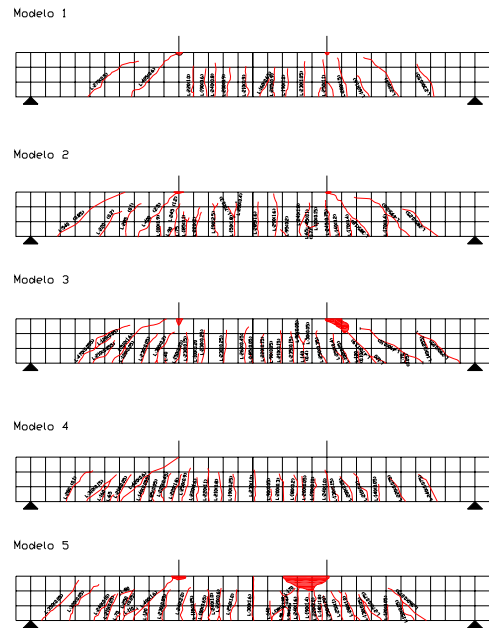
En Figura 10 se muestran las vigas luego de los ensayos a la izquierda, y el relevamiento de fisuras para cada uno de los modelos estudiados, a la derecha.

Figura 10: Cuadro de Fisuras relevadas para cada elemento ensayado

Es importante observar la diferencia entre los cuadros de fisuración de los modelos. Los modelos 2 y 3 muestran una mayor propagación de fisuras pero el ancho de las mismas comparadas con el ancho de las fisuras del modelo 1 es mucho menor. Los modelos 4 y 5 presentan también una fisuración más extendida que el modelo 1 pero menos que los modelos 2 y 3. Los anchos de fisuras relevados en los modelos 4 y 5 fueron mayores que en los primeros 3. Esto es de importancia atendiendo los aspectos de durabilidad pudiendo observarse que una incorporación de fibras mayor de  $20 \text{ kg/m}^3$  no significaría una mejora en este sentido.
