## **Pfahlintegritätsprüfung - Sicherheit für Alt- und Neubauten**

Oswald Klingmüller  
Gesellschaft für Schwingungsuntersuchungen  
und dynamische Prüfmethode, Mannheim

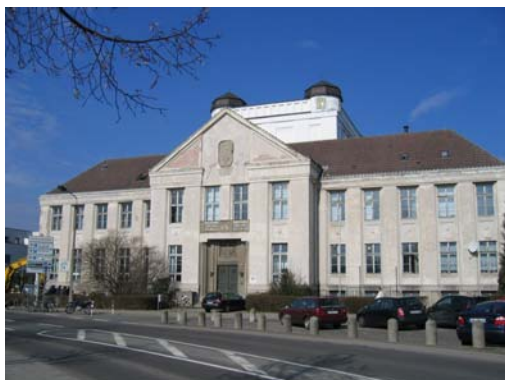
Bild 6 : Landesarchiv

Das 1911 gebaute Haupt- und Geheimgeschichtsbibliothek des Herzogtums Mecklenburg (Bild 6) soll erweitert und für eine Nutzung mit modernen technischen Hilfsmitteln ertüchtigt werden. In der südlichen Ecke des Hauses waren aber ungleichmäßige Setzungen und zugehörige Rissbildungen mit mehreren Millimetern Rissweite festgestellt worden. Durch eine Prüfung der Pfähle an dieser Stelle und an einer Referenzstelle sollte die Länge und Querschnittstreue überprüft werden und eventuell der Grund für die ungleichmäßigen Setzungen festgestellt werden. Für die Prüfung wurde eine ca. 3 m tiefe gesicherte Schürfe hergestellt. Die Bodenaufschlüsse zeigten, dass der tragfähige Sand im nördlichen Bereich des Bauwerks bei etwa 10 m Tiefe lag, bei der ca. 30 m entfernten südlichen Ecke aber in etwa 20 m Tiefe. In der Schürfe war zu erkennen, dass neben einem Pfahl an der planmäßigen Stelle des Pfahlrasters ein zweiter gesetzt worden war. Aufgrund der Pfahlbelastung war es nicht zulässig, eine tiefe Kerbe in die zu prüfenden Pfähle einzuschneiden. Für die Prüfung wurden die Pfähle deswegen an zwei Stellen eingekerbt, an einer oberen Stelle für den Hammerschlag und an einer unteren Stelle für die Montage des Beschleunigungsaufnehmers (Bild 7). Bei der Messung zeigte sich, dass die Pfähle an dieser südlichen Ecke einen sehr ungleichmäßigen Querschnitt aufweisen, so dass weder die Sicherheit besteht, dass der Pfahlquerschnitt die Last abtragen kann, noch dass die Pfähle mit ausreichendem Querschnitt in diesem Bereich den tragfähigen Sand erreichen.

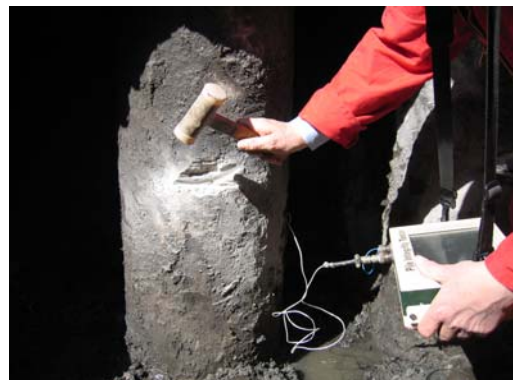
Bild 7 : Prüfung mit zwei Kerben
