# Praktische Anwendung der aktiven Thermografie zur Untersuchung von Stahlbetonbauteilen

C. MAIERHOFER, M. RÖLLIG, Bundesanstalt für Materialforschung und -prüfung, Berlin

A. HASENSTAB, A. SCHÖNITZ, TÜV Rheinland, LGA Nürnberg

**Kurzfassung.** An industriell vorgefertigten Stahlbeton-Unterzügen wurden nach dem Einbau unter anderem durch Sichtprüfung und Klopftests Verdichtungsmängel festgestellt. Im Rahmen von Voruntersuchungen wurde zunächst ein Konzept zur Ortung dieser und weiterer vermuteter Fehlstellen mittels aktiver Thermografie erstellt. Dieses Messkonzept war die Grundlage weiterführender großflächiger Untersuchungen zur Erfassung des Gesamtzustandes und zur Planung der Instandsetzungsmaßnahmen.

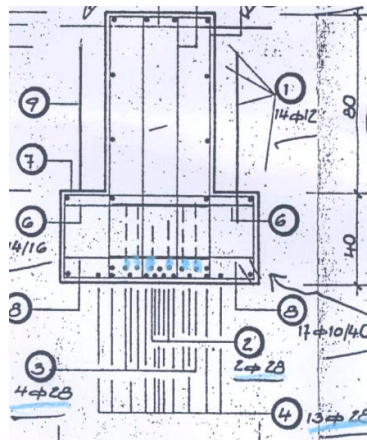
Da großflächige Untersuchungen durch Abklopfen der Oberfläche oder durch Entnahme von Bohrkernen sehr aufwendig und nicht immer anwendbar sind, sollten möglichst zerstörungsfreie Prüfverfahren eingesetzt werden. Aufgrund des hohen Bewehrungsgehaltes (s. Abbildung 2) und der zum Teil nur sehr geringen Überdeckung der Fehlstellen waren Untersuchungen mit Radar oder Ultraschallecho/Impact-Echo nicht möglich. Daher wurde ein entsprechendes Untersuchungskonzept basierend auf der Impuls-Thermografie aufgestellt und durchgeführt.

**Abbildung 2** Ausschnitt aus dem Bewehrungsplan mit 19 Stabstählen mit einem Durchmesser von jeweils 28 mm im unteren Bereich
