# Der Einsturz der Eissporthalle in Bad Reichenhall - Wie hätte er verhindert werden können?

Rolf SENNEWALD, Förster + Sennewald Ingenieurgesellschaft, München

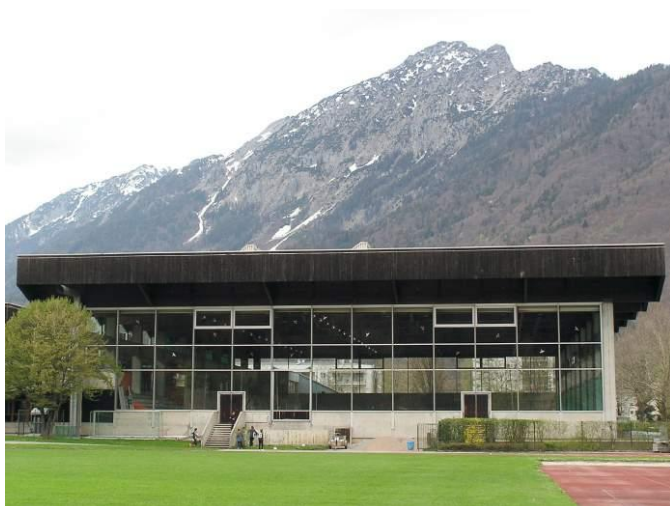
Bild 1: Eissporthalle in Bad Reichenhall, Ansicht der schmalen Front
