# Energetische Überarbeitung von Gebäuden im Bestand: BlowerDoor- Prüfungen und Infrarot- Thermografie als Entscheidungshilfen für Sanierungsmaßnahmen

Karlhans SCHWARZ, Beratender Ingenieur, Ingenieurbüro Schwarz, Owingen / Baden

Die Untersuchungsergebnisse von BlowerDoor Test und thermografischer Inspektion an einem Altenpflegeheim, einem Verwaltungsgebäude und einer Sporthalle werden vorgestellt.

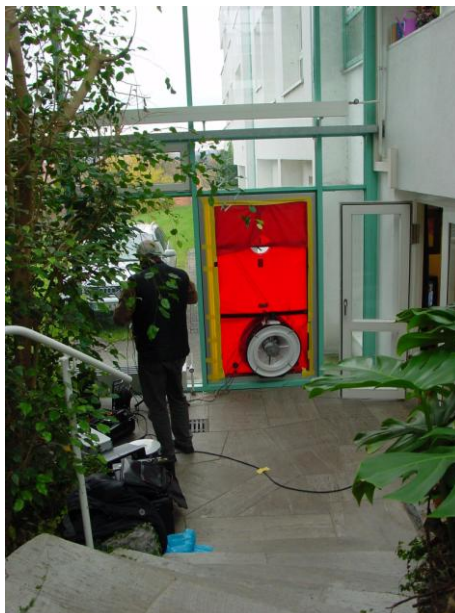
Bild 2:

Einbau der BlowerDoor-Meßvorrichtung in eine Tür nach Osten in der untersten Ebene der die beiden Pflegeetage verbindenden großen Glashalle

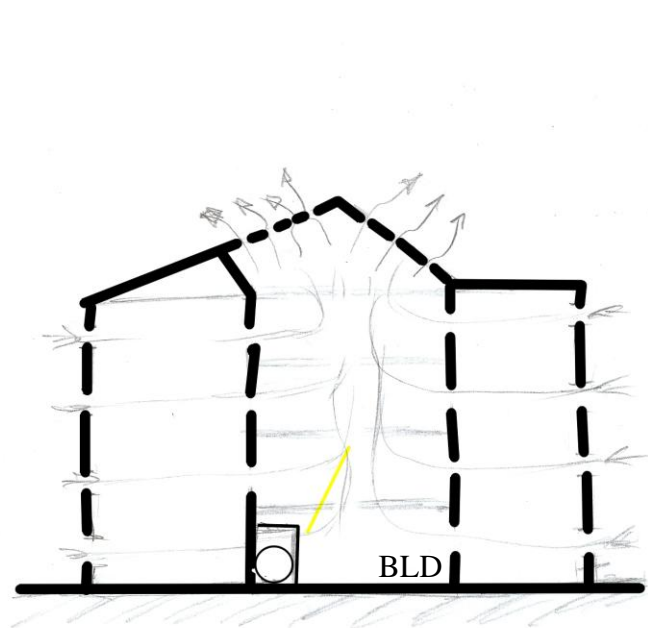
Bild 3:

Somit konnte man davon ausgehen, daß die fehlenden –9 Pa dem Druckabfall aus thermisch angetriebenen Luftstrom durch das Gebäude zuzuordnen waren. Das Gebläse kam also lediglich als kleine antreibende Zusatzkraft zur Wirkung. Entsprechend war beim Betrieb nur eine sehr kleine Wirkung bei Unterdruck zu verzeichnen. Ein Überdruck ließ sich nicht so erzeugen, daß eine eindeutige Wirkung nachweisbar wurde.

Strömungsverhältnisse im Gebäudekomplex

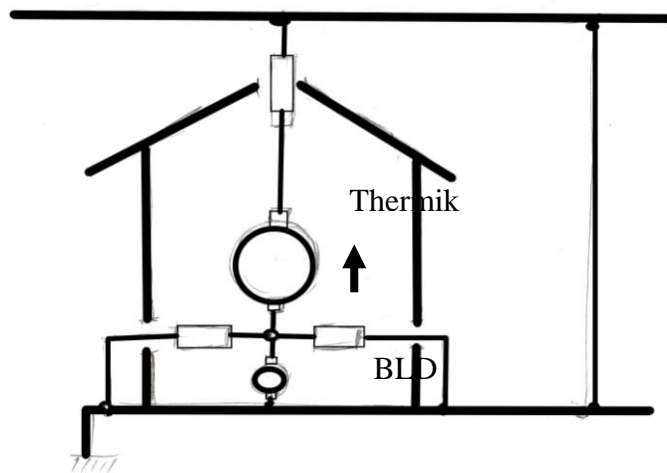
Bild 4:  
Elektrotechnisches Äquivalent
