# Ultraschall-Echo zur Ortung von Rissen in Brettschichtholz (BSH)

Andreas HASENSTAB, TÜV Rheinland (LGA), Nürnberg

**Kurzfassung.** Neben nicht sichtbaren Schäden in Holz wie Innenfäule stellen nicht sichtbare Oberflächenfäule und Risse ein Problem bei Vollholz und Brettschichtholz dar.

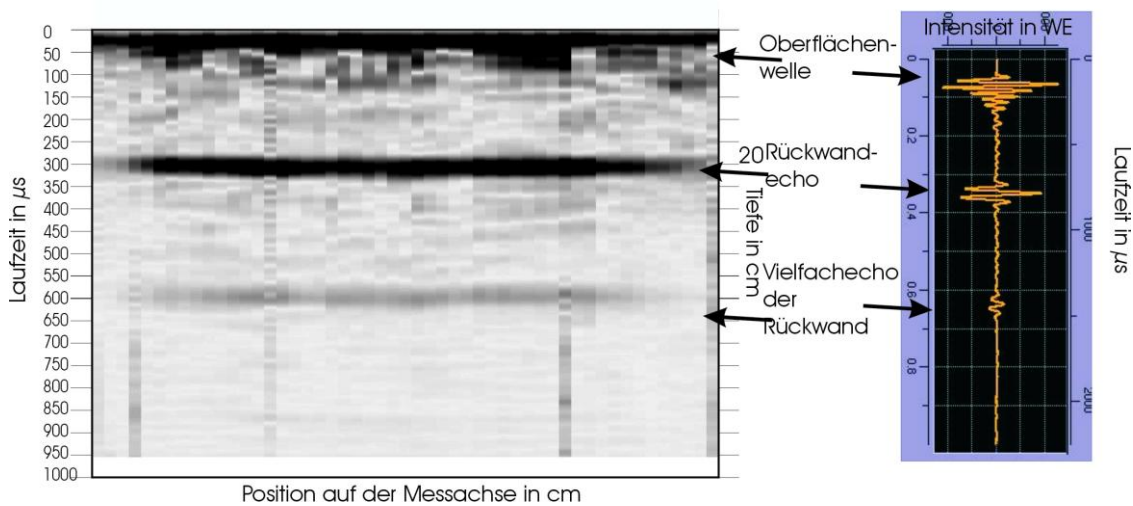
Mit den bereits ausführlich beschriebenen Punktkontaktprüfköpfen (Abbildung 5) und einer koppelmittelfreien Ankoppelung wurde ein Bauteil untersucht und ergab das in Abbildung 9 dargestellte Bild auf dem sowohl das Rückwandecho in einer Tiefe von 20 cm als auch ein Vielfachecho zu sehen sind. Exemplarisch ist in Abbildung 10 ein Laufzeit-Intensitätsbild (A-Bild) dargestellt.

**Abbildung 9:** Ergebnis einer Transversalwellenmessung an einem ungeschädigten Probekörper (Bauteildicke: 20 cm) mit ungestörtem Rückwandecho und einem Vielfachecho.

**Abbildung 10:** A-Bild einer Transversalwellenmessung mit Echo und Vielfachecho.
