Caracterización de discontinuidades reales en un tubo de acero inoxidable AISI 304L utilizando Corrientes inducidas, Radiografía Industrial y Análisis Metalográfico.

Alba Obrutsky, César Acosta, José Scopelliti, Jorge Méndez, Pablo Penas
Asistencia Tecnológica en Ensayos No Destructivos (INEND) Unidad de Actividad
Ensayos No Destructivos y Estructurales (ENDE) - Centro Atómico Constituyentes -
Comisión Nacional de Energía Atómica (CNEA)
Av. Gral. Paz y Av. de los Constituyentes - (1650) Pcia. de Buenos Aires - Argentina
email: obrutsky@cnea.gov.ar

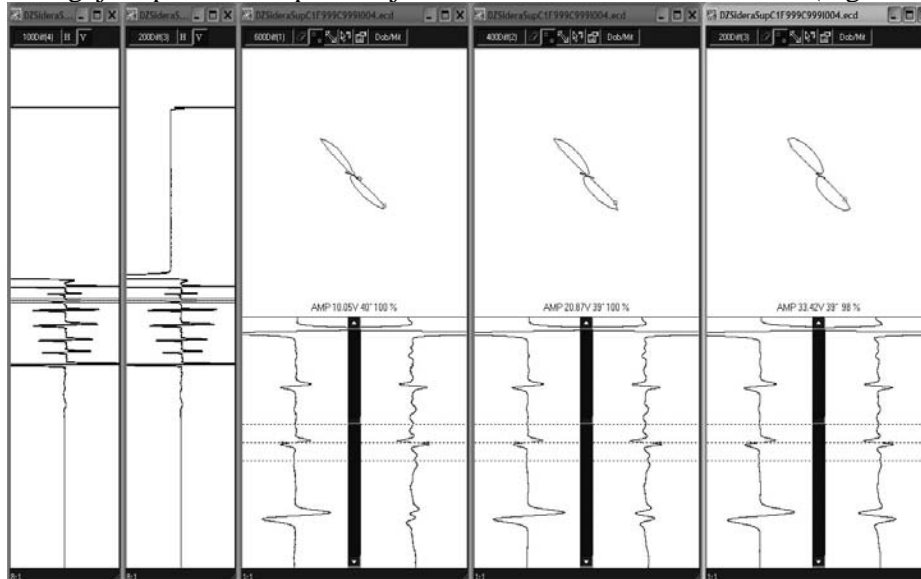
Figura 2. Señal del patrón de calibración, en particular del defecto del 100%.

Señal del agujero pasante del patrón ajustado a 40° en todos los canales. (Figura 2)

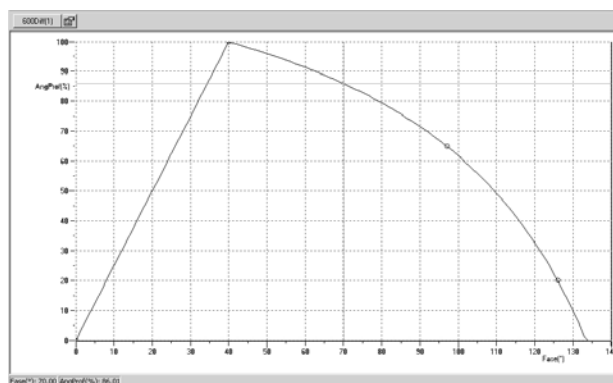
Figura 3 Curva de calibración para 600 KHz.

El sistema de evaluación de señales de CI requiere de la construcción de una curva sobre la cual se puede establecer el porcentaje de disminución del espesor de pared a partir del ángulo de la pendiente de las señales analizadas. Esta curva se conoce como curva de calibración ángulo – profundidad porcentual. Esta se traza a partir de los defectos del 100%, 65% y del 20% y los ángulos de las pendientes de las señales debidas a estos defectos. La Figura 3 muestra la curva trazada para el canal de 600kHz.
