# Prove soniche superficiali per l'indagine dello stato fessurativo di murature in laterizio

C. Colla<sup>1</sup>, G. Pascale<sup>2</sup>

*Dipartimento DISTART, Facolta' di Ingegneria, Universita' di Bologna*

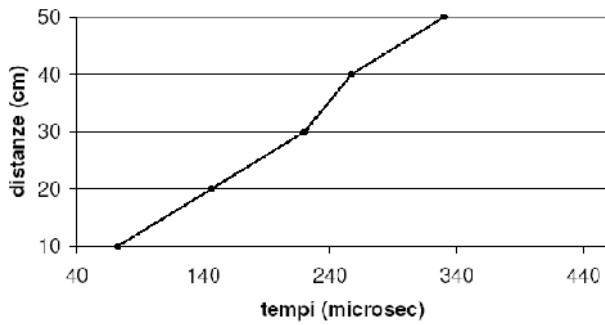
Figura 5 – Confronto tra i tempi di volo lungo due direzioni di percorso.

E' pure possibile procedere in modo piu' consueto alle valutazioni puntuali di velocita' e attenuazione dei singoli dati registrati. As es. i valori dei "tempi di volo" ricavati

dall'analisi di dati sonici superficiali acquisiti lungo un medesimo percorso di prova possono essere plottati anche come grafici del tempo misurato sulla distanza apparente percorsa dal segnale (Fig. 5). In questo modo, la pendenza della retta che unisce due valori successivi nel grafico, rappresenta la velocita' di propagazione del segnale acustico nel materiale ed ogni variazione significativa di pendenza indica la presenza di una anomalia o difetto lungo il percorso. Il confronto tra i dati del percorso lungo il raggio verticale superiore (Fig. 5sx) e quelli del percorso diagonale che taglia perpendicolarmente la fascia di muratura fessurata (Fig. 5dx), mostra ad esempio come nel primo caso la velocita' rimanga praticamente costante all'aumentare della lunghezza del percorso lungo la direzione di prova (i percorsi sono infatti posizionati in un'area di muratura apparentemente non lesionata); mentre nel secondo caso la prima soprattutto, ma anche la seconda stazione, denunciano un tempo di volo molto alto perche' fortemente influenzato dalla vicinanza della fessura passante; alle stazioni successive lungo il

percorso (area apparentemente non fessurata della muratura) la pendenza rientra nella media (velocita' misurata sul muretto circa 1600 m/s).

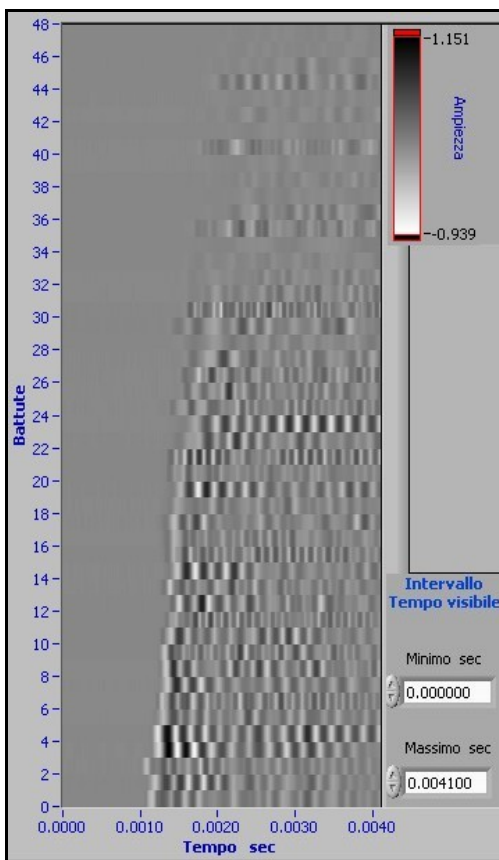
Figura 6 – Secondo sonigramma.

Passando ora al secondo set di dati, la Fig. 6 visualizza come immagine bidimensionale l'insieme delle 48 singole forme d'onda originali registrate al canale ricevente. Il confronto tra il quadro fessurativo apparente (Fig. 1b) e la disposizione di queste stazioni di misura (Fig. 3), fa ritenere che fino alla stazione 28, le posizioni delle singole stazioni non siano parte della fascia diagonale di muratura lesionata.

Si noti in Fig. 6 come per la prima meta' dei dati (la parte inferiore dell'immagine), i tempi di arrivo del segnale siano allineati lungo una retta la cui inclinazione e' dovuta all'allungamento dei percorsi di prova. Si osserva poi un aumento nella pendenza della

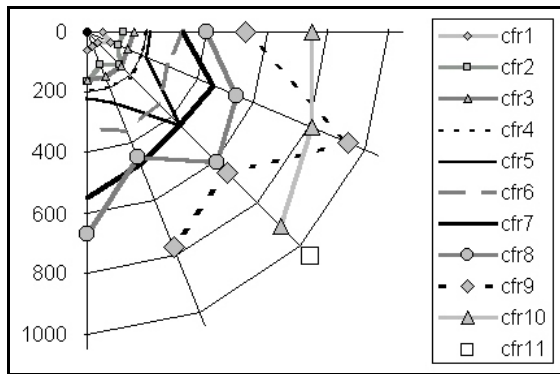
Figura 7 – Tempi di volo (microsec).

36, 41. L'abbassamento nel contenuto di alte frequenze del segnale sarebbe compatibile con micro fratture diffuse, che influirebbero particolarmente sulle alte frequenze perché caratterizzate da minori lunghezze d'onda, disperdendole. Si può quindi ipotizzare che in porzioni sub-superficiali del muretto siano già presenti soluzioni di continuità anche alle stazioni 23 e 24, pure se non visibili. La figura 7 mostra i grafici dei tempi di volo registrati alle varie stazioni. Un'osservazione delle ampiezze dei singoli segnali evidenzia che alle stazioni 29, 32, 33, 34, 35, 37, 38, 39, 40, 42, 43, 44, 46, 47 e 48 si sono registrati valori bassi, ed il confronto con la situazione visibile conferma che i percorsi di queste stazioni attraversano la lesione principale.
