# IMAGERIE ULTRASONORE DANS LES BÉTONS

## ULTRASONIC IMAGING IN CONCRETE

O. Paris\*, G. Ribay\*, J. M. Rambach, \*\*O. ROY\*\*\*

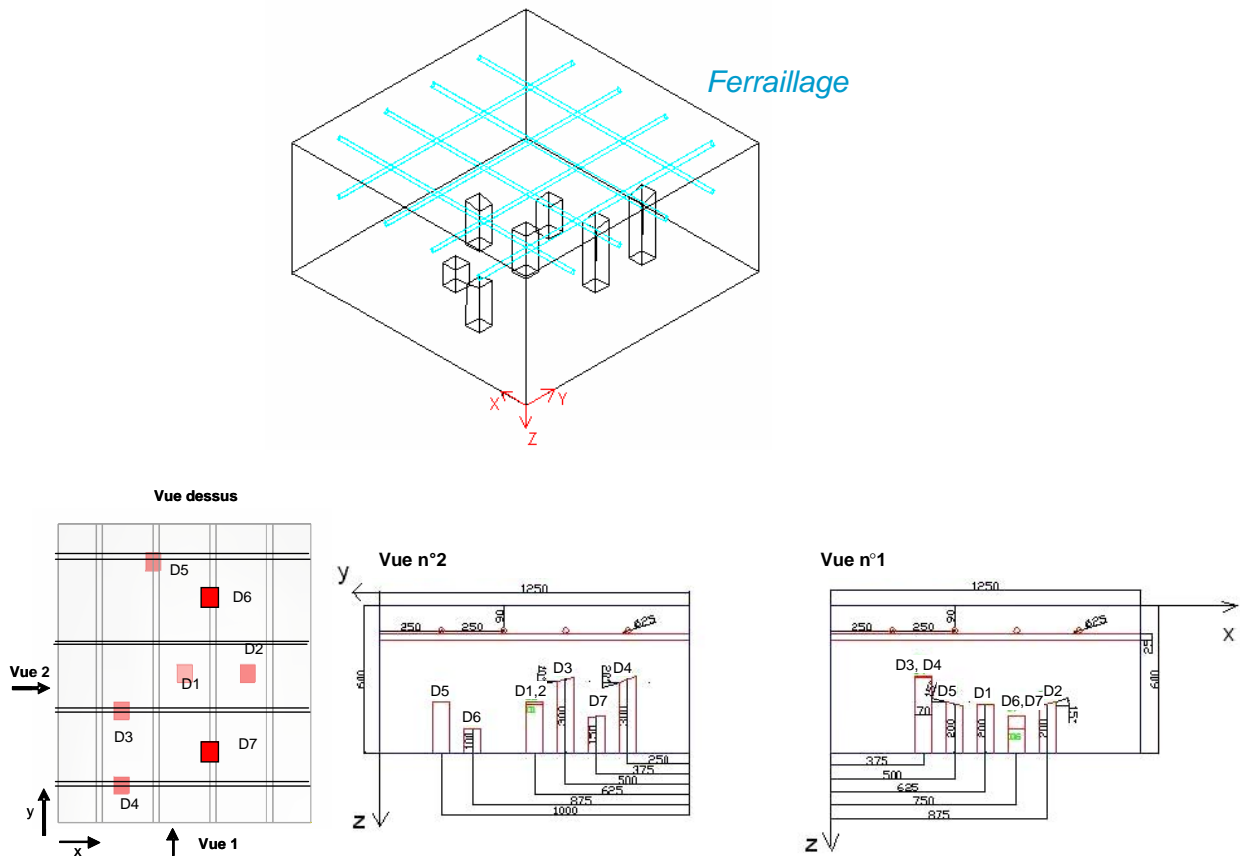
Fig. 2 : Bloc ferrillé, position des défauts, dimensions du bloc et définition des axes.

Nous évaluerons l'effet du ferrillage sur la détection de défauts plans dans une maquette du même béton. La maquette (Fig.2) comprend une nappe de ferrillage à maille carrée de 250mm de côté composée de barres cylindriques de 25 mm de diamètre et située à 90 mm sous la surface d'inspection. Sept défauts plans artificiels à section carrée de 70mm de côté situés à des profondeurs variables (entre 300 et 500 mm) et inclinés (de 0° à 20°) ont été placés soit directement sous les barres de fer soit au centre des mailles.

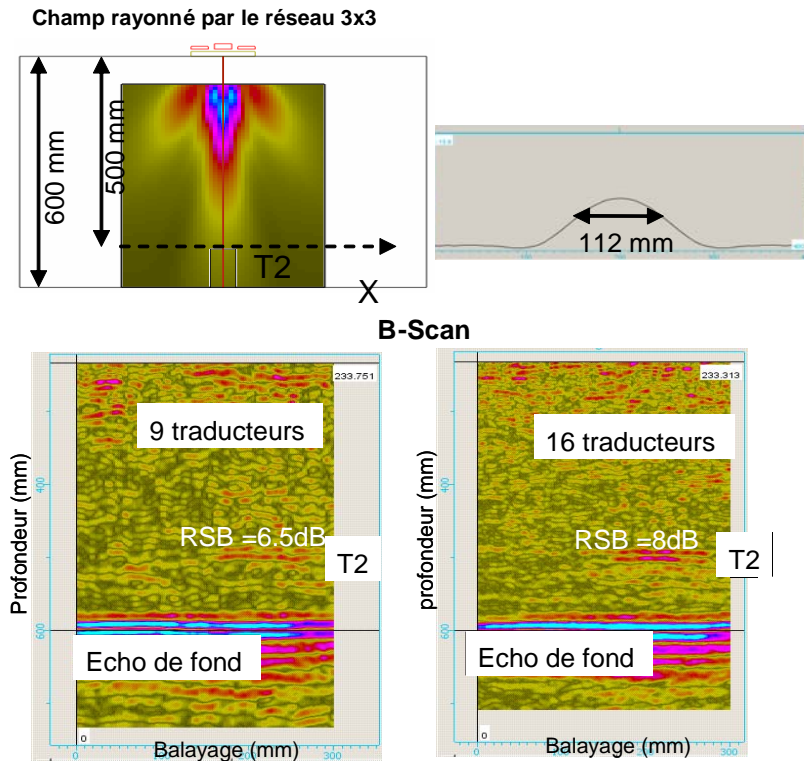
Fig. 3 : Champ simulé avec le réseau 3x3 et images Bscan du trou à fond plat détecté par deux réseaux.

Des mesures sont réalisées afin de détecter le trou à fond plat de 50mm de côté, situé le plus profondément à 500mm. Les lois de retard appliquées aux éléments du réseau sont calculées, pour un milieu isotrope équivalent au béton, pour focaliser à la profondeur du défaut en ondes longitudinales orientées à 0°. Le logiciel d'expertise en CND CIVA, développé au CEA, permet de reconstruire une image (figure 3) de la zone inspectée à partir des données ultrasonores acquises avec le système d'acquisition M2M.

Avec un réseau de 9 capteurs, le rapport signal à bruit (RSB) de l'écho de défaut est faible et la résolution spatiale est nettement insuffisante pour pouvoir dimensionner le défaut en

largeur. Le champ simulé avec CIVA dans un milieu homogène atténuant équivalent au béton montre que la taille du faisceau rayonné par le réseau de 9 capteurs est bien supérieure à la taille du défaut (50mm de côté). Avec un réseau étendu à 16 capteurs le rapport signal à bruit du signal est légèrement amélioré mais la résolution spatiale reste faible.

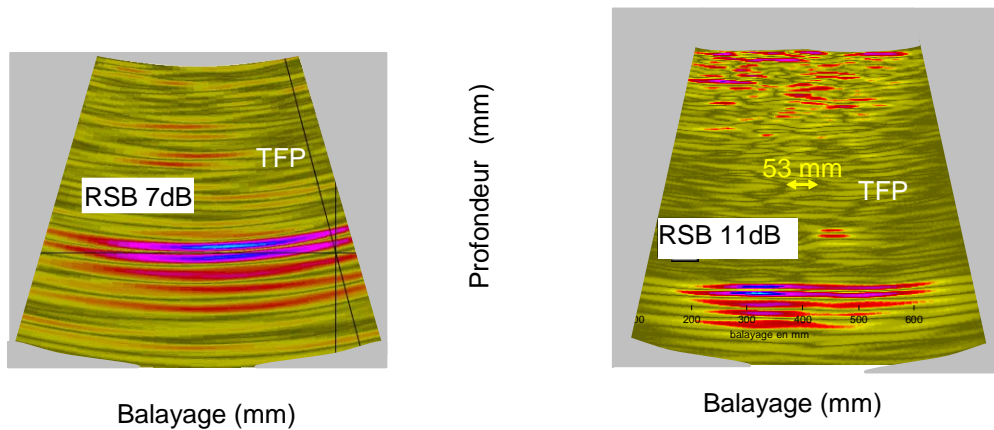
a) Bscan angulaire reconstruit en une position X      b) Bscan reconstruit : post traitement des données UT

Fig. 5 :a) Bscan angulaire reconstruit montrant l'écho du trou à fond plat b) Bscan 'global' reconstruit

La figure 5 montre deux images Bscan reconstruites. La figure 5.a présente une reconstruction dans CIVA du Bscan angulaire en une position du capteur sur l'axe x à

l'aplomb du défaut.

L'image Bscan reconstruite figure 5.b est issue du post traitement de l'ensemble des données ultrasonores acquises combinant le balayage mécanique et angulaire. Les résultats sont nettement améliorés : on observe une augmentation du RSB de 5 dB et une amélioration significative de la résolution spatiale de la méthode.

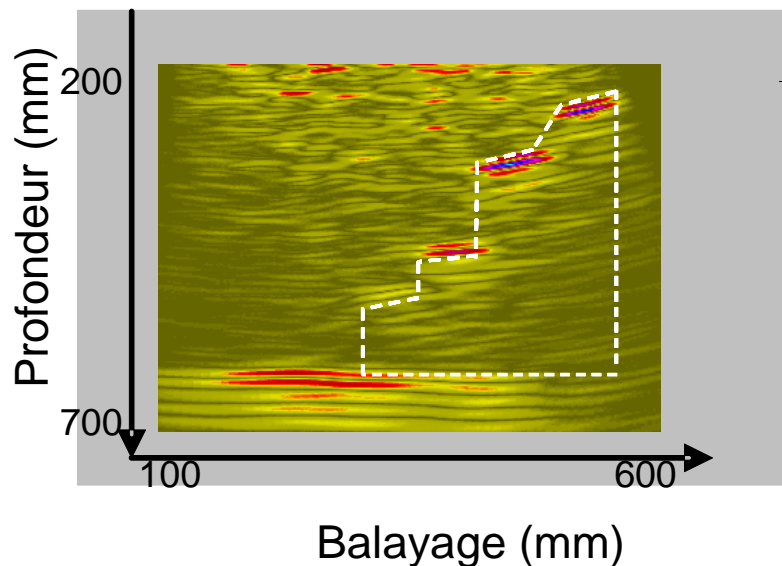
Fig. 6 : Bscan reconstruit du défaut multi facettes avec le réseau de 9 capteurs

Le même contrôle est réalisé pour la détection du défaut multi-facettes. En chaque position du traducteur, des lois de retard sont appliquées pour réaliser un balayage angulaire compris entre  $-10^\circ$  et  $20^\circ$ . Le résultat est présenté figure 6. Toutes les facettes sont détectées avec un rapport signal à bruit supérieur à 11 dB.

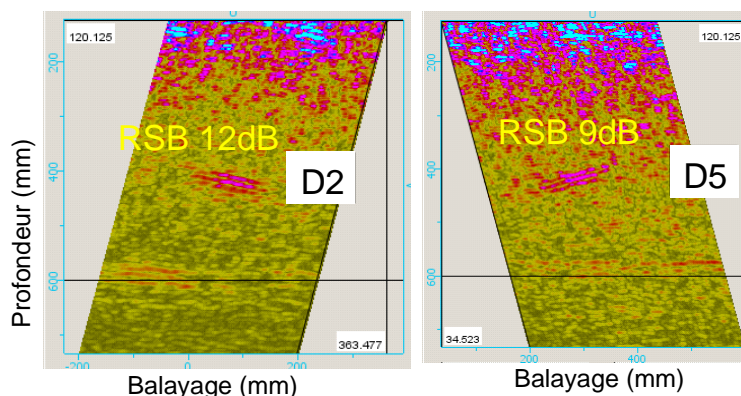
Fig. 6 : Détection de défauts plans orientés dans la maquette ferrillée, pour D2 et D5 loi L15P400mm

Nous avons étudié deux défauts équivalents, D2 et D5 de la maquette ferrailée, situés à 400mm de profondeur et orientés tous les deux à  $15^\circ$ . D2 est localisé au centre d'une maille

de fers et D5 sous une barre de fer. La détection, figure 7, par le réseau de 9 capteurs montre que le défaut D5 écranté par le ferrailage est détecté avec un rapport signal à bruit inférieur de 3.5 dB à celui de D2 qui est localisé hors ferrailage.

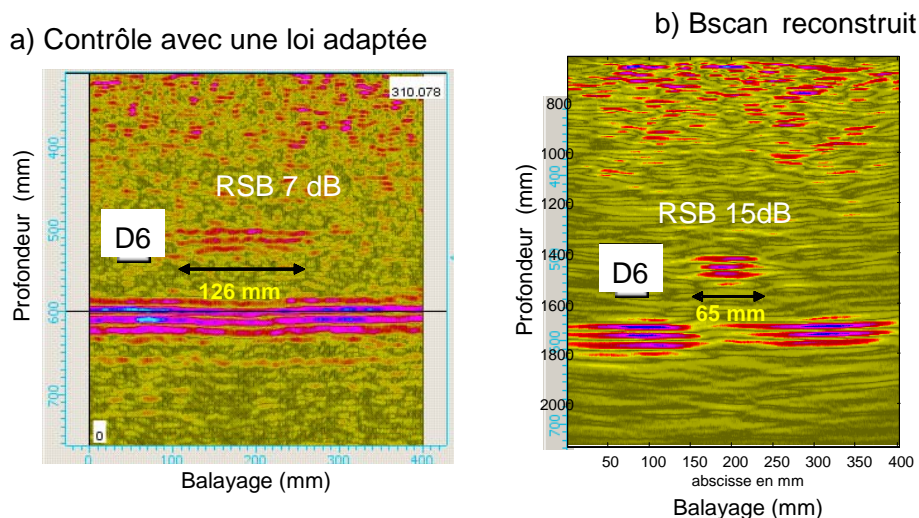
Fig. 7 : Détection d'un défaut sous ferrailage avec loi adaptée et reconstruction du bscan

Afin d'améliorer la détection de défauts ainsi pénalisés par la présence du ferrailage, nous étudions le défaut D6 orienté à 0° et localisé sous une barre de fer à 500mm de profondeur. Il est particulièrement difficile à détecter car localisé à grande profondeur et à l'aplomb d'un fer ce qui perturbe la détection de l'écho spéculaire.

La détection du défaut D6 avec un faisceau à 0° est présentée figure 7.a En appliquant la méthode de reconstruction exploitant des données ultrasonores acquises au cours d'un balayage mécanique selon l'axe x couplé à un balayage angulaire entre -15° et 15°, on améliore le rapport signal à bruit de 8 dB et la résolution spatiale, présentés figure 7b.
