Puls-Phasen-Thermographie an definiert geschädigten und reparierten Faserverbundbauteilen

Thomas KRELL, Johannes WOLFRUM, Wehrwissenschaftliches Institut für Werk-, Explosiv- und Betriebsstoffe – WIWEB, Erding

Kurzfassung. Die zunehmende Verwendung von faserverstärkten Verbundwerkstoffen sowie ihr Einsatz in integralen Strukturen der Luftfahrt und Fahrzeugtechnik machen eine Anwendung von konventionellen zerstörungsfreien Prüfverfahren im Rahmen der Qualitätskontrolle während der Herstellung sowie der Instandhaltung schwierig oder gar unmöglich. Aus diesem Grunde wurden in den vergangenen Jahrzehnten eine Reihe von alternativen Prüfverfahren entwickelt und diese an Faserverbundwerkstoffen erprobt. Zu diesen neuartigen Prüfverfahren zählt auch die Puls-Thermographie in ihren verschiedenen Varianten. Das Verfahren hat eine Vielzahl von Vorteilen gegenüber anderen Prüfverfahren: Es ist sehr schnell in der Anwendung und Analyse, berührungsfrei, bildgebend, erfasst einen größeren Prüfbereich simultan und kann mit einer Vielzahl von Anregungsmöglichkeiten kombiniert werden.

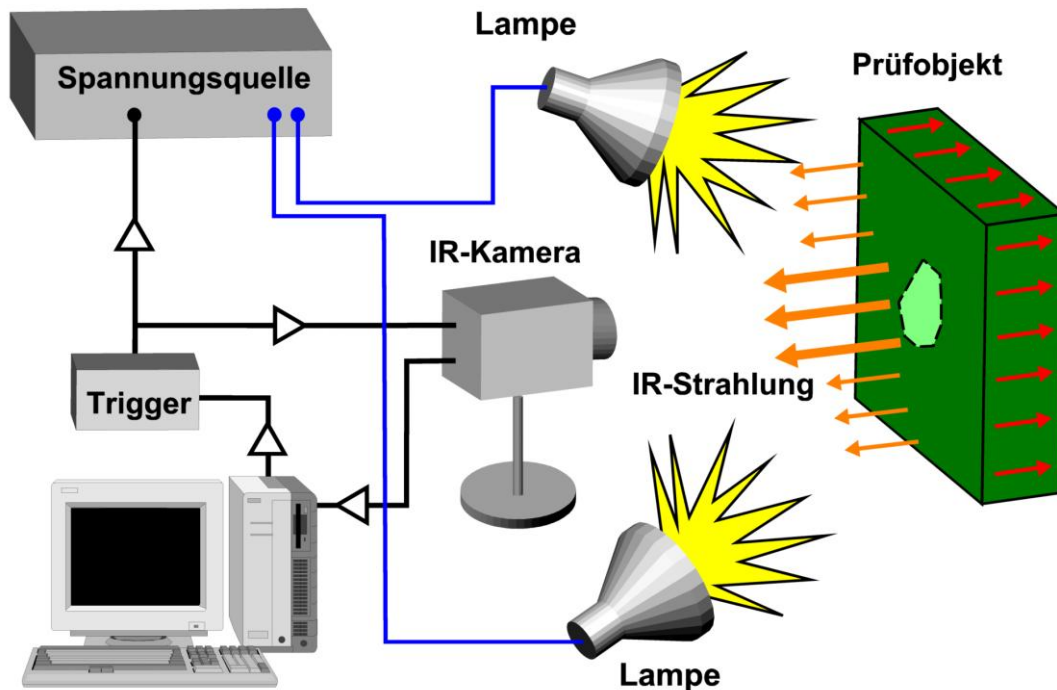
Bild 1: Schematische Darstellung des Versuchsaufbaus der optischen Puls-Thermographie

Das Prinzip der aktiven Thermographie mit optischer Pulsanregung ist schematisch in Bild 1 dargestellt. Die zugängliche Oberfläche eines Prüfobjektes wird hierbei kurzzeitig mit Blitzlampen bestrahlt. Diese Strahlung wird entsprechend dem Absorptionsgrad der Oberfläche teilweise absorbiert und in Wärme umgewandelt. Es entsteht eine Wärmediffusion ins Werkstoffinnere. In Bereichen, in denen sich verdeckte Werkstofffehler, wie Delaminationen oder andere Werkstofftrennungen mit einer Orientierung parallel zur Oberfläche befinden, ist jedoch dieser Wärmefluss gestört. Der Wärmestrom muss seitlich um den Fehler abfließen, damit sich wieder thermisches Gleichgewicht einstellen kann. Dies führt dazu, dass sich zeitweilig oberhalb dieser verdeckten Fehler bis an die Oberfläche etwas höhere Temperaturen als in fehlerfreien Bereichen des Bauteils einstellen. Entsprechend dieser höheren Temperaturen wird auch ein höheres Maß an Wärmestrahlung freigesetzt, deren überwiegender Anteil im Bereich des thermischen Infrarots (1 – 14 µm) liegt. Diese sogenannten „hot spots“ werden dann mittels einer Infrarot-Kamera detektiert. In aller Regel wird nach Auslösung des Pulses nicht nur ein Einzelbild, sondern eine ganze Bildsequenz über ein PC-System digitalisiert und elektronisch aufgezeichnet. Grund hierfür ist, dass sich die Fehleranzeigen erst nach einer von der Fehlertiefe abhängigen Zeit während der Abkühlung des Prüfteils einstellen (siehe [1] Abschnitt 9.2).

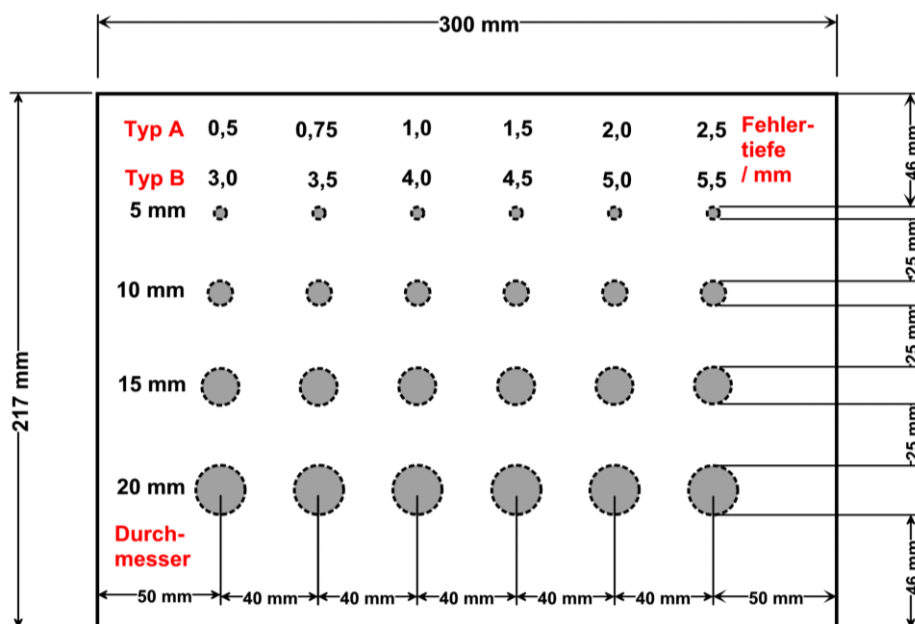
Bild 2: Anordnung der Flachbodenbohrungen in CFK-Platten

Die Untersuchungen an Proben mit Aufbau 2 und 3 wurden durchgeführt, um den Einfluss von Kupferblitzschutzgewebe und Lackschichten auf die Nachweisempfindlichkeit des Thermographie-Verfahrens festzustellen. Es wurde vermutet, dass durch diese zusätzlichen Oberflächenlagen die Nachweisfähigkeit von Fehlern mit abnehmender Fehlergröße und zunehmender Fehlertiefe deutlich reduziert wird. Jede der Laminat-Platten enthielt Fehler in Form von Flachboden-Bohrungen in Matrix-Anordnung (siehe Bild 2). Die Bohrungen hatten vier verschiedene Durchmesser von 5, 10, 15 und 20 mm. Zwei verschiedene Plattentypen mit unterschiedlichen Fehlertiefen wurden hergestellt. **Typ A** enthielt Fehler mit Tiefen von 0,5 mm bis 2,5 mm und **Typ B**-Fehler in Tiefen von 3,0 bis 5,5 mm unter der Oberfläche.

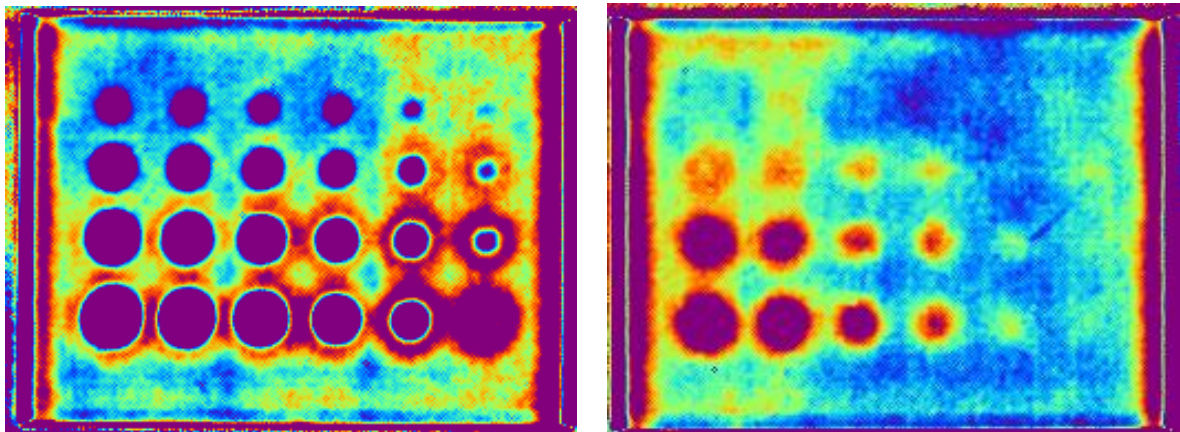
Bild 3: Phasenbilder der CFK-Platten mit Aufbau 1; links Typ A und rechts Typ B

Bild 3 bis 5 stellt die Ergebnisse der entsprechenden thermographischen Untersuchung mit der Puls-Phasenanalyse dar. Die Untersuchung zeigt für alle Strukturen eine vergleichsweise gute Nachweisbarkeit der eingebrachten Fehler. Wie erwartet und deutlich erkennbar nimmt die Nachweisbarkeit der Fehler mit zunehmender Fehlertiefe und abnehmender Fehlergröße schnell ab. Je tiefer und kleiner der Fehler, desto geringer ist die erreichbare Nachweistiefe und umso schwächer werden die Anzeigen. Darüber hinaus ist ein gewisser Einfluss der zusätzlichen Oberflächenlagen erkennbar. Für alle drei Typ A-Platten waren stets alle Fehler bis 2,5 mm Tiefe nachweisbar, unabhängig vom Oberflächenaufbau. Für die Platten mit Aufbau 2 ergibt sich erstaunlicherweise nahezu keine Veränderung der Anzeigen im Vergleich zu Aufbau 1. Das zusätzliche Kupfer-Blitzschutzgewebe führt trotz

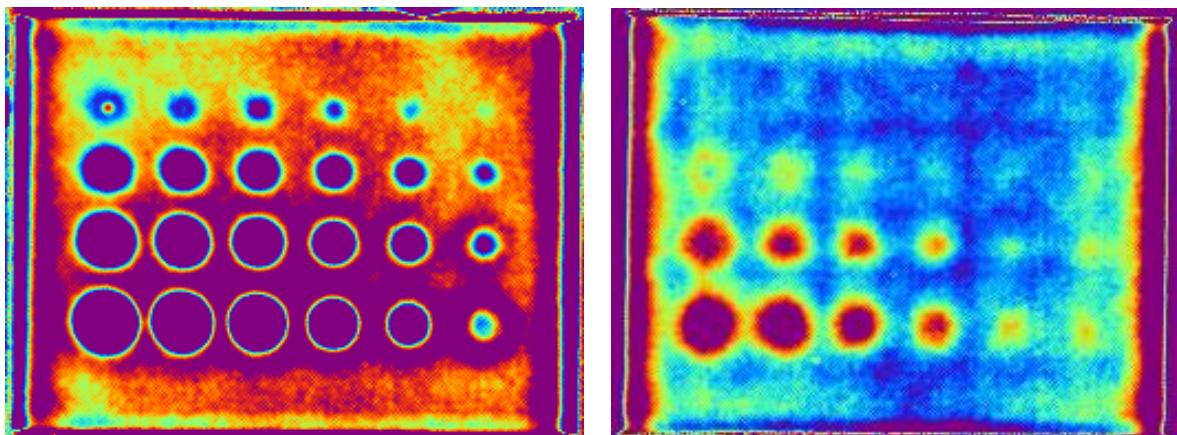
Bild 4: Phasenbilder der CFK-Platten mit Aufbau 2; links Typ A und rechts Typ B

hoher Wärmeleitfähigkeit zu keiner Verschlechterung der Anzeigen der 15 mm und 20 mm großen Fehler im Vergleich zu den Platten ohne Blitzschutz. Eine zusätzliche Lage Cu-Blitzschutzgewebe zeigte also keinen nachteiligen Effekt auf die Nachweistiefe dieser Fehler. Im Gegenteil werden bei den Typ B-Platten sogar noch Fehler von 15 und 20 mm Durchmesser in 5,5 mm Tiefe festgestellt, während der Nachweis dieser Fehler bei der Platte ohne Cu-Gewebe auf Tiefen von 5,0 mm beschränkt war. Ursache hierfür sind vermutlich Fertigungstoleranzen. Fehler mit 10 mm Durchmesser liefern ohne Blitzschutzgewebe Anzeigen bis 4,5 mm, mit Blitzschutzgewebe bis 4,0 mm Tiefe und sind bei zusätzlicher Lackschicht gar nicht mehr sichtbar. Generell können mit der Puls-Phasenanalyse Fehler mit 5 mm Durchmesser bei Typ B-Platten nicht mehr nachgewiesen werden. Hier scheint eine grundsätzliche physikalische Grenze erreicht zu sein.

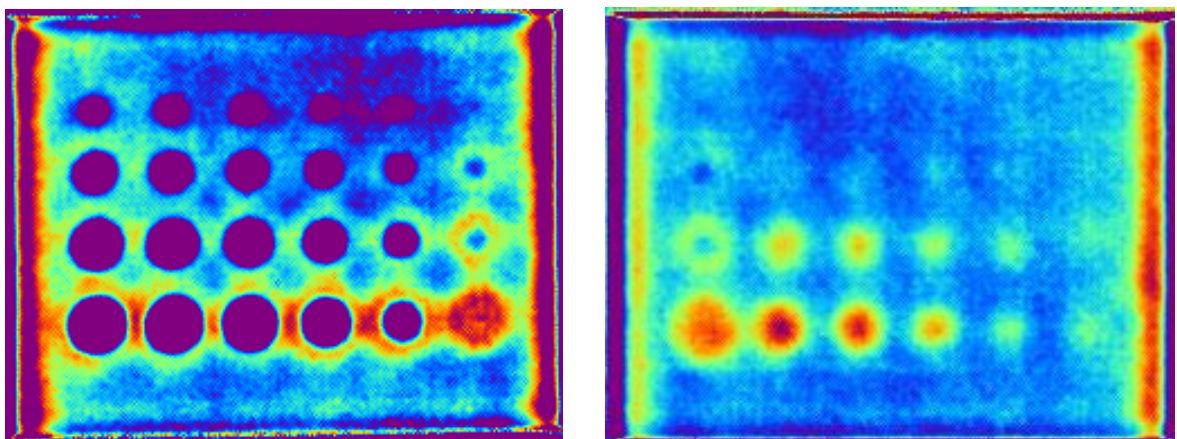
Bild 5: Phasenbilder der CFK-Platten mit Aufbau 3; links Typ A und rechts Typ B

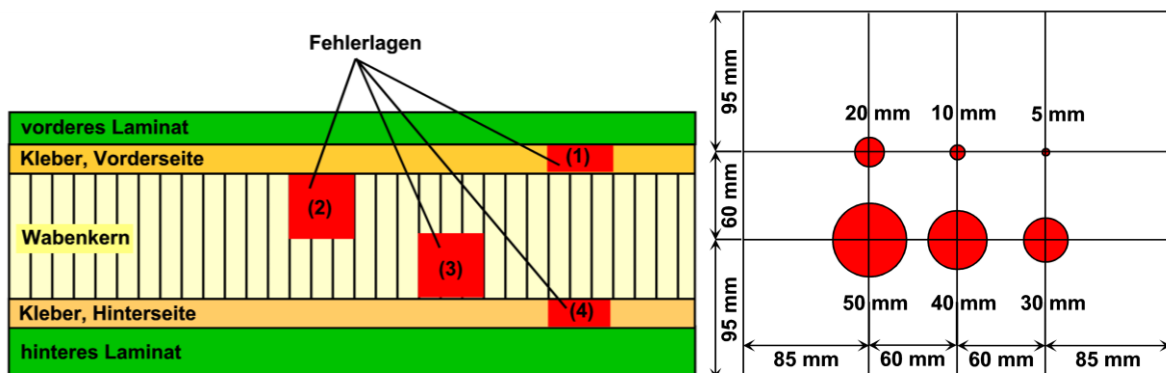
Bild 6: Verschiedene Fehlerlagen (rot) in CFK-Sandwichproben mit Nomex-Wabenkern

In Bild 6 links ist die Lage der Fehler im Probenquerschnitt dargestellt, während Bild 6 rechts die Größe und Anordnung der einzelnen Fehler beschreibt. Bild 7 und 8 gibt die Fehleranzeigen im Phasenbild für die vier verschiedenen Fehlerlagen wieder. Deutlich erkennbare Anzeigen für alle Durchmesser sind nur für Fehler im vorderseitigen Kleber erkennbar, während die Fehler im Wabenkern nur sehr schwach und auch nur für die beiden größten Durchmesser erkennbar sind. Keinerlei Anzeigen sind für die Fehler im rückseitigen Kleber der Sandwichstruktur nachweisbar.

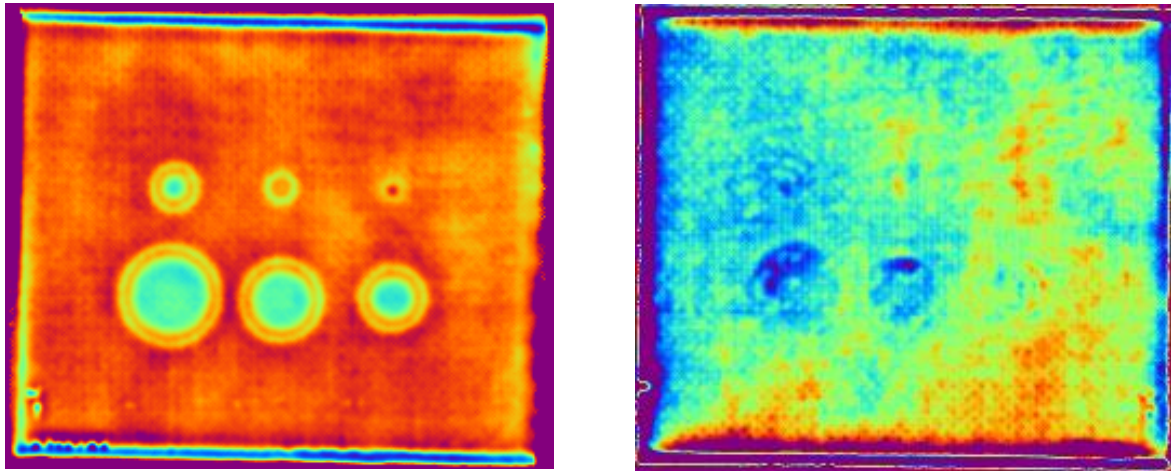
Bild 7: Fehleranzeigen: links Fehler im vorderseitigen Kleber, rechts Fehler im vorderen Wabenkern

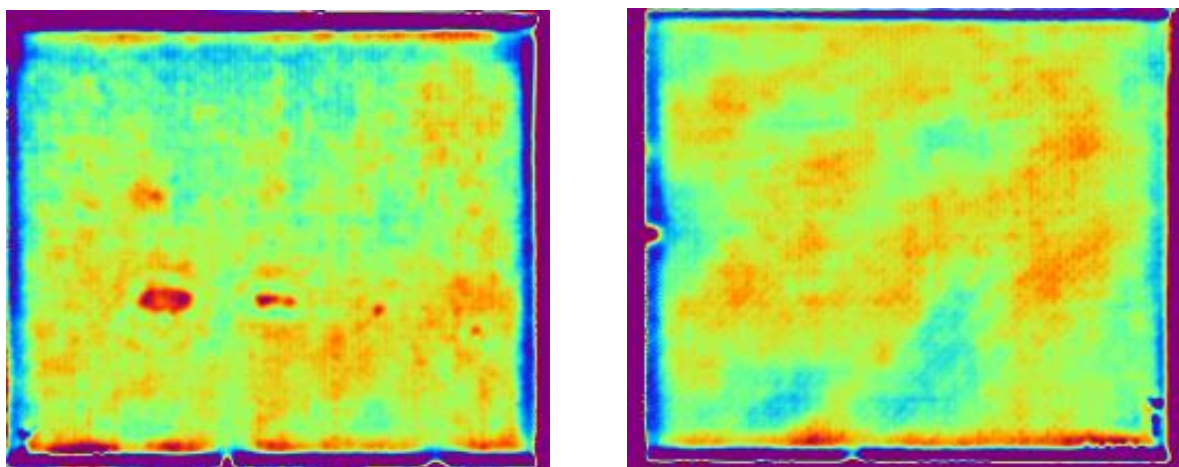
Bild 8: Fehleranzeigen: links Fehler im hinteren Wabenkern, rechts Fehler im hinteren Kleber

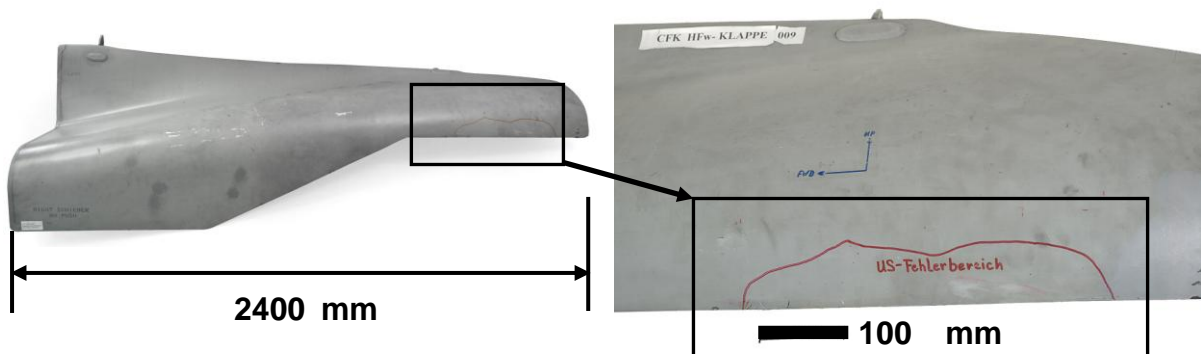
Bild 9: links: Gesamtübersicht der Hauptfahrwerksklappe; rechts: Detailbild mit Bereich des Schlagschadens

Neben Prüfungen von Proben mit künstlichen Fehlern sollen in diesem Beitrag auch Ergebnisse der thermographischen Prüfung an einer realen Luftfahrzeugkomponente gezeigt werden. Bild 9 links zeigt eine Hauptfahrwerksklappe aus monolithischem CFK in der Gesamtansicht. Dieses Prüfteil weist einen Schlagschaden auf, der im rechten Teil von Bild 9 in der Vergrößerung zu sehen ist. Der Schadensbereich ist im Bild durch eine rote Linie markiert. Das Ausmaß des Schadens wurde vor der thermographischen Prüfung durch eine manuelle Ultraschallprüfung identifiziert.

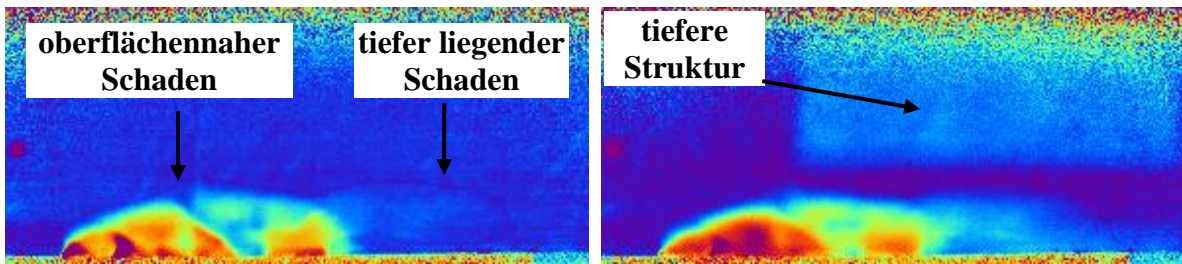
Bild 10: Thermogramme der Schadensfläche; links frühes Bild der Sequenz; rechts spätes Bild der Sequenz

Die Ergebnisse der thermographischen Untersuchung sind in Bild 10 dargestellt. Es wird hier nur die Thermogramm-Darstellung gewählt und auf eine Phasenanalyse verzichtet, um das Zeit-Temperatur-Verhalten des Schadens zu beschreiben. Hierüber lassen sich qualitative Aussagen zur Tiefenlage des Schadens machen. Man erkennt eine sehr gute Übereinstimmung der mit Puls-Thermographie und Ultraschall-Verfahren erzielten Ergebnisse. Größe und Form der identifizierten Schadensfläche stimmen bei beiden Verfahren sehr gut überein. Die thermographische Prüfung zeigt zu einem frühen Zeitpunkt der Abkühlung nur für den linken Teil des Prüfbereichs ausgeprägte Anzeigen (linkes Teilbild). Erst im weiteren Verlauf der Abkühlung erscheinen schwache Anzeigen auch für die rechte Restfläche (rechtes Teilbild). Dies bedeutet, dass die entsprechenden Schäden in einer größeren Werkstofftiefe liegen als die Schäden links davon.

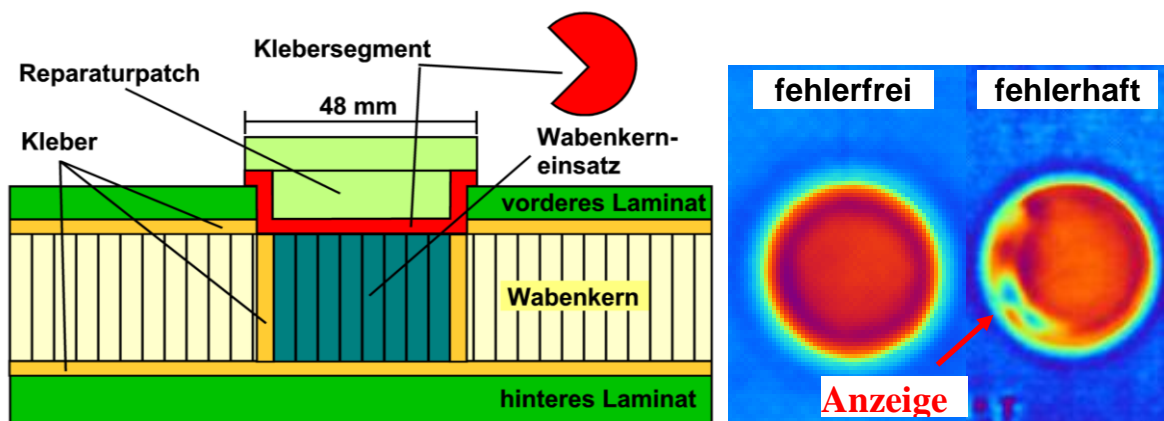
Bild 11: links: schematischer Aufbau der Reparatur; rechts: Phasenbild von fehlerfreier/fehlerhafter Reparatur

Als ein lohnendes Anwendungsgebiet thermographischer Prüfung erscheint auch die Untersuchung klebtechnischer Reparaturen. Erste Versuche im WIWEB zu diesem Thema zeigen ein gewisses Potenzial dieses Verfahrens [3]. Bild 11 links zeigt den schematischen Aufbau einer Modell-Reparatur für eine Sandwich-Struktur mit Wabekern. Der dargestellte Reparaturtyp dient der Ausbesserung von Schlagschäden am Sandwichverbund, die nur am vorderen Laminat bzw. im Wabekern auftreten, jedoch nicht am rückseitigen Laminat. Das verwendete Faserverbundmaterial entsprach dem bereits in Abschnitt 3.2 verwendeten Material. Der hypothetische Schaden wurde ausgebessert, indem an der Schadstelle das vordere Laminat und der Wabekern ausgebohrt wurden. Anschließend wurde ein kreisförmiges Stück Wabekern in die Bohrung eingesetzt und über ein zuvor eingelegtes Klebsegment Klebefolie mit dem rückseitigen Laminat verklebt. Auf die Vorderseite wurde ein ebenfalls kreisrunder, zweistufiger Reparaturflecken, ein sogenanntes Patch, über ein weiteres Segment Klebefolie mit dem eingesetzten Wabekern und dem vorderen Laminat verklebt. Der Außendurchmesser des Patches betrug 48 mm, der Innendurchmesser 39 mm.

Ein künstlich erzeugter Reparaturfehler wurde durch die Einlage eines $\frac{3}{4}$ -Kreis-Segments erzeugt. Bei der Erwärmung der Reparaturstelle führte die Aufschmelzung des Klebersegments zu einer fehlerhaften Anbindung zwischen Wabenkerneinlage und Reparaturpatch. Ähnliche Reparaturen wurden für die unzugängliche Rückseite durchgeführt.

Die puls-thermographische Prüfung dieser fehlerhaften Reparaturklebung zeigt Bild 11 rechts im direkten Vergleich zu einer fehlerfrei ausgeführten Reparatur. Es wird im Phasenbild eine deutlich ausgeprägte Anzeige im Randbereich der Fleckens sichtbar, die auf eine unzureichende Anbindung des Wabeneinsatzes an das Reparaturpatch hinweist. Entsprechende, auf der Rückseite zwischen Wabenkern und Laminat befindliche Klebefehler konnten nicht nachgewiesen werden (hier nicht abgebildet).
