# **Schwing- und Betriebsfestigkeitsversuche an vorgeschädigten Schienenabschnitten – begleitet durch UT-Prüfungen**

**D. Schöne; G. Brekow; C.-P. Bork**

Bundesanstalt für Materialforschung und –prüfung (BAM)

5. Fachtagung ZfP im Eisenbahnwesen, 04 – 06. März 2008, Wittenberge

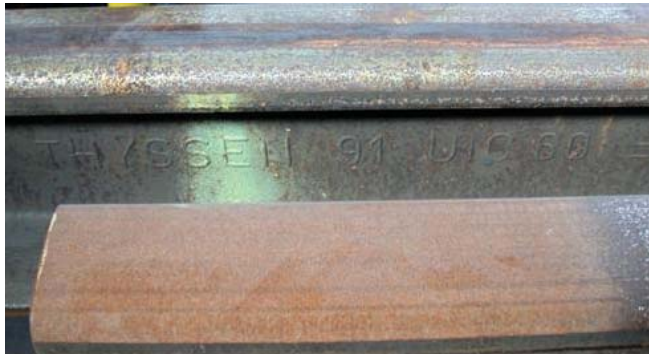
## Proben

**Profil** 60 E1 (UIC 60)  
**Güte** 260 (900 A)  
**Hersteller** Thyssen  
**Herstellungsjahr** 1991/1992  
**Länge  $l_p$**  1200 mm

**Höhe H** 162 mm  
**(Nutzung und Schleifen)** (Nennhöhe 172 mm)

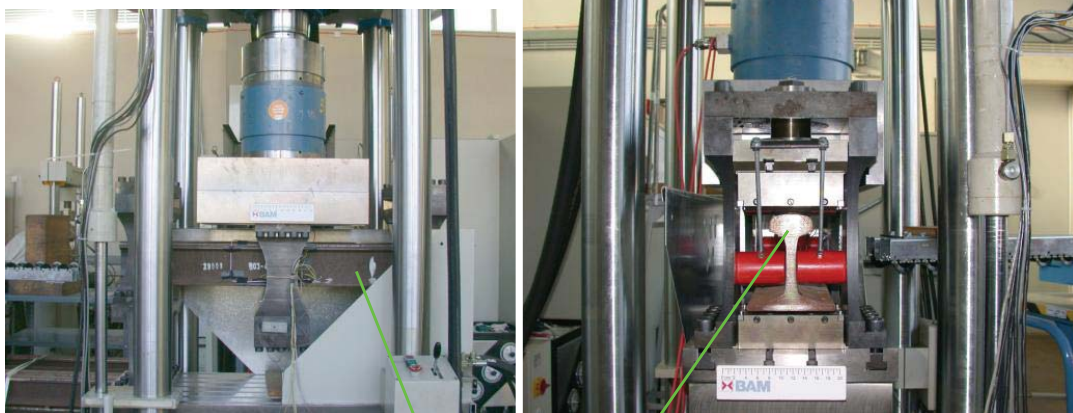
### 3-Punkt-Biegung Prüfaufbau

Schienenprobe
